# Santa María de Calatayud

## Investigación y restauración (2011-2022)

# **A modo de introducción: la restauración de la colegiata de Santa María de Calatayud. Encuadre interdisciplinar**

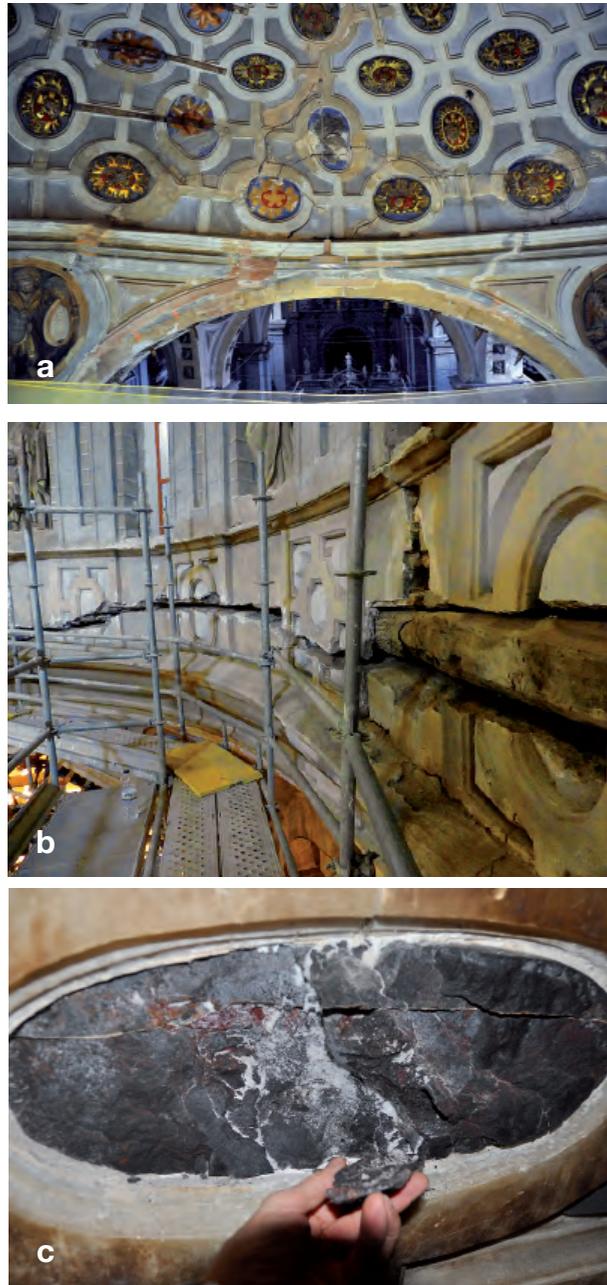
En este periodo inicial [fig. 2], el Ayuntamiento de Calatayud acometió obras de urgencia para la reparación del arco lesionado, obras que, por sí, no podrían solucionar los problemas de estabilidad de la colegiata, que se estimaban de mayor alcance, pero sí rigidizar suficientemente el elemento y permitir unos repartos tensionales más seguros, evitando nuevos desprendimientos. Esta reparación inicial consistió en el cosido estático de las grietas principales con grapas y anclajes de fibra de vidrio y el relleno de huecos hasta su colmatación, realizado con lechadas consolidantes a base de cal, aditivada con puzolana e inyectadas con presión controlada. Al tiempo, los medios de esta obra nos permitían una cercanía y un contacto muy directo con la fábrica, la realización de catas, su medición y la observación minuciosa de sus características constructivas, que mucho habrían de ayudarnos a entender su comportamiento [fig. 3].

Fig. 2. Detalles parciales del estado de conservación del edificio en 2010: a) Movimientos estructurales en la bóveda de la capilla mayor; b) Grieta horizontal en el tambor de la cúpula; c) Deplacación de la piedra de Calatorao por efecto de las criptoflorescencias salinas.

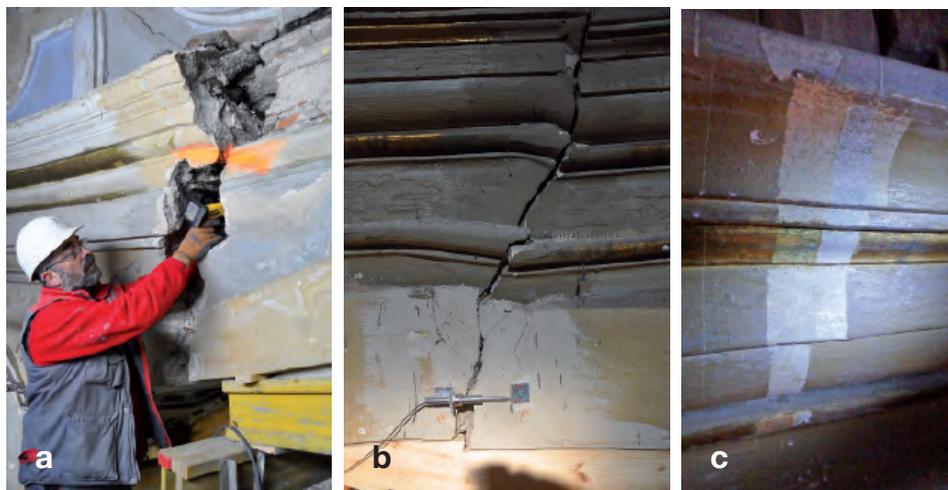
Fig. 3. Trabajos previos a las reparaciones de urgencia de 2010 en el arco toral:  
a) Endoscopias en las grietas; b) Instrumentación, mediante la instalación de fisurómetros;  
c) Primeras catas de recubrimientos pictóricos.

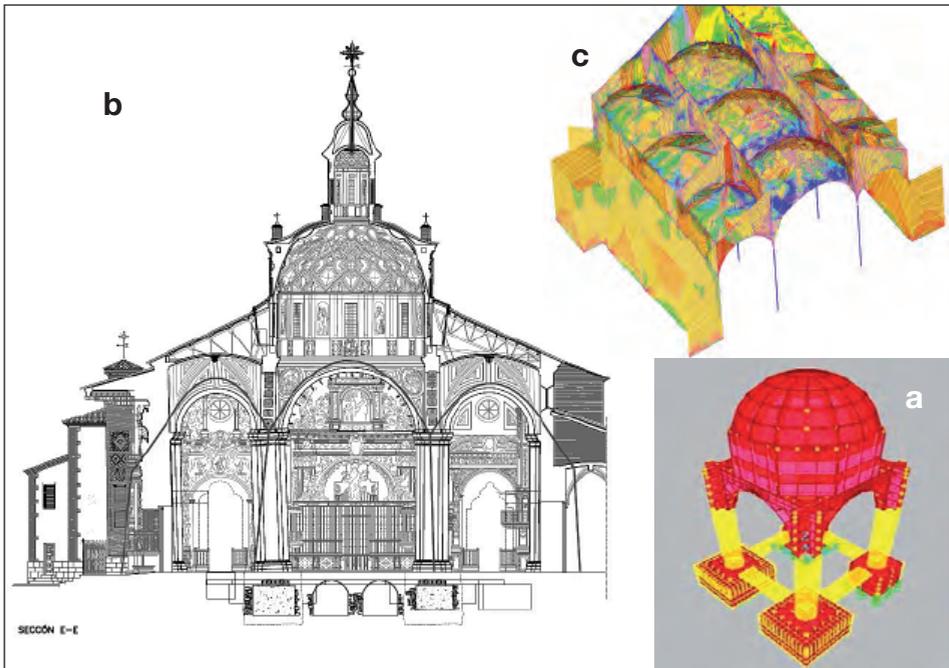
El trazado de los polígonos funiculares y las curvas de presiones dibujadas sobre las secciones más representativas del crucero venía a confirmar nuestras intuiciones, eran compatibles con las lesiones y deformaciones observadas y dieron fundamento a las soluciones adoptadas, que se desarrollan, junto a muchos aspectos concretos de

Fig. 12. Modelos utilizados para el análisis de la seguridad estructural: a) Estática gráfica, con líneas de tensiones en la arcuación oeste del transepto, en 2011; b) Modelización por elementos finitos en la cúpula, en 2012; c) Modelización por elementos finitos de las naves, en 2019.

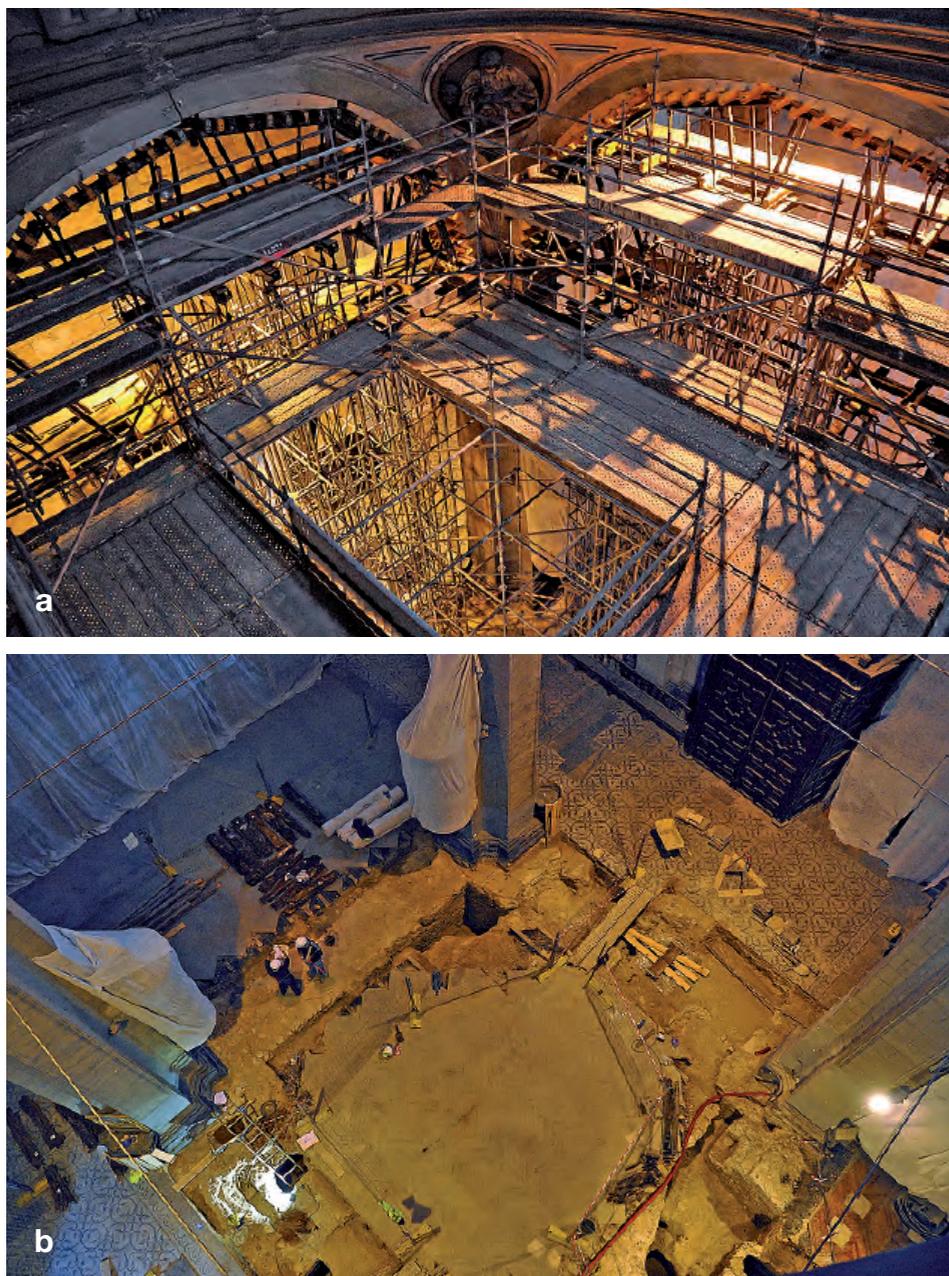
Fig. 13. Trabajos iniciales de apeo de la cúpula: a) Montaje de las cimbras; b) Excavación previa para la cimentación de dichas cimbras.

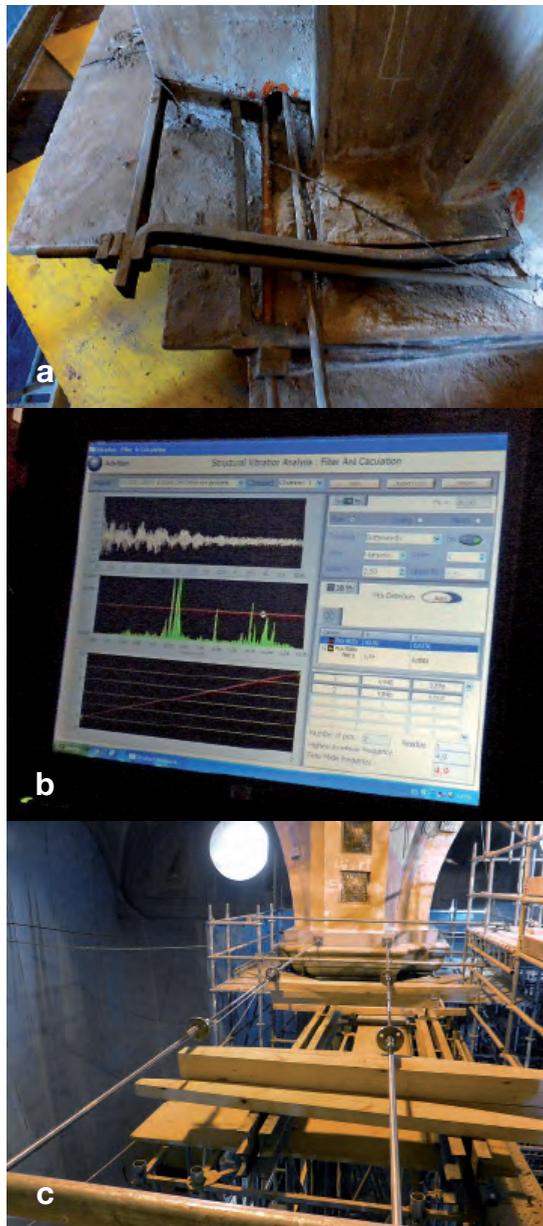
Fig. 14. Revisión del Sistema de atirantado, durante las obras de estabilización de la cúpula: a) Ensayo de tensiones existentes por el sistema de cuerdas vibrantes; b) Deformaciones observadas en el estribo de los tirantes realizados en 1942; c) Nuevos tirantes, durante su ejecución, mostrando los discos entre los que se colocó el sistema de “fusible”.

precisaba conocer las tensiones actuales, recurriendo para ello a un ensayo de *cuerdas vibrantes* que deducía este valor en función de la frecuencia con que cada cable vibraba como respuesta a una determinada percusión [fig. 14b]. Algo así como lo que hace un afinador de pianos cuando ajusta la tensión de las cuerdas percutidas. El procedimiento fue propuesto por los técnicos de la empresa y resultaba menos arriesgado e invasivo que la aplicación de llaves dinamométricas prevista en nuestro proyecto, por lo que, en base a la información recibida, la dirección facultativa lo aceptó como alternativa óptima.

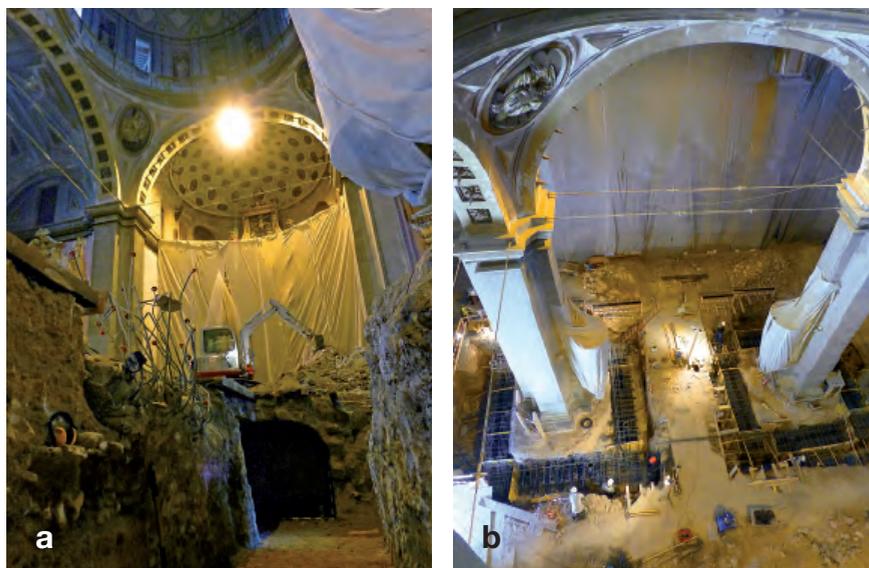
Fig. 15. Refuerzo de las cimentaciones de los pilares torales: a) Aspecto de la excavación y de la intervención en las criptas existentes; b) Realización de los anillos postesados en la cimentación de los pilares.

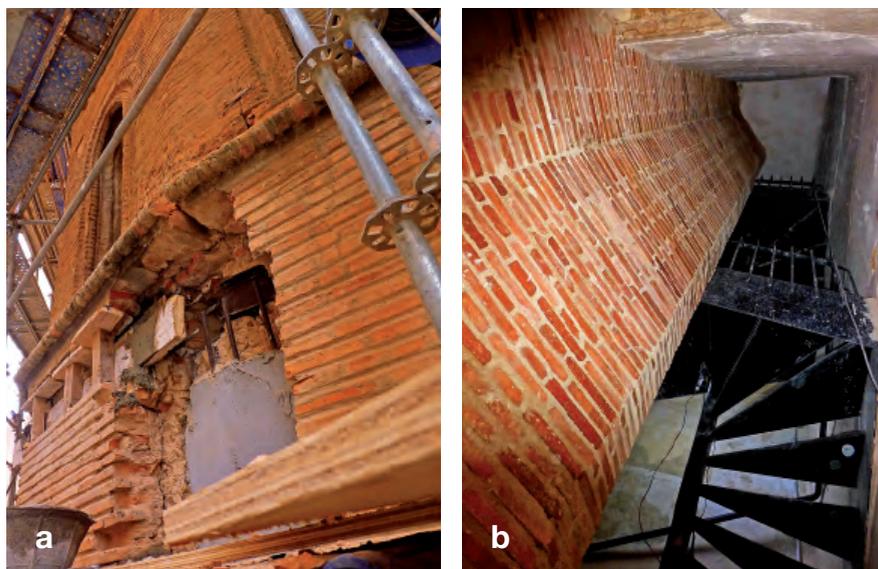
Fig. 16. Intervenciones estructurales realizadas en la fábrica del ábside, en 2016: a) Sustitución de la prótesis colocada por Rafael Mélida en 1969; b) Nueva escalera de acceso al archivo capitular, concebida como estructura de enlace entre dos sectores del ábside que habían sido cortado en las obras del siglo XVIII.

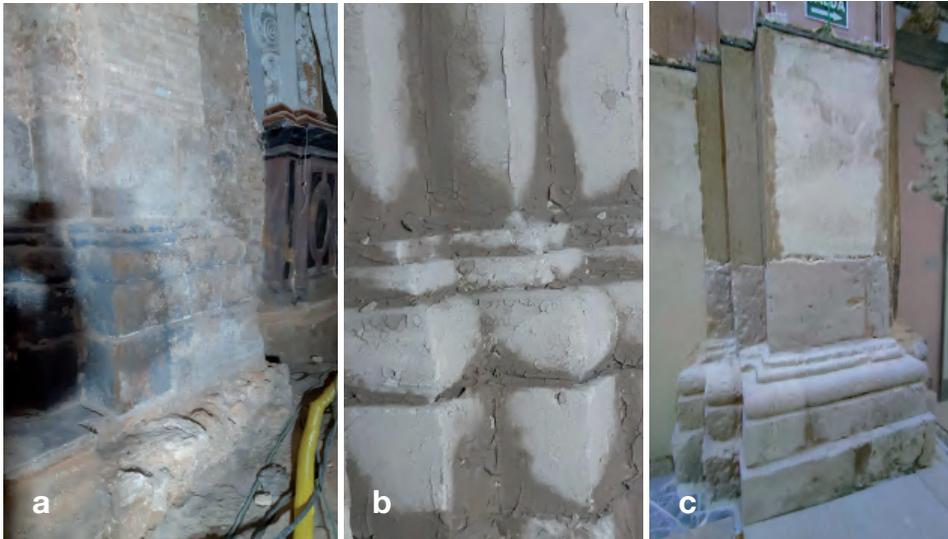
Fig. 17. Saneado y desalación de muros: a) Eliminación de recubrimientos y limpieza en seco de adherencias; b) Aplicación, en fases sucesivas, de sepiolita sobre zonas inferiores de muros; c) Eliminación y sustitución de enlucidos deteriorados por nuevo recubrimiento transpirable.

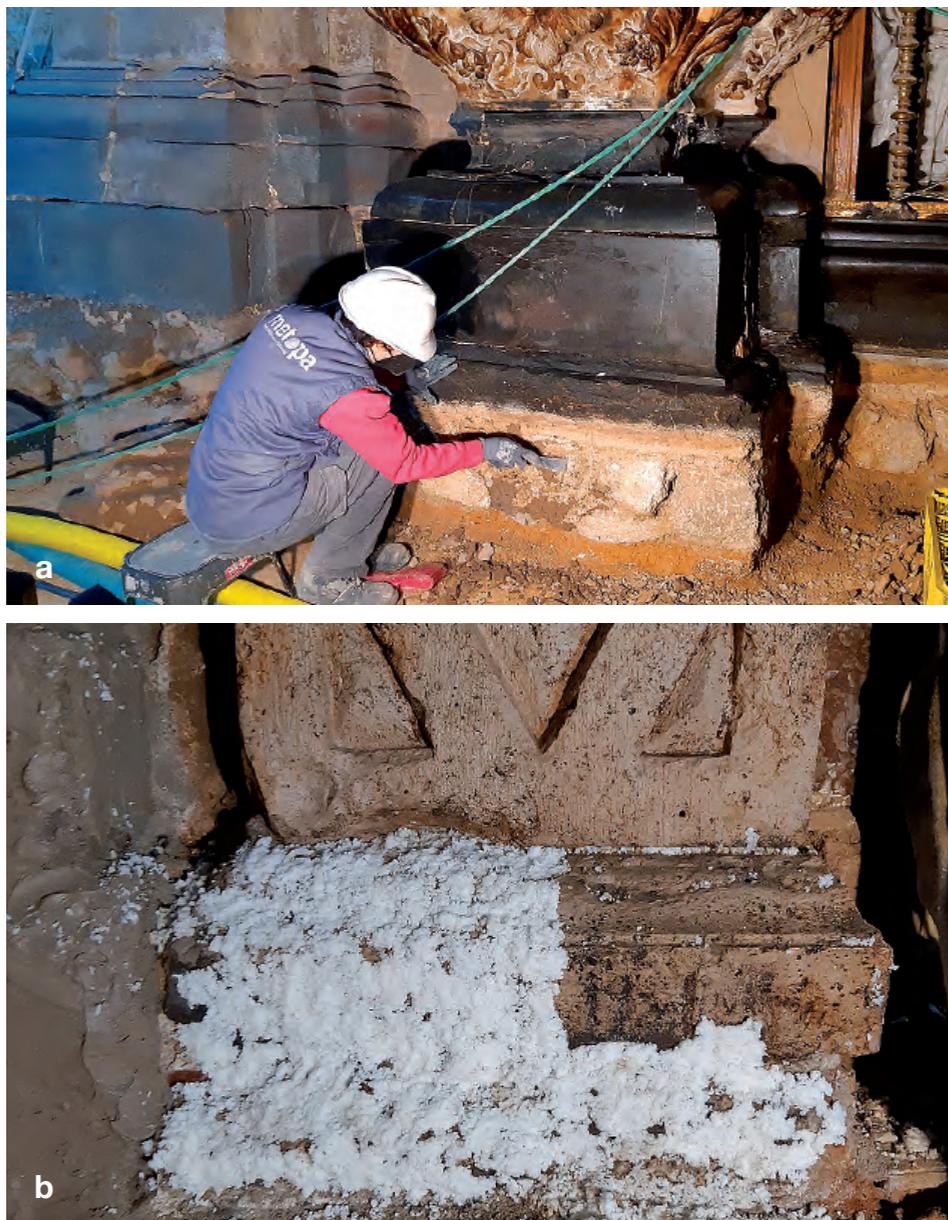
Fig. 18. Desalación sobre piedras ornamentales en zócalos: a) Eliminación de adherencias; b) Aplicación de papetas de celulosa con agua desionizada, con tiempos controlados.

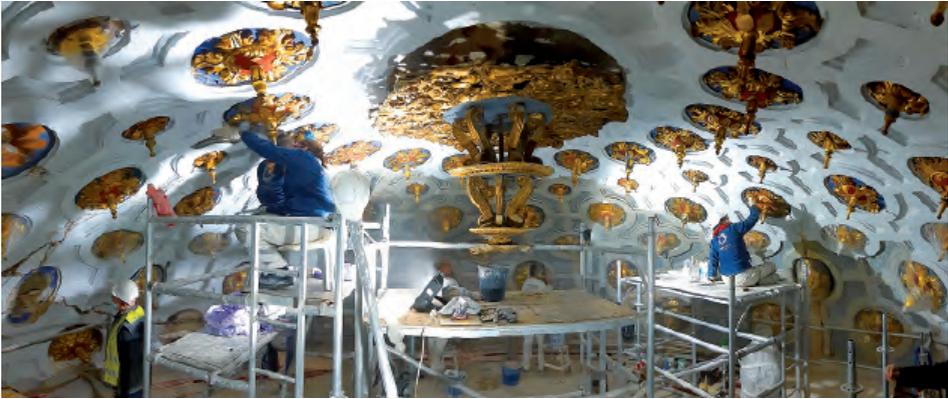
Fig. 21. Restauración de los pinjantes de la bóveda de la capilla mayor.
