Santa María de Calatayud

Investigación y restauración (2011-2022)

La restauración de la arquitectura de Santa María de Calatayud

J. Fernando ALEGRE ARBUÉS*

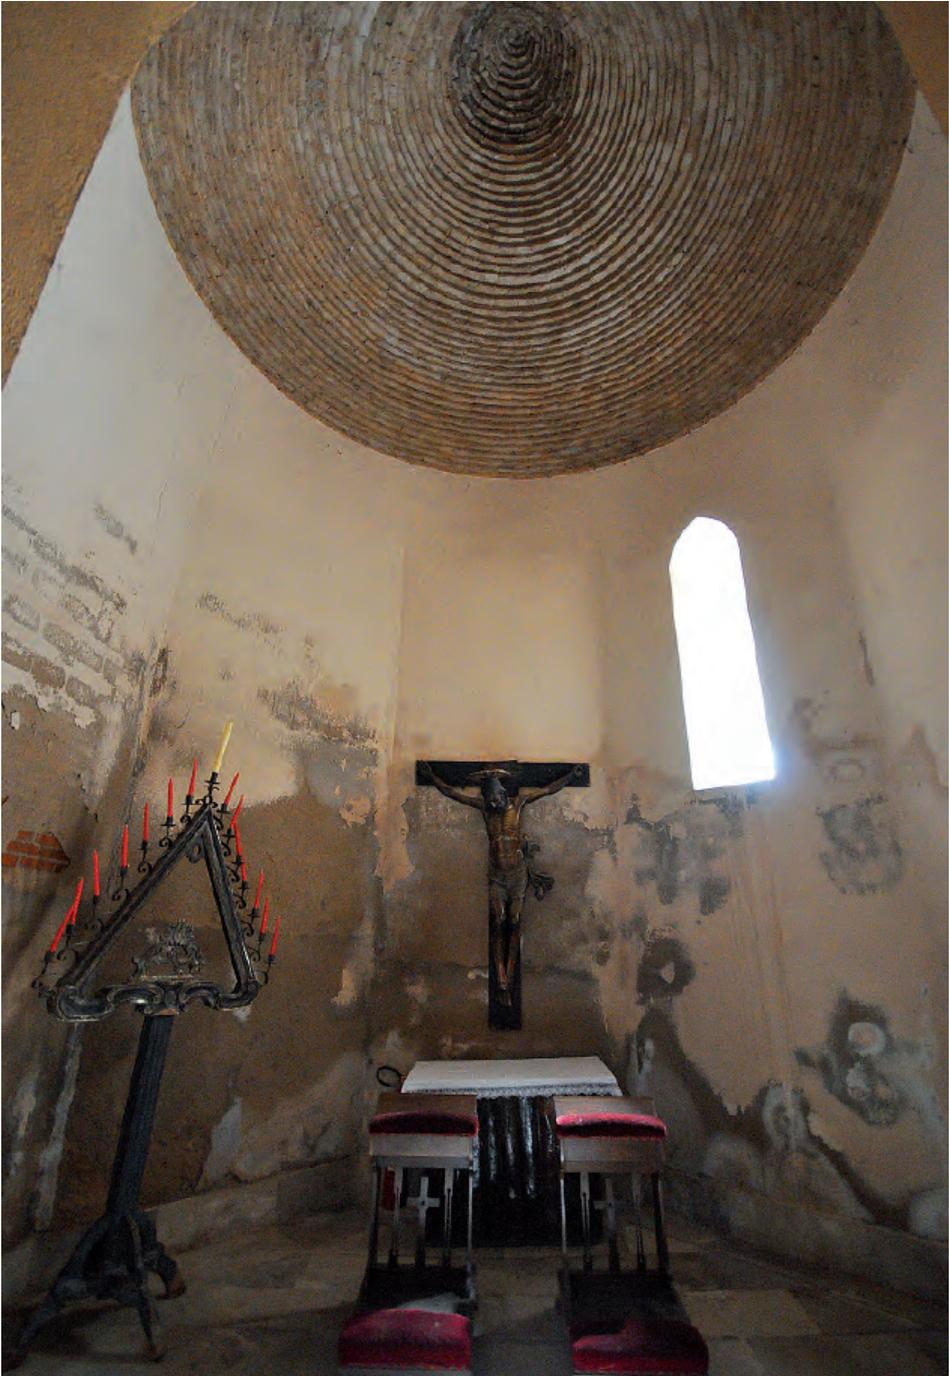
Fig. 3. Interior de la capilla del Santo Cristo, resultado de la intervención dirigida por Ramiro Moya en 1972. Fotografía de 2010.

Cincuenta años después, el espacio ascético y posconciliar creado por Ramiro Moya en ese pequeño hueco de la colegiata que era la capilla del Santo Cristo presentaba un estado lamentable, debido a las humedades ascendentes que estaban levantando su intranspirable costra de cemento y lo asemejaban a una triste mazmorra. Era, ante todo el grave problema de conservación que evidenciaba lo que aconsejaba una actuación en el marco de las obras a realizar en los años 2021-2022.

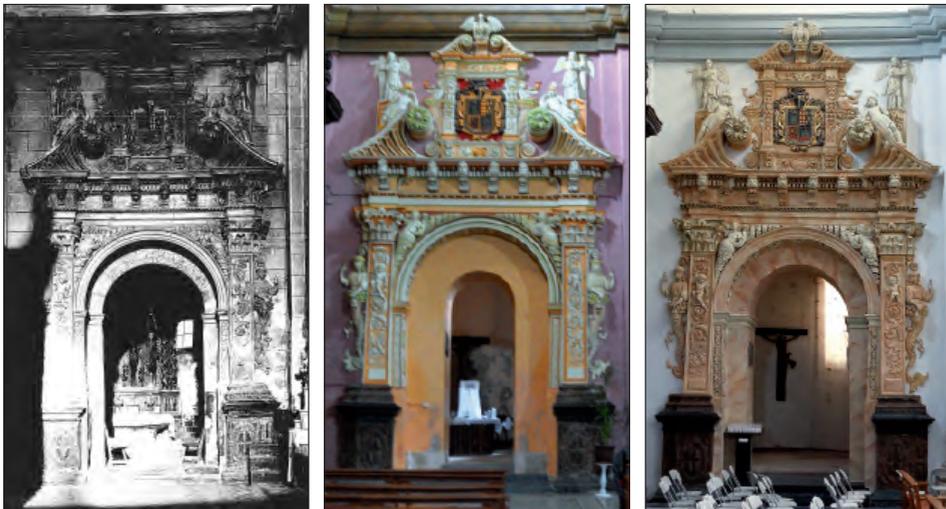
Fig. 5. Portada de la capilla del Santo Cristo: a) En su estado anterior a 1972 (fotografía del Archivo Mas); b) Resultado de dicha intervención (fotografía de 2010); c) Estado actual, tras la des-restauración, en 2022.

rales, demolición de la bóveda nervada para hacer visible la estructura oculta de otra bóveda por aproximación de hiladas —que es, en realidad, el apeo de la contratorre o núcleo interior de la escalera de la torre campanario— realización de un nuevo pavimento sobre cámara ventilada, modificación de la cuadrada ventana barroca para hacerla más gótica, en correspondencia con su perfil exterior conservado, recubrimiento de todos los paramentos con mortero de Portland pintado de blanco e iluminación con hachones y apliques de forja. Además, incorporó un “refuerzo estructural”, proyectado como un cerco de hormigón armado, que se acoplaba a la embocadura de la capilla, estrechándola hasta convertirla en una especie de pasillo o túnel [figs. 5a y 5b].

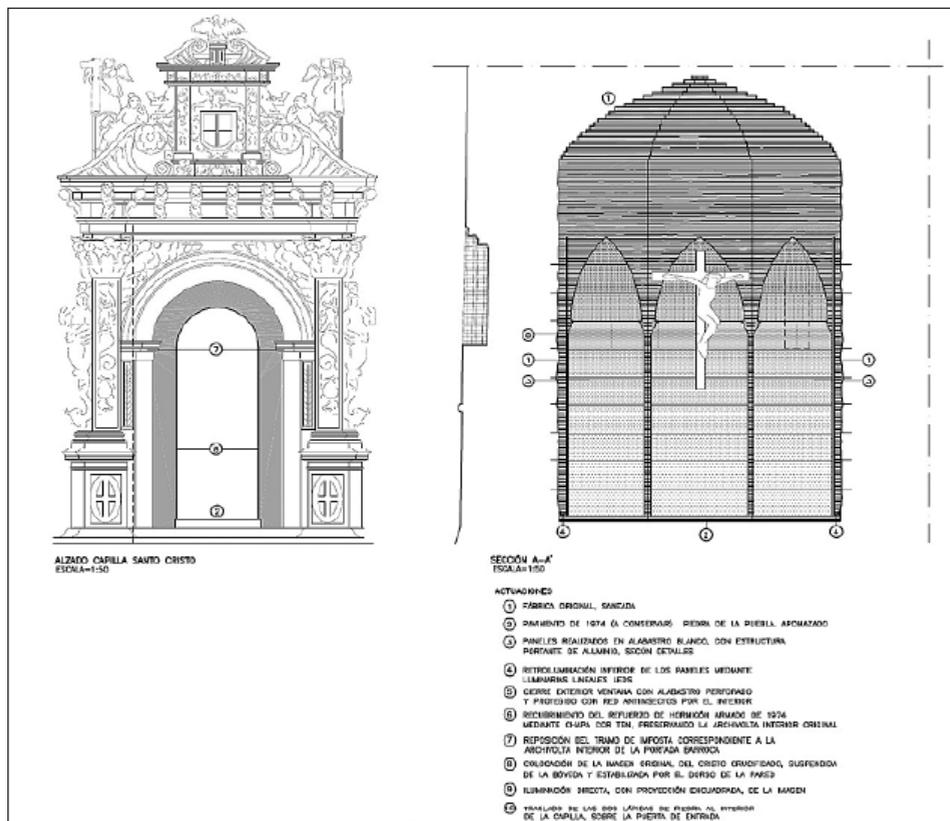
Fig. 6. Propuesta inicial de intervención en la capilla del Santo Cristo, en 2018. Alzado y sección. Arquitecto, J. Fernando Alegre.

Considerada como irreversible la desnaturalización producida en la capilla, lejos de un intento de des-restauración, nuestro proyecto tenía por objeto sanear las humedades presentes y dignificar el espacio actual [fig. 6]. Se propuso, en consecuencia, además de la eliminación de morteros, desalado de muros, etc., una intervención sobre las “nuevas superficies” que se habían generado en la reforma, es decir, en el pasillo de acceso y en los siete lienzos de pared, donde proyectamos instalar unas mamparas de alabastro traslúcido, retroiluminadas desde su borde inferior, de modo que el nivel de iluminación fuese relativamente bajo a medida que la vista ascendía, quedando la bóveda en penumbra y el “efecto fondo de pozo” que allí se producía, neutralizado en cierta medida. La figura del Cristo Crucificado regresaría a su posición, pero suspendida y ligeramente separada del fondo. El perfil superior de las mamparas se recortaría en un sexto agudo, en referencia a las lunetas de la desaparecida bóveda. Desde el punto de vista conservativo, los muros podrían transpirar sin obstáculo y la solución formal asumía, con algún matiz, el resultado de la intervención precedente.

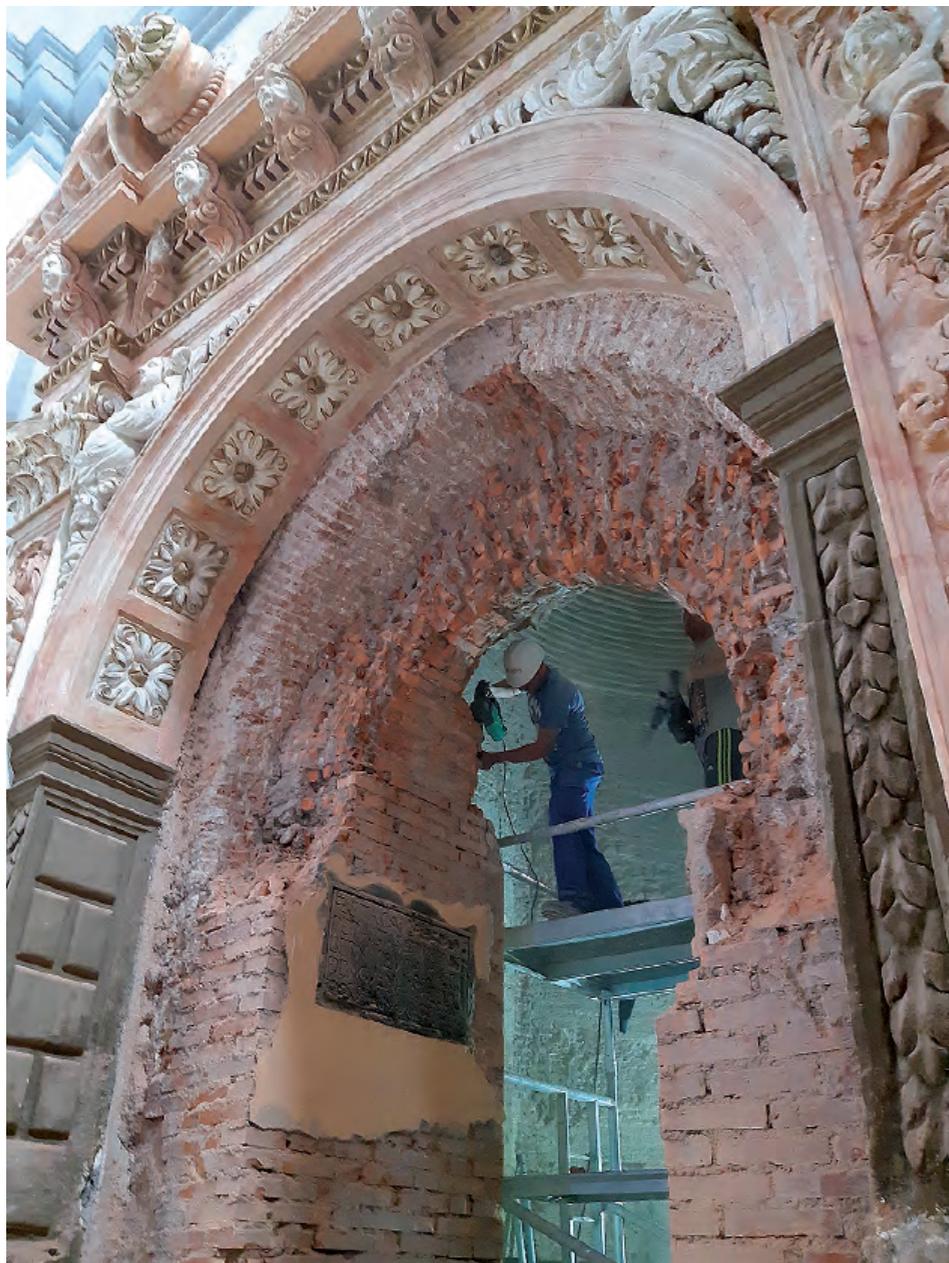
Fig. 7. Capilla del Santo Cristo. Eliminación del “refuerzo” de 1972, durante las obras de 2022.

lugar, lo que se había concebido como refuerzo de hormigón armado —nunca estuvo clara su justificación— resultó ser una simple rosca de ladrillo perforado [fig. 7]. En tercer lugar, bajo el cemento aparecieron los enjarjes y la impronta de la bóveda gótica demolida [fig. 8], merecedores de mostrarse como único vestigio de su existencia.

En base a los nuevos datos, y con la aprobación de la Comisión Provincial de Patrimonio Histórico-Artístico, se justificaba una revisión de nuestro proyecto en algunos aspectos significativos, que entraba ya en el terreno de la des-restauración. Así, hubo pocas dudas para ordenar la demolición de la rosca de refuerzo que estrangulaba el acceso a la capilla y, además, rompía con la simetría establecida entre esta portada y la correspondiente a la capilla de la Soledad, en el transepto sur, recuperando de este modo su diseño original [fig. 5c]. También fue revisado el diseño de las mamparas, que se despojaron del perfil ojival inicialmente proyectado, liberándose —felizmente, entendemos— de un gesto mimético, evocador, que ya no era necesario, puesto que esos perfiles se podrían mostrar directamente, en su autenticidad, fáciles de identificar para el observador avisado en sus restos, recién descubiertos.

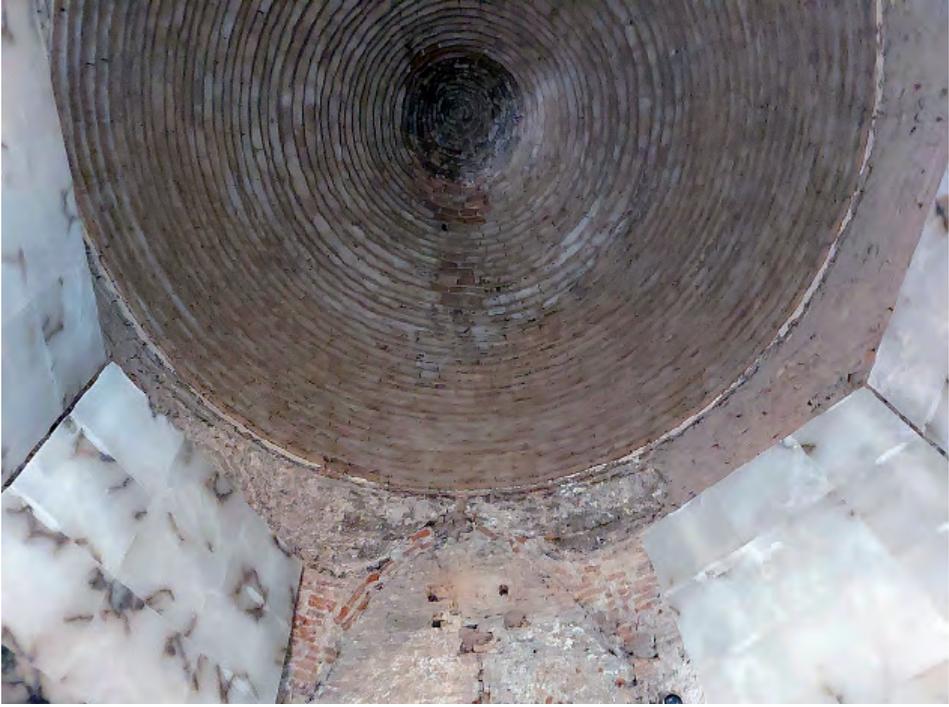
Fig. 8. Restos de la bóveda gótica original, demolida en 1972, visibles tras la actual restauración.

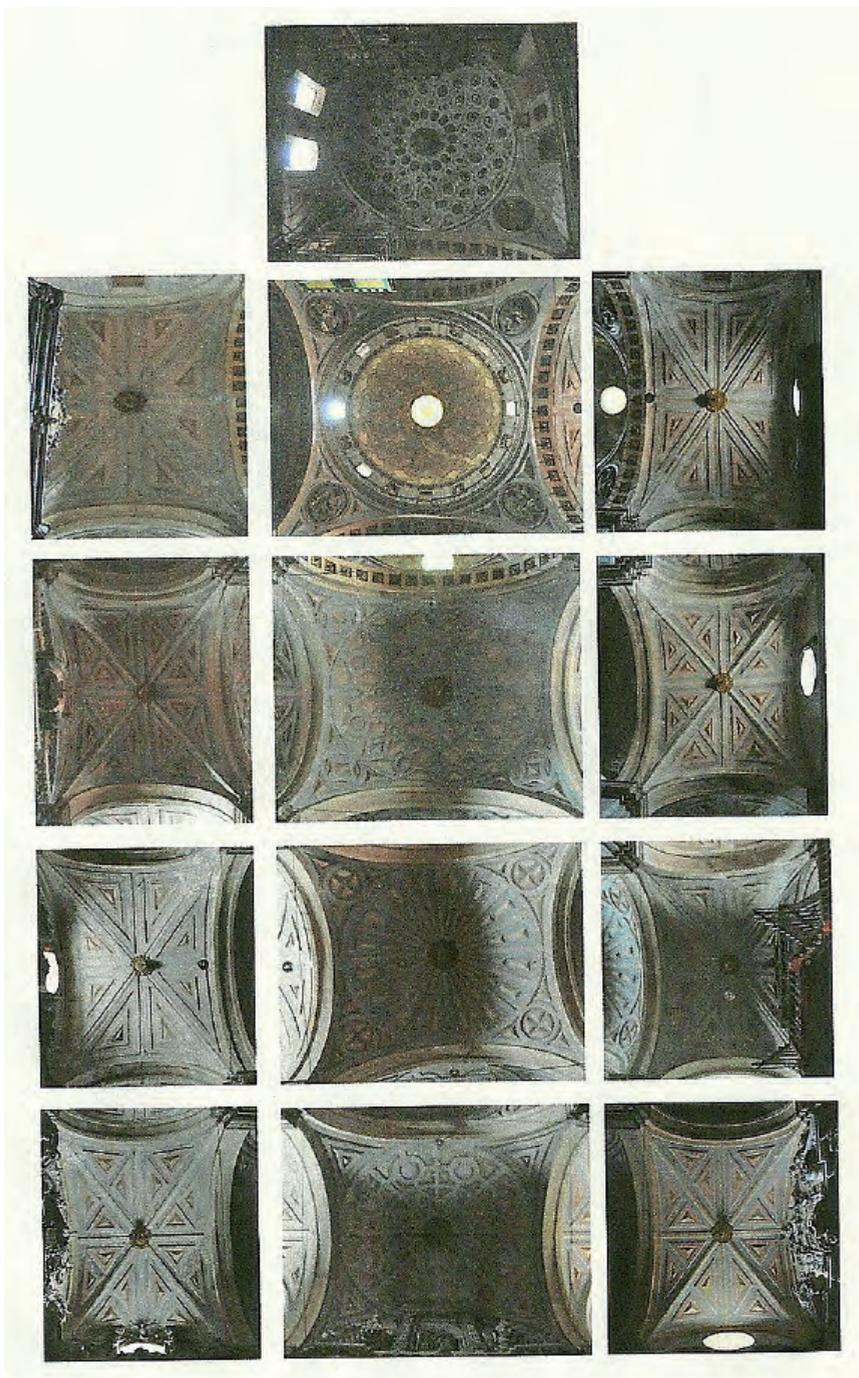
En un primer diagnóstico, la impresión general era de luz escasa, con fuertes contrastes y discontinuidades [fig. 11], llamaba poderosamente la atención la casi ausencia de luz en los espacios de mayor significación, como el crucero y la capilla mayor y se percibía un proceso histórico por el que este interior había terminado casi asfixiado por los cuerpos añadidos y las nuevas capillas, con sus altos volúmenes y espectaculares portadas. Por otra parte, la suciedad y repintes que recubrían todas las superficies parecían alejarlas y fundirlas en negro.

Fig. 11. Mosaico de fotografías cenitales, perteneciente al Plan director, mostrando las grandes diferencias de niveles de iluminación en las bóvedas.

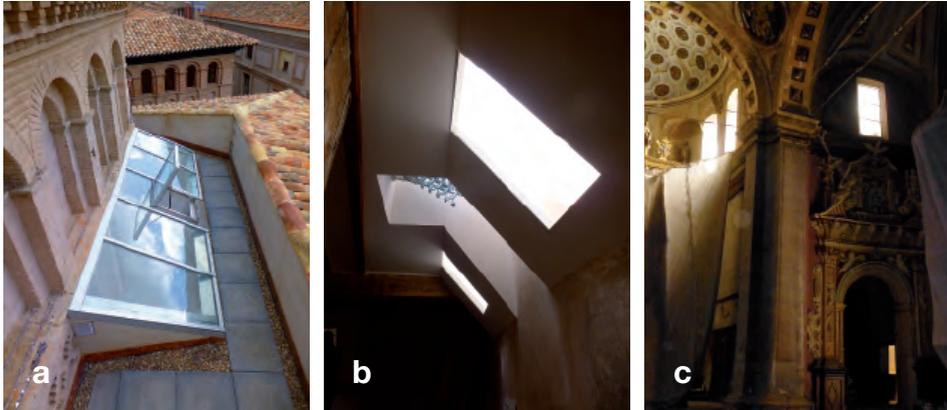
La primera aproximación al problema pudo llevarse a cabo durante la redacción del proyecto de restauración del cuerpo de sacristía y ábside, en 2013. Al examinar las ruinosas estructuras de cubierta, se identificaron algunos restos de lo que hubo de ser soporte de dos lucernarios que en algún momento correspondieron a sendos ventanales abiertos para la iluminación de la capilla mayor, con un efecto ahora muy débil, debido a la escasa luz de pequeñas claraboyas contemporáneas. La causa última de esta situación había sido la elevación del volumen del cuerpo de sacristía, adosado en el Setecientos al flanco sur de la capilla mayor, que había ocultado sus vanos, impidiendo el acceso de iluminación directa y obligando a disponer esos lucernarios desaparecidos cuyos indicios llegamos a reconocer. La necesidad, por nuestra parte, de sustituir esta cubierta, además de permitir la liberación de la galería de remate del ábside, proporcionaba la ocasión de recurrir de nuevo a la solución dieciochesca de los lucernarios, aplicándola igualmente al ventanal tapiado del transepto sur, mediante recursos que en la actualidad no revisten gran sofisticación técnica [fig. 12]. Desde luego, estábamos en el terreno de la experimentación ya que solo al final de esta obra podría comprobarse el efecto real de un artificio que consistía en crear una cámara

Fig. 12. Sistema de iluminación natural para la capilla mayor: a) Lucernario instalado sobre el cuerpo de sacristía; b) Volumen de las cajas reflectoras con el cierre retirado para su mantenimiento; c) Aspecto de los vanos recuperados de la capilla mayor y el transepto sur.

reflectora blanca entre el lucernario exterior y el ventanal interior que, en base a lo ya realizado por Rafael Mérida en 1969 para la linterna de la cúpula, se decidió dotar de vidrio emplomado incoloro.

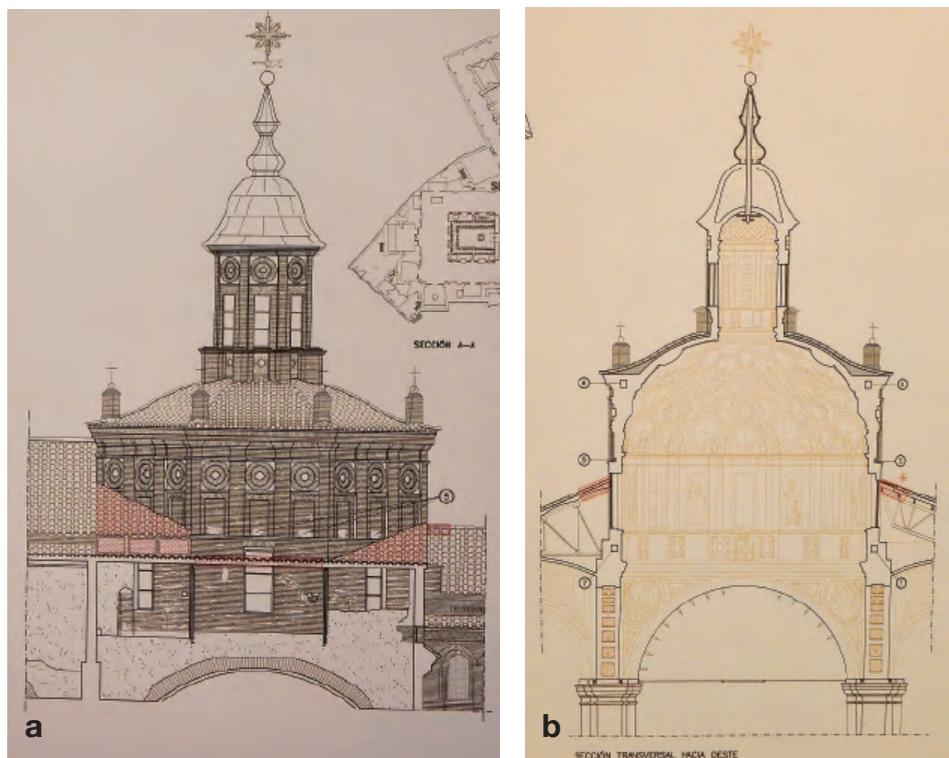
El segundo acto tuvo como protagonista a la cúpula. Su implantación sobre una planta de falso salón de tres naves había dejado los vanos de iluminación del tambor por debajo de la rasante de la gran cubierta a dos aguas. En la tradición constructiva anterior, los cimborrios de estructura gótica no habían sufrido este problema, ya que podían disponer de un primer cuerpo ciego que proyectase hacia arriba al claristorio, haciéndolo emerger por encima de la cubierta. En cambio, las obligadas proporciones clásicas de esta cúpula no habrían permitido tal cosa, por lo que su construcción conducía a este problema irresuelto en origen: los ocho ventanales quedaron en el espacio bajo cubierta y se cerraron con ligeros tabiques [fig. 13]. Algún intento de abrir dos de ellos se ensayó en los años sesenta el siglo pasado, pero con resultado poco convincente. Tan solo la linterna permitía el paso de la luz, pero el efecto de ese flujo tan intenso emitido por una fuente tan pequeña y directa producía un efecto de

Fig. 13. Secciones del estado inicial de la cúpula, en las que se aprecia la localización de los vanos de iluminación del tambor, por debajo del nivel de las cubiertas.

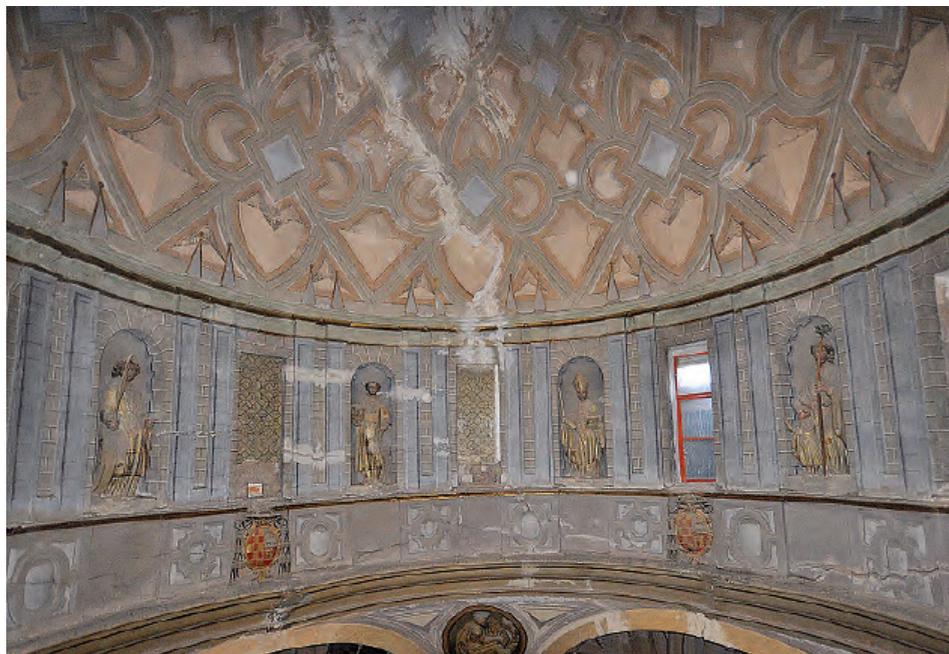
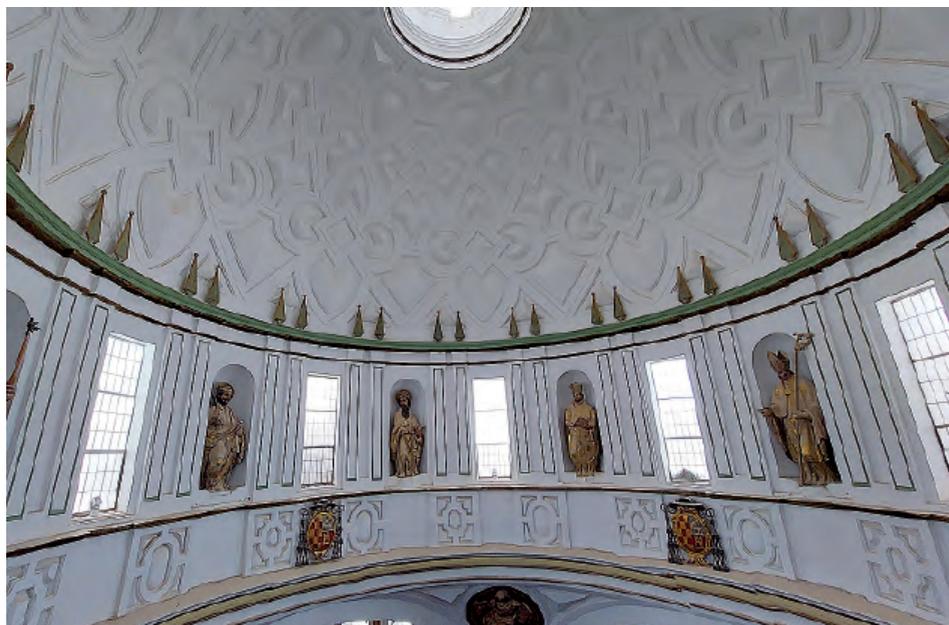
Fig. 15. Detalle de la cúpula a nivel del tambor, antes y después de su restauración en 2016, en la que se recuperaron los vanos de iluminación.

La experiencia precedente en la capilla mayor nos había convencido de aplicar parecidos recursos para este fin, en el momento de proyectar, en 2013, la restauración completa de la cúpula. Se dispusieron lucernarios, adaptados, en cada caso, a la geometría de la cubierta, enfrentados a los vanos reabiertos en la cúpula. Se pusieron en relación, en el ámbito del alto espacio bajocubierta, mediante unas cámaras reflectoras, realizadas con paneles blancos de yeso laminado, sobre un anillo accesible para su mantenimiento, dispuesto en torno al tambor [fig. 14]. El efecto, como en el caso comprobado de la capilla mayor, fue de notable claridad sobre el casco de la cúpula, debido a la reflexión de la luz sobre paneles inclinados que redirigían parte del flujo hacia arriba, descubriendo la plasticidad de los yesos cortados que la decoran y compensando el efecto de deslumbramiento, debido a la fuerte emisión directa que se produce desde la linterna [figs. 15a y 15b]. Por primera vez, este efecto pudo ser comprobado de forma completa, al convertirse esta fase en un verdadero laboratorio de pruebas sobre una plataforma a quince metros de altura, tras cuyo desmontaje pudo percibirse la imagen, el anticipo, de lo que era preciso realizar en el resto del espacio interior del templo [fig. 16].

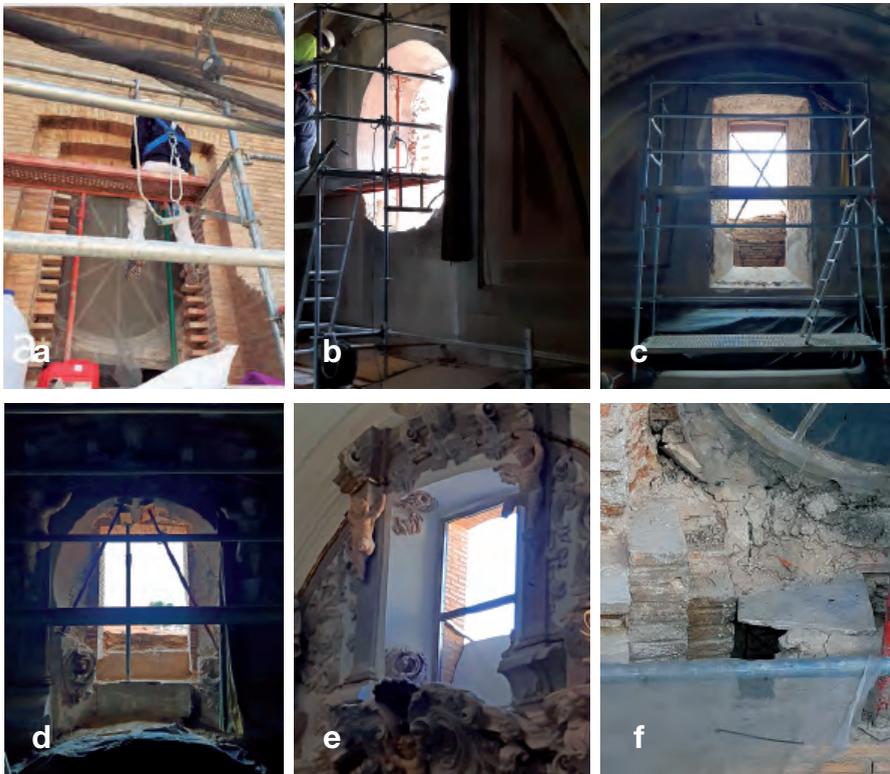
Fig. 17. Operaciones de recuperación de vanos originales en las naves: a) Exterior, durante la restauración del vano; b) Interior del mismo, antes del destapiado del óculo; c) Un ventanal recuperado en su formato original; d) El ventanal situado sobre la capilla de San José, durante su reapertura y hallazgo de parte de su decoración de yeserías, ocultas por el óculo; e) El mismo vano, ya recuperado, con el acristalamiento exterior, antes de recibir el cierre interior de vidrio emplomado; f) Detalle del hallazgo de placas de alabastro del cierre original de un ventanal, reutilizado para la formación del óculo.

Todos los vanos han recuperado su formato original, conservado de forma casi íntegra en todos los casos, tras los tabicados posteriores [fig. 17]. A partir de esta decisión, cabía diseñar una solución adecuada a las condiciones que presentaba cada uno de ellos, desde el completo blanqueado del espacio oculto sobre la capilla de la Virgen Blanca al recurso del doble cerramiento en los casos en que las cubiertas exteriores superaban el nivel inferior del ventanal [figs. 17d y 17e]. El resultado, sin lograr resolver totalmente las discontinuidades en los niveles de iluminación, ha suavizado considerablemente ese efecto y, en su conjunto, los ha aproximado a los obtenidos para la cabecera [fig. 18].

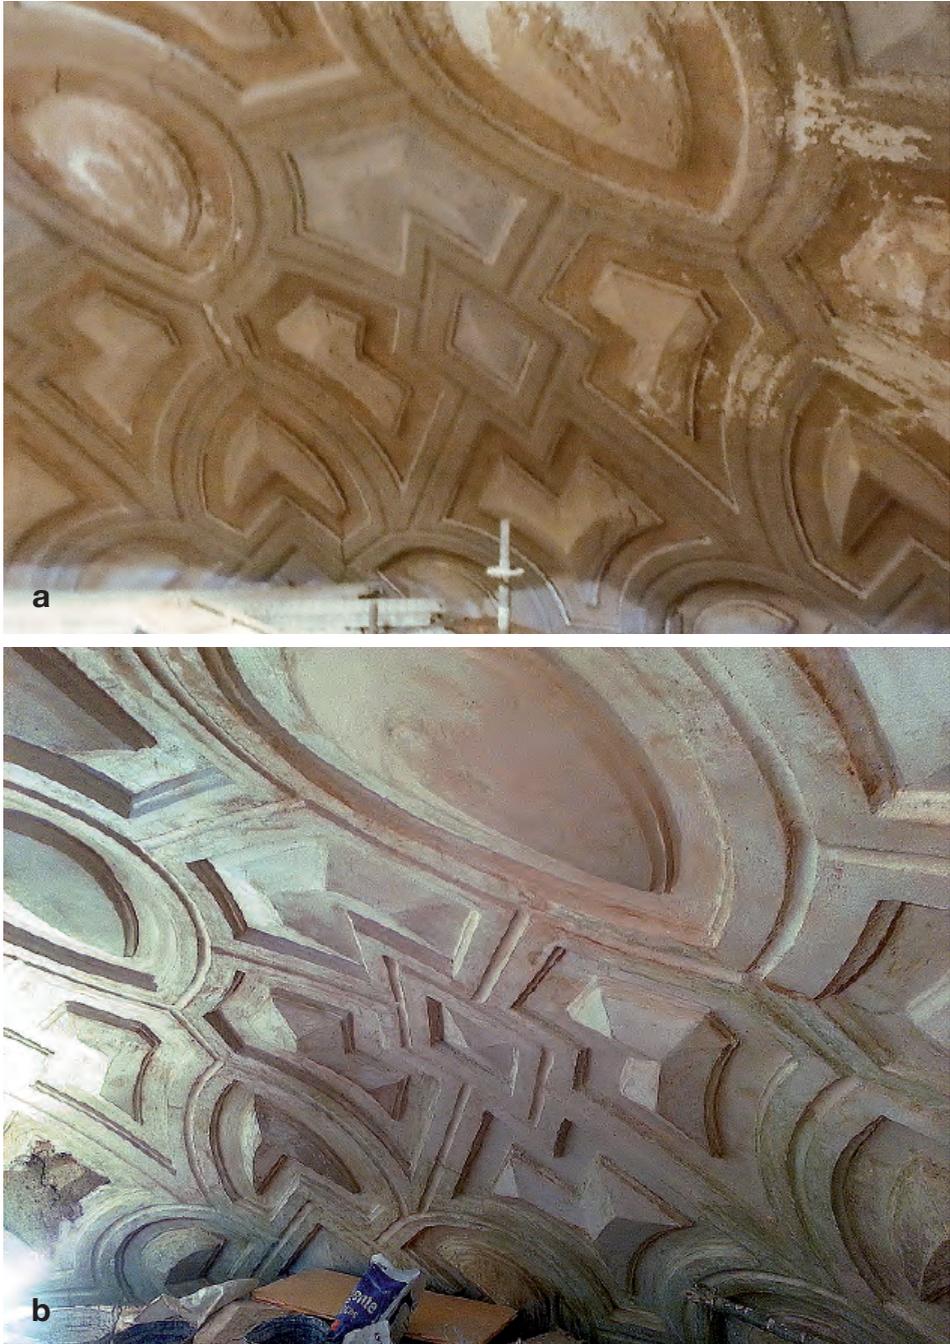
Una de las decisiones de mayor incidencia formal es el color aplicado a las bóvedas y paramentos interiores. La opción por el blanco no fue, en absoluto, cuestión de criterio. Disponíamos de la documentación de la obra de 1864 que demostraba que los colores, amarillo, rosa y gris azulado que mostraban, realizados al temple y muy deteriorados, correspondían a esa fase. Bajo el repinte, todas las catas arrojaban el mismo resultado: yeso muy blanco o reparaciones y repastos con cal. Se demostraba que, tanto la cúpula como en el resto de bóvedas del templo se habían concebido blancas y así se había mantenido hasta mediados del siglo XIX. Por si eso no fuera suficiente argumento, la documentación de la época de construcción del templo, lo ratifica para el caso de la obra coetánea y vecina del Santo Sepulcro de Calatayud —no se ha conservado para el caso de Santa María— donde se describen los trabajos de terminación de las superficies de los yesos cortados con una delgada capa de yeso blanco *bruñido a paño*, sin aplicación posterior de pintura. Alguno años después, el tratado de Fray Lorenzo de San Nicolás describirá esta técnica constructiva en los mismos términos. Los resultados contrastados de información documental y la evidencia del propio edificio no dejan ninguna duda sobre el aspecto original de estas bóvedas, tal como se terminaron en 1614 [fig. 20].

Fig. 20. Detalle de los yesos cortados del casco de la cúpula en su estado inicial y una vez eliminado el repinte de 1864, mostrando el efecto plástico original. Fotografías tomadas durante las obras, en 2016.
