Santa María de Calatayud

Investigación y restauración (2011-2022)

Los problemas estructurales de la colegiata de Santa María de Calatayud. Años 2010-2022

Daniel ORTE RUIZ*

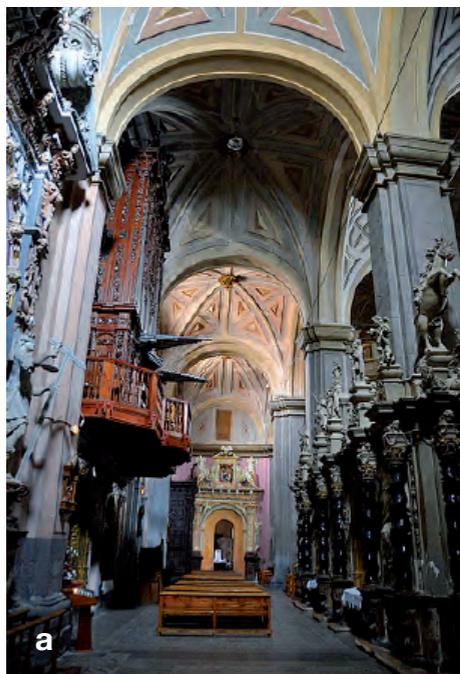
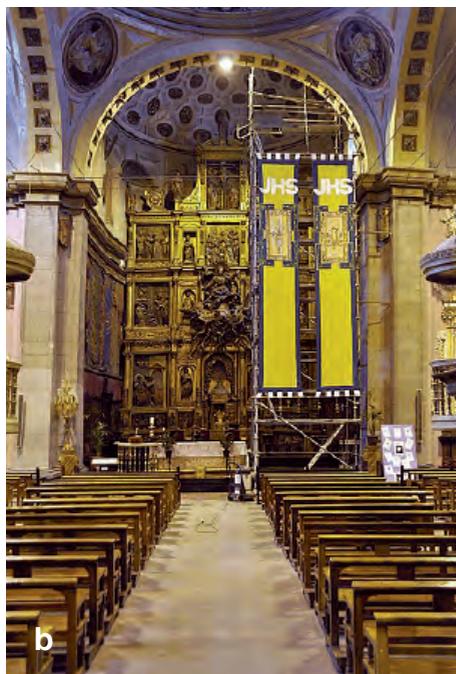
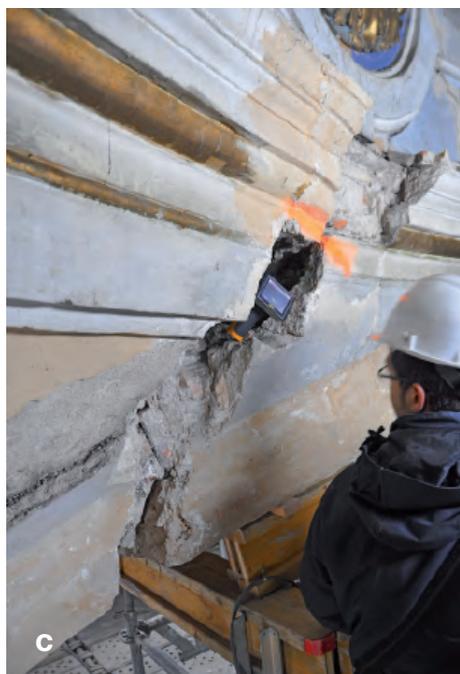
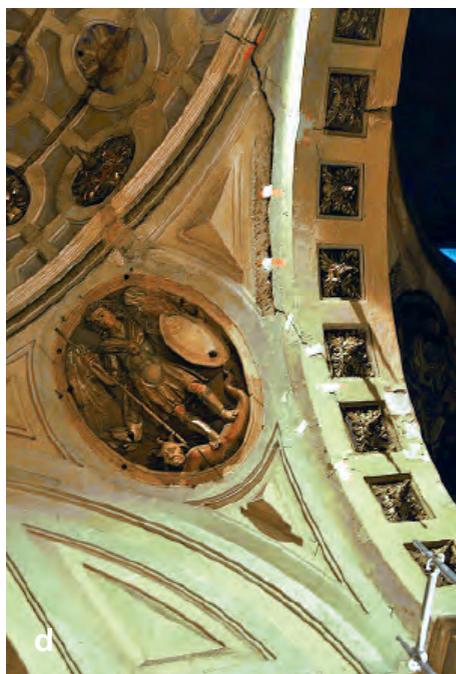
Fig. 1. Estado inicial de la colegiata y durante los primeros trabajos de reparación del arco toral de la capilla mayor.

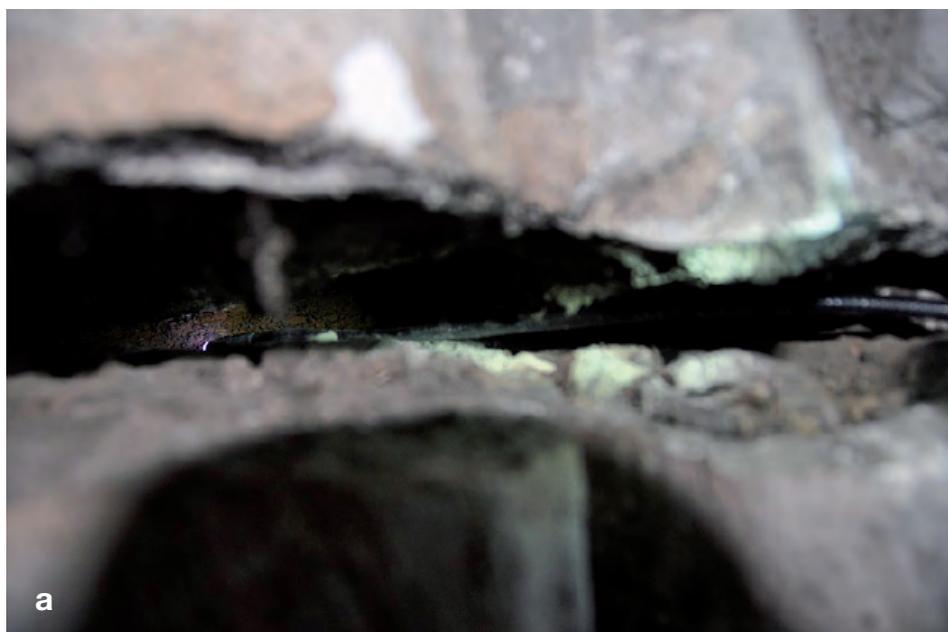
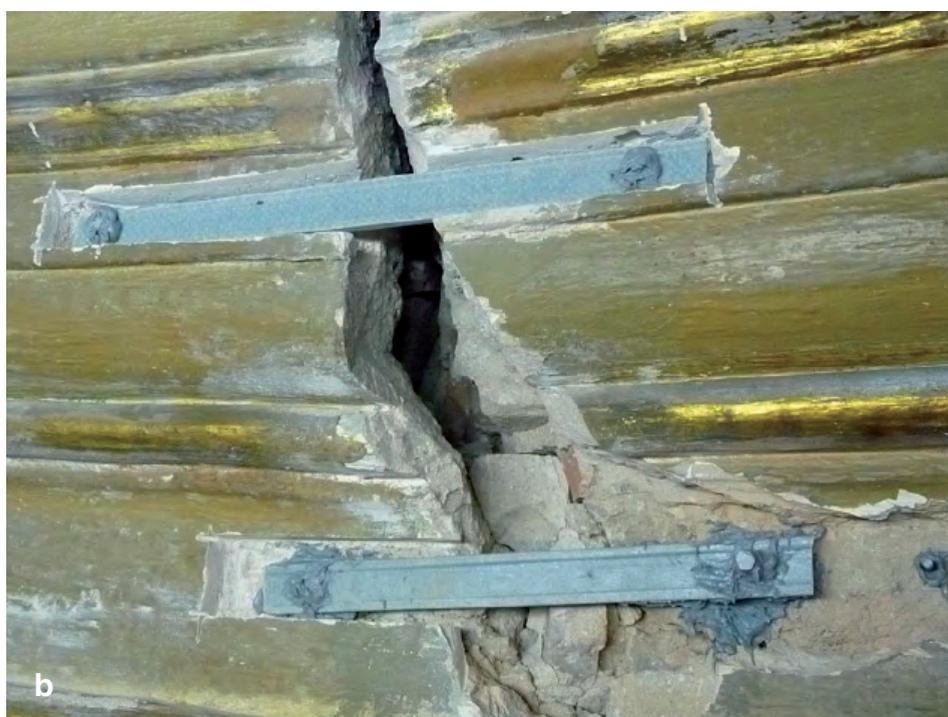
Fig. 2. Profundidad de las grietas y técnica de grapado mediante varillas de fibra de vidrio.

- Realización de cosidos estáticos mediante varilla de fibra de vidrio. Esta técnica consiste en reforzar el arco mediante la apertura de taladros a los lados de las masas de ladrillo que quedan a ambos lados de la grieta, y la introducción en ellos de varillas corrugadas de fibra de vidrio que quedan adheridas y ancladas a la fábrica mediante resina bicomponente. Otro tipo de cosido se realiza mediante grapas, realizadas con pletinas y varillas de fibra de vidrio, aplicándose, en cada caso, según las condiciones de la geometría del objeto o de la accesibilidad de las zonas en que se actúa. Esto permite aportar una cierta resistencia a la tracción en las zonas de la fábrica que, evidentemente, la habían solicitado. Si esas tracciones son suficientemente pequeñas, podrán ser absorbidas por la masa construida.

- Consolidación de las lagunas y grietas en el arco. Se completa mediante la inyección de una lechada consolidante. El material en las grietas, una vez selladas con yeso y, gracias a su fluidez, penetra hasta una apreciable profundidad por las fisuras y a lo largo de las superficies de rotura, y se endurece con el fraguado para aportar resistencia a compresión devolviendo la continuidad a la fábrica. Con el fin de evitar escapes y verificar el alcance de las inyecciones, que se realizan a una presión controlada o por simple gravedad, se disponen tubos-testigo que informan al restaurador sobre el proceso. El material empleado en nuestro caso fue cal hidráulica con cargas de polvo de mármol y puzolana. Lo que se exige es compatibilidad higrotérmica con los materiales originales de la fábrica, ausencia de reactividad química y baja o nula retracción.

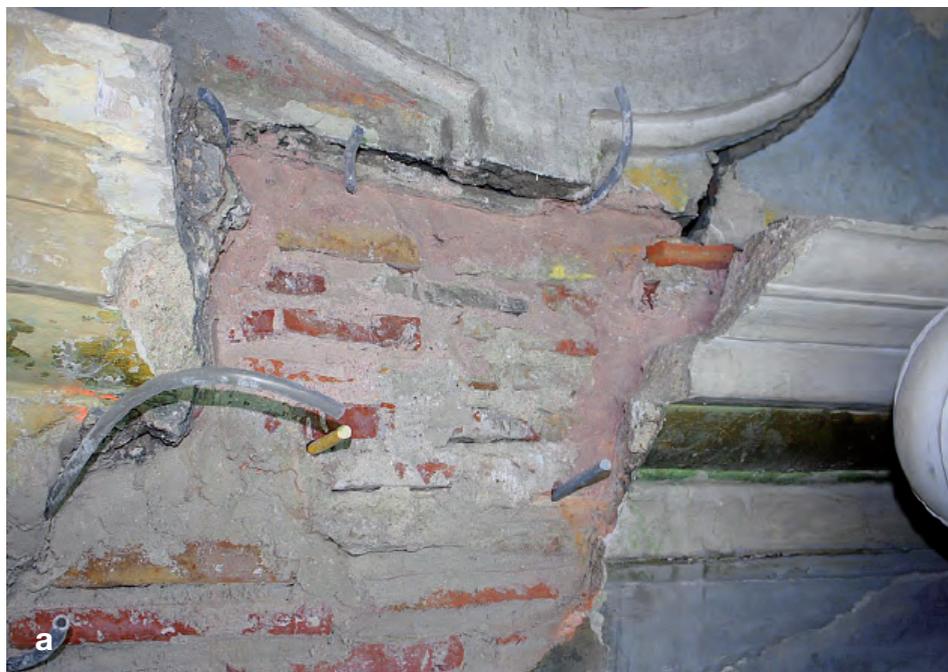
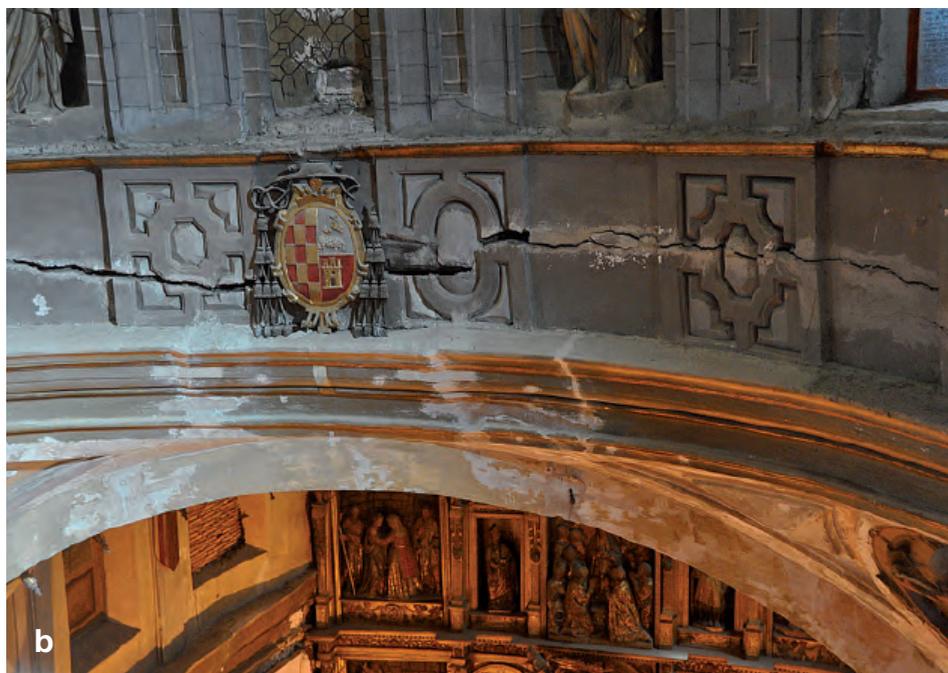
Fig. 3. Estado del arco toral Oeste tras la reparación. Consolidación con fabrica de ladrillo inyección de lechadas y recubrimiento final.

- Reconstrucción de grandes lagunas. Las grandes faltas, casi siempre vacíos causados por el desplazamiento o separación del material original, se reparan, cuando son aparentes y accesibles, mediante trabajos de albañilería tradicional, semejante al sistema constructivo original. En nuestro caso, ladrillo recibido con yeso.

Esta primera intervención en el arco toral fue un primer paso en el proceso de restauración de la Colegiata de Santa María de Calatayud. Nos ayudó a establecer un plan de trabajo para las siguientes fases de la restauración, y mejoró notablemente el conocimiento íntimo de la fábrica existente y su deriva histórica, en orden a planificar su completa restauración [fig. 3].

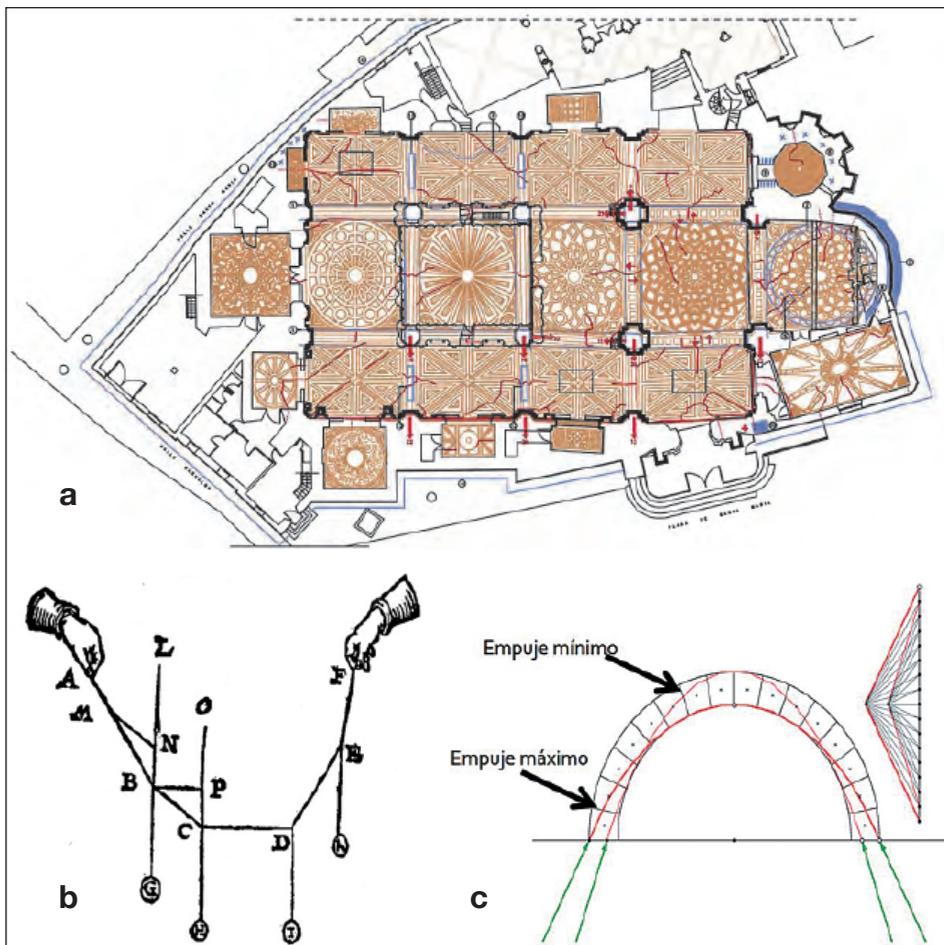
Fig. 4. Trabajos de diagnóstico y análisis estructural: a) Mapeo de grietas; b) Curva funicular que adopta una cuerda cuando se aplican cargas sobre ella; c) Línea de presiones máxima y mínima dentro del arco.

Paralelamente, se llevó a cabo un análisis de la estructura, en el que se recurrió a la estática gráfica, como se ha mencionado. Este análisis permitió identificar con suficiente precisión los problemas estructurales del edificio, singularizando los elementos más comprometidos, que aconsejaban, como en el caso de las zapatas de los pilares torales, alguna comprobación específica, por sospecharse muy próximos al colapso y señalar, por lo tanto, prioridades y precauciones en la actuación a proyectar [fig. 4].

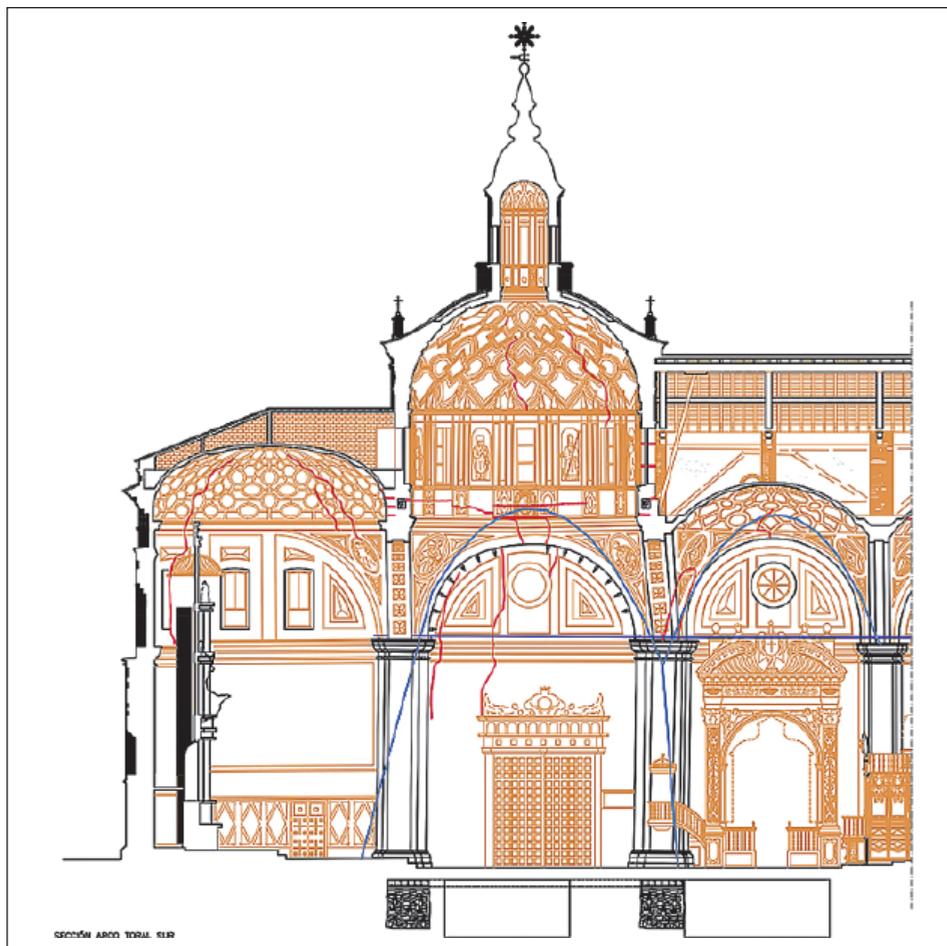
Fig. 5. Línea de presiones en la colegiata de Santa María en uno de los arcos torales.

El citado método de análisis estructural mediante la estática gráfica [fig. 5] consiste, en primer lugar, en la suposición de que las estructuras de fábrica cumplen 3 condiciones;

En nuestro caso, este método nos permitió dibujar la línea de presiones de los arcos, lugar geométrico de los centros de empuje de cada una de las piezas virtuales de la estructura en las que se divide y esta línea es la curva antifunicular, con la que nos ha familiarizado la ingeniería del siglo XIX y la arquitectura de Gaudí. Esta línea tiene infinitas posibilidades de moverse dentro de los arcos, que representarían tantos estados de equilibrio viable, siendo de interés la línea de empuje máximo del arco y la línea de empuje mínimo.

Cuando la estructura se mueve desplazando los estribos hacia el interior el arco adopta la línea de empuje máximo. Cuando estos empujes no están correctamente contrarrestados, la estructura no es estable y se mueve desplazando los estribos hacia el exterior el arco adopta la línea de empuje mínimo. Es el caso del crucero de Santa María, en que los arcos interiores se desplazaban hacia afuera y los de las naves laterales hacia adentro. Estudiando esta sección transversal, se pudo estimar el empuje no compensado que se transmitía a través de los pilares del crucero.

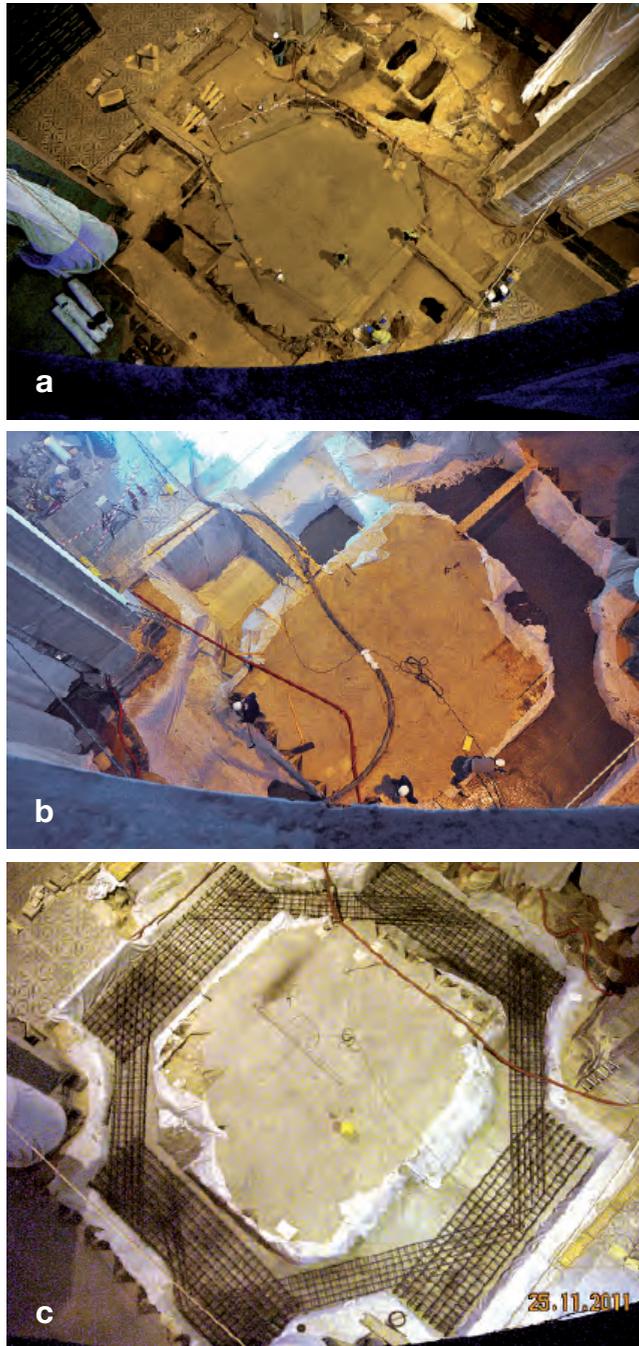
Fig. 6. Trabajos para la realización de la cimentación de la cimbra de apeo: a) La aparición de criptas en la zona; b) Llenado de las criptas con hormigón; c) Colocación de la armadura.

Se procedió al relleno de las criptas y a la realización de los cimientos corridos, que se habían concebido como una futura cadena de atado entre las diferentes cimentaciones [figs. 6, 7 y 8]. Al disponer de monitorización de las estructuras, podíamos conocer, con precisión y en tiempo real, los mínimos movimientos experimentados

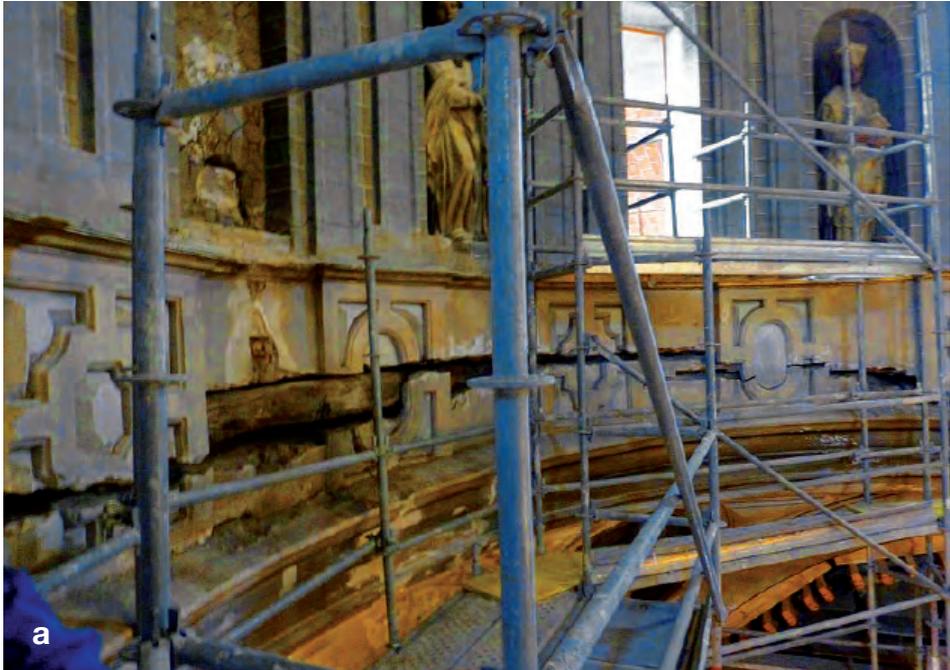
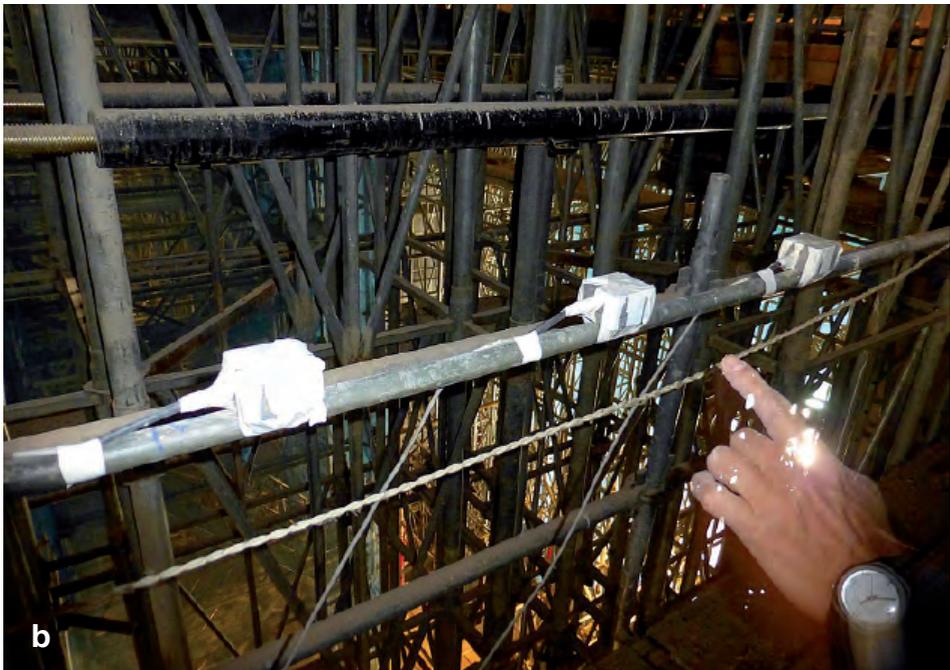
Fig. 9. Apertura de grietas: a) Se pueden ver las grietas en su verdadera magnitud al retirar los elementos sueltos; b) Se comienza a monitorizar el crucero.

Cuando se terminaron los trabajos de esta primera intervención, ya disponíamos de un diagnóstico convincente del comportamiento del sistema del crucero, la monitorización de la estructura y la obra cimbrada para la realización de los posteriores trabajos de consolidación y estabilización de la estructura, en condiciones de seguridad [figs. 9 y 10].

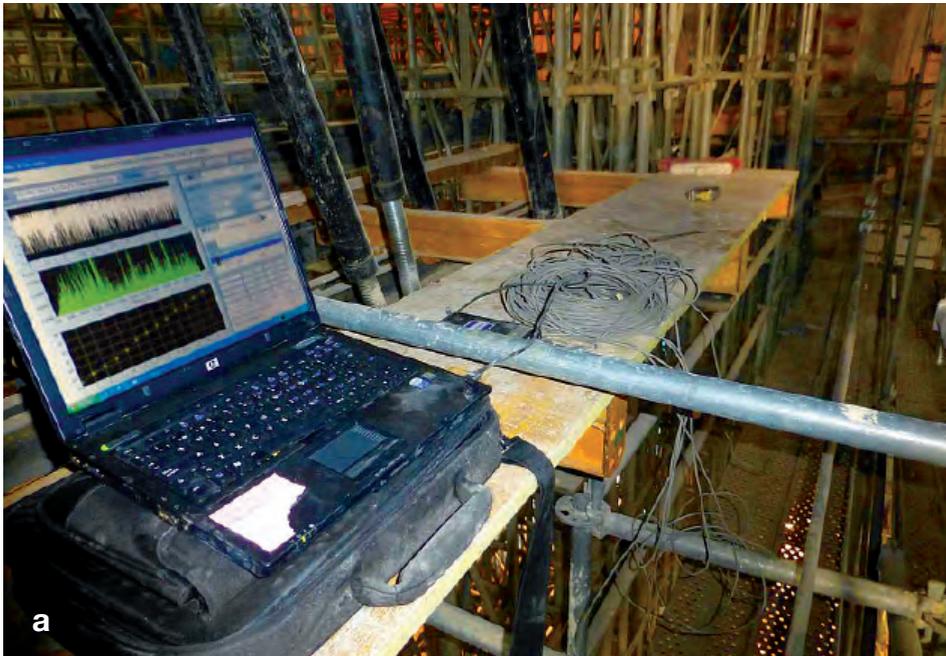
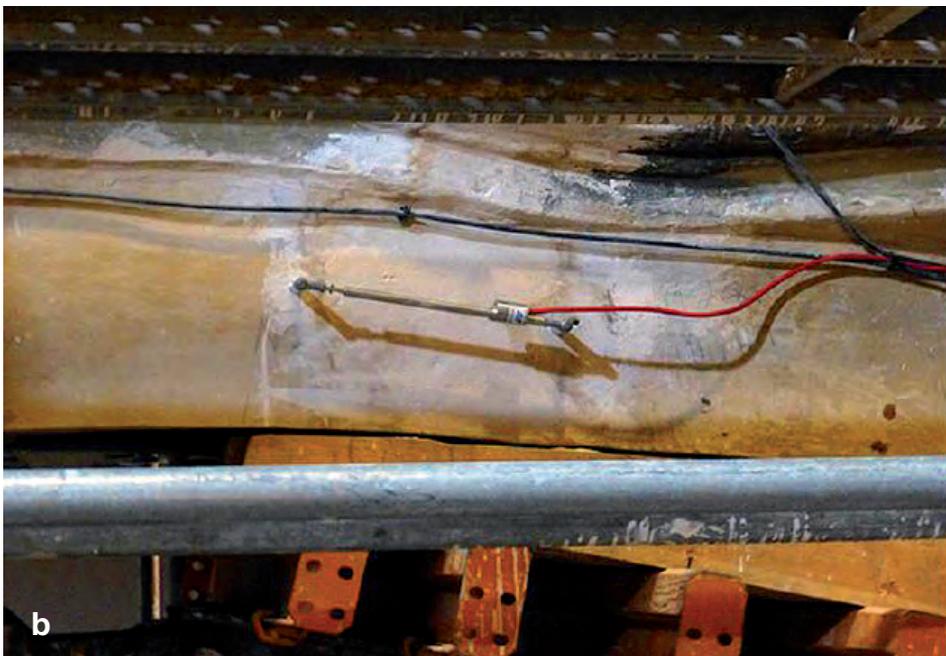
Fig. 10. Monitorización y comprobación del estado de carga de los tirantes existentes mediante el ensayo de cuerdas vibrantes: a) Ensayo de cuerdas vibrantes; b) Fisurómetros. Este dispositivo junto con las convergencias enviaba señal del estado de la estructura en tiempo real.

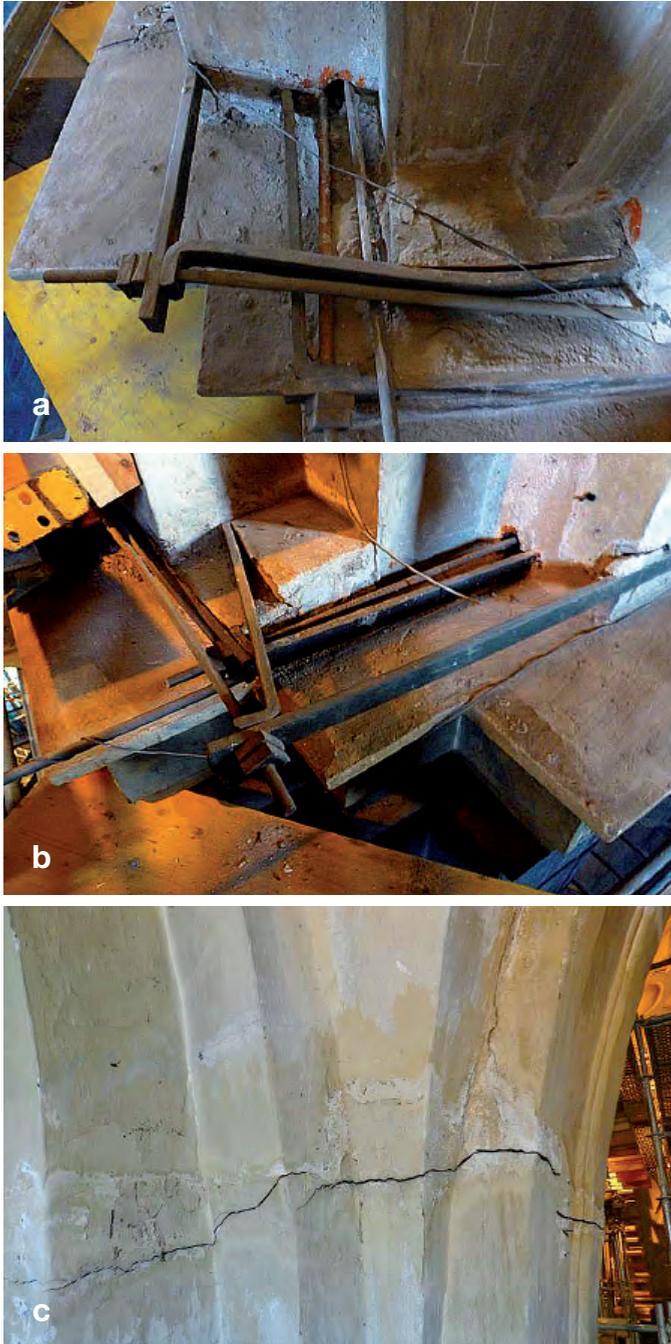
Dentro de esta compleja situación es preciso mencionar, aunque se desarrollará más adelante, la existencia de atirantados de hierro, colocados, según la documentación examinada, en 1942, tras un informe de Manuel Lorente Junquera, fechado en el año anterior, en el que se diagnosticaba la amenaza de ruina de toda la estructura del templo. No es preciso insistir en el nivel de preocupación que el hecho genera en quien debe revisar la situación setenta años después, una vez constatados movimientos muy significativos, experimentados desde entonces [fig. 11].

Fig. 11. a) Estado de las uniones con los tirantes de la fase anterior;
b) Los tirantes han fracasado por estas uniones;
c) La grieta del arranque del arco.

Otro de los problemas a resolver, era la unión de las barras a la fábrica. Los tirantes a sustituir, habían fracasado precisamente en la solución de la unión del tirante con la fábrica. Para comprobar la tensión a la que estos estaban sometidos, se realizó un ensayo de cuerdas vibrantes que mide la frecuencia a la que vibra una cuerda al someterla a una excitación. La forma de medir la tensión se podría asemejar a como de alta suena una nota de una guitarra a medida que la cuerda está más tensa. En el caso de la guitarra cuanto más aguda la nota, más tensión soporta la cuerda. Se comprobó, en el caso de los arcos torales, que los tirantes no tenían tensión, por lo que se pudo proceder a su desmontado sin tener que utilizar ningún otro tipo de medida adicional.

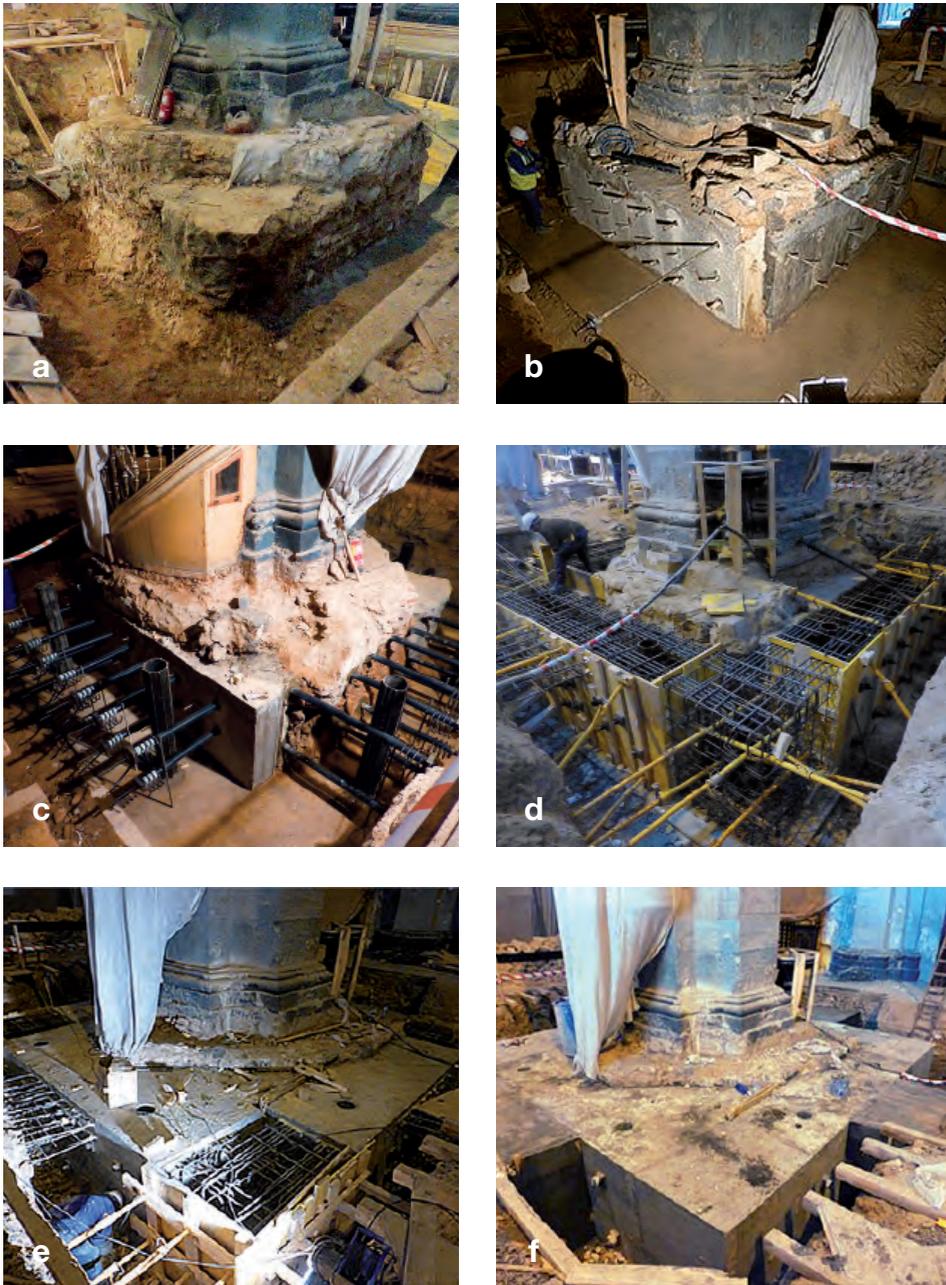
Hay varios parámetros que influyen en la tensión de hundimiento de un cimiento, los parámetros de Coulomb, ángulo de rozamiento interno y cohesión, que dependen del terreno y que no podemos modificar. Debe considerarse, igualmente, la carga de confinamiento lateral, que es la que transmite el terreno inmediato al cimiento. En la fase anterior a la colocación del apeo, las criptas que habían dejado el cimiento sin empotramiento, justamente en la dirección donde le resultaba más necesario habían sido rellenadas, con una aportación de carga lateral que aumentó la resistencia del terreno.

Fig. 15. Trabajos de recalce de la cimentación: a) Estado inicial del cimientó; b) Regularización de la superficie del cimientó y la realización de trépanos; c) Instalación de camisas metálicas y armadura de tirantes para postesado; d) Colocación de la armadura de la cimentación ampliada; e) Se hormigona primero el interior de la cimentación sin las esquinas para poder dar tensión contra la cimentación; f) La cimentación reforzada.

Se consideró, en vista de las condiciones que debía cumplir, que el diseño definitivo de la solución de refuerzo y ampliación de la cimentación de las zapatas optaría por técnica de postensado. El procedimiento consiste en la instalación de unos tirantes activos en el interior del cimiento existente, para lo que es preciso realizar unos trépanos por los que se introducen las barras. La ejecución no es sencilla. Requiere experiencia y un control permanente, dado que el estado de esa cimentación y su calidad constructiva son deficientes y se realiza en las siguientes etapas: en primer lugar, se sana y se excava la cimentación hasta el nivel de apoyo y se rellena con hormigón de limpieza hasta el nivel de la nueva cimentación, que resultará algo más alto. Seguidamente, se realizan los trépanos en dos direcciones cruzadas y se introducen las barras de acero, según cálculo, se ejecutan las pantallas de hormigón armado, dos a dos, dejando las esquinas sin hormigonar, se aplica la tensión de trabajo a las barras y finalmente se hormigonan las esquinas. En nuestro caso, dentro de las pantallas se dejaron embebidas unas camias metálicas para facilitar en el futuro una operación de micropilotaje, en caso de que se juzgase necesario, circunstancia que, desde luego, no contemplamos en el presente. El trabajo se complementó con inyecciones consolidantes en la vieja zapata, y del enlace mecánico con las cimentaciones de las cimbras, que terminaron formando un eficaz zuncho de atado [fig. 15].

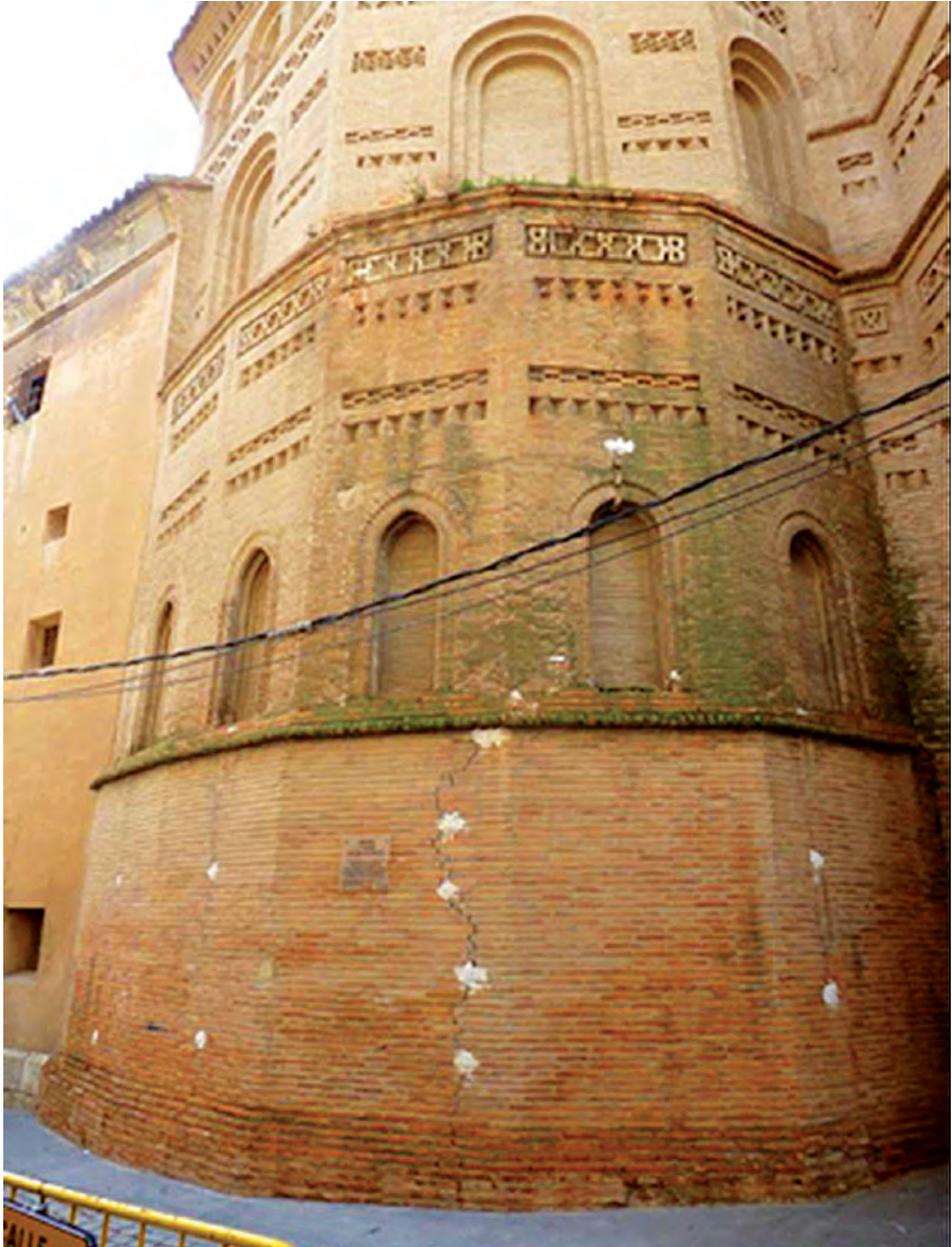
El ábside presentaba grietas verticales, coincidentes con la posición de unos pilares de hormigón armado empotrados en su interior que formaban parte de una prótesis ejecutada por Rafael Mérida Poch en el año 1969, que se completaba con un zunchado a base de perfiles de acero, también empotrados en el seno de la fábrica medieval de ladrillo.

La armadura de la estructura de hormigón había sufrido la carbonatación de la capa de recubrimiento con la consiguiente oxidación de las armaduras y los perfiles de acero presentaban también un estado de corrosión muy avanzado. Con la oxidación aumenta el volumen y rompe la capa de recubrimiento. Esto se transmite al cajeado exterior de ladrillo, fisurándolo, tal como se había observado. El proyecto de Rafael Mérida no aclaraba del todo el papel de esta prótesis, aunque podía deducirse, dentro del conjunto de trabajos a ejecutar en el ábside, que pretendía realizar una especie de apeo permanente interior, llevando, mediante una estructura adintelada oculta, las cargas de los cuerpos superiores del ábside a la potente y profunda cimentación medieval, en la que empotró los pilares [fig. 17]. Desde el punto de vista conceptual, la intervención podría juzgarse discutible y, desde luego, su diseño no permitía una durabilidad suficiente e introducía materiales que, a medio plazo resultarían perjudiciales para la conservación de la fábrica, pero no se consideró prudente su eliminación, que habría supuesto la extracción traumática de estos elementos y la necesidad de disponer otro sistema alternativo que los sustituyera. Resultaba más aconsejable revisar el diseño y ejecución material de esta prótesis, para convertirla en algo más duradero y compatible con la fábrica original.

Fig. 16. Estado inicial de ábside con las grietas de directriz vertical que presentaba, con un control de fisuras mediante testigos de yeso.

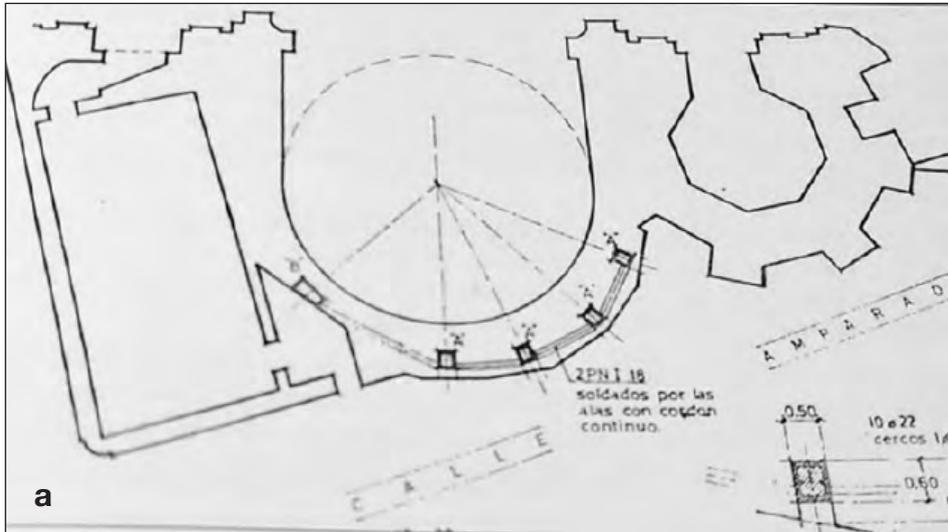
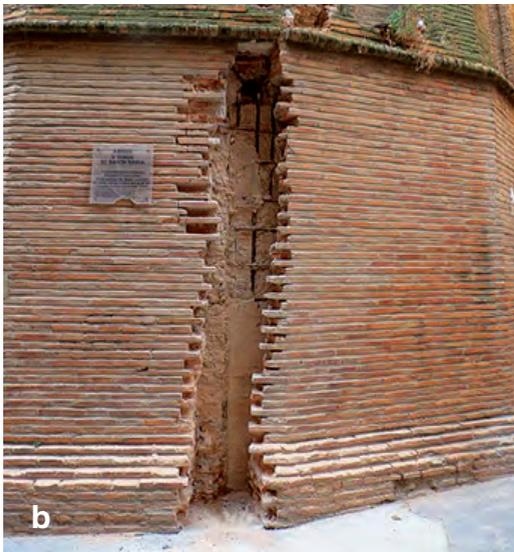
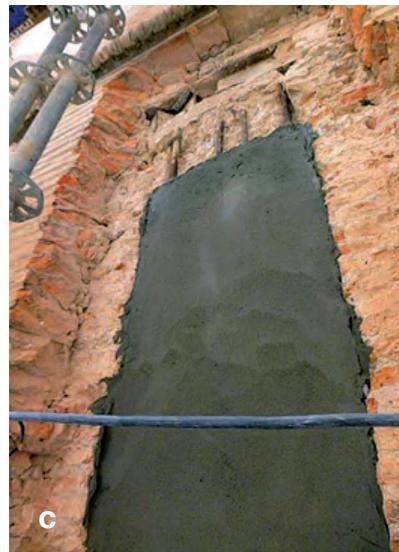
Fig. 17. a) Plano del proyecto de Rafel Mélida Poch; b) Estado de la armadura; c) Reparación de la estructura.

Los trabajos de restauración consistieron en la retirada de la capa de hormigón alterada y la limpieza y pasivado de las armaduras, con nueva colocación de capa de recubrimiento con puente de unión. Las vigas metálicas se sustituyeron por tramos de viga de hormigón armado con acero inoxidable, generando un plano horizontal de transmisión de cargas y creando nudos rígidos, que dieran continuidad horizontal al nuevo elemento, de modo que pudiera ejercer un efecto de zunchado que, realmente, nunca había llegado a tener, dado que los perfiles metálicos se habían colocado completamente inconexos. Finalmente, se consolidó la fábrica, actuando en huecos y en fisuras, del modo ya descrito para el crucero.

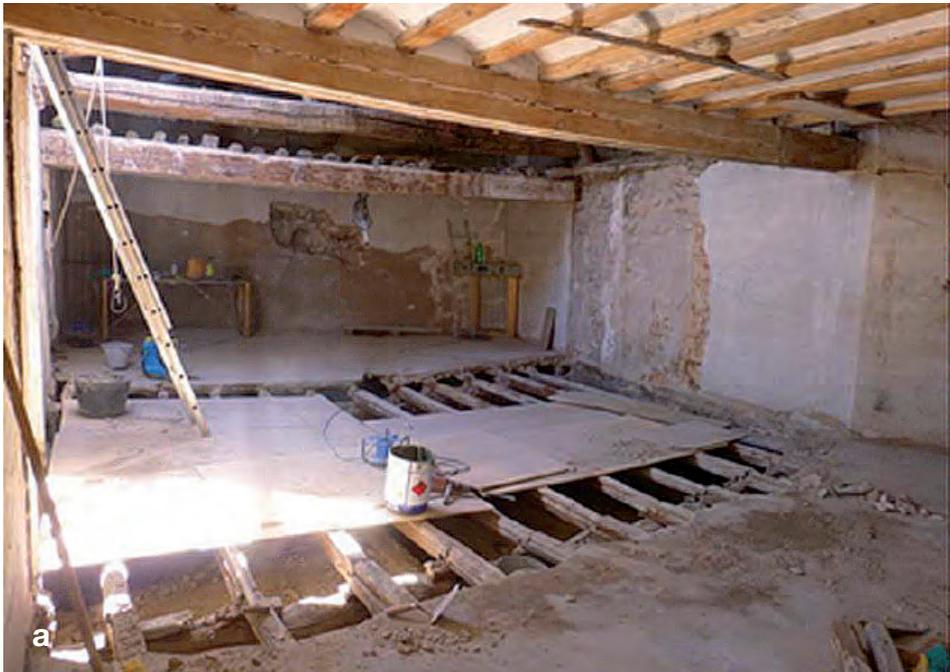
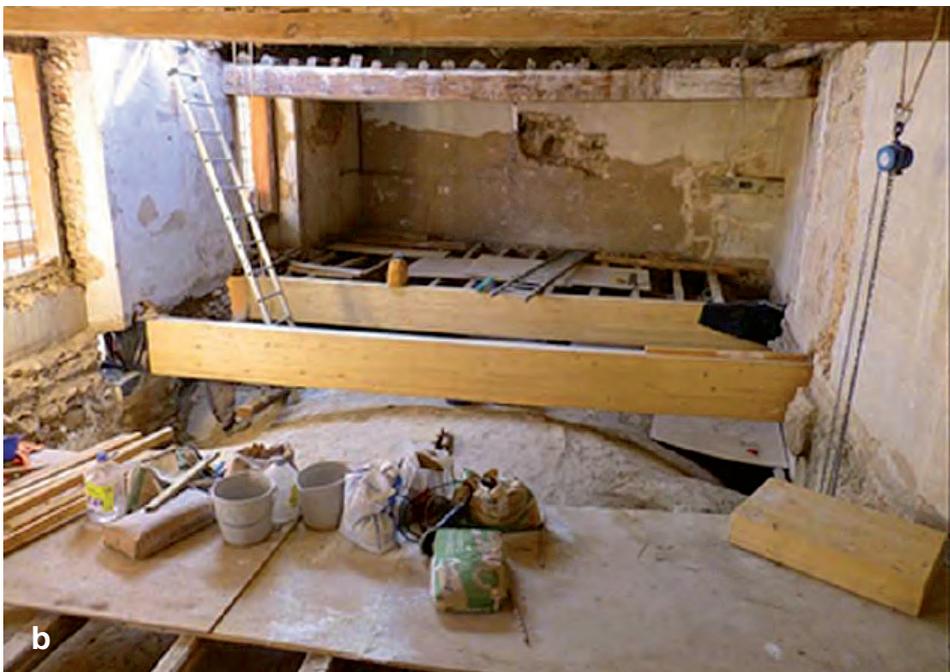
El cuerpo de sacristía presentaba problemas en las estructuras de cubierta, en parte apuntaladas, y en los dos forjados, de suelo y de techo del archivo capitular dispuesto sobre ella. Este último descansaba, de hecho, sobre la bóveda tabicada de la sacristía, sometiéndola a una sobrecarga para la que no había sido creada y causando su fisuración. Se optó por su sustitución [fig. 18]. El techo del archivo era un forjado de viga bocelada y revoltón de yeso, cuya conservación era posible, en gran parte, por lo que fue restaurado, respetando sus características constructivas. En cuanto a las estructuras

Fig. 18. Obra en el archivo capitular, sobre la sacristía: a) Estado inicial de la estructura; b) Trabajos de saneado de la estructura y colocación de vigas nuevas.

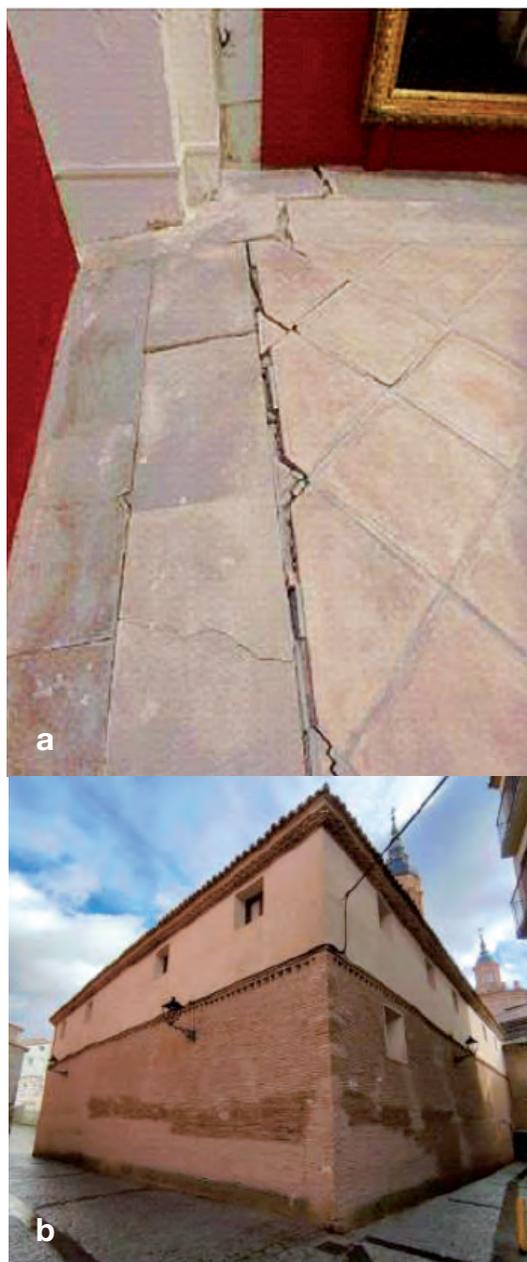
La realidad presente en el momento de redactar la actualización del Plan director, en 2011, mostraba algunos daños preocupantes y de difícil diagnóstico, visto el historial de intervenciones sufridas. Llamaba la atención el hinchamiento de soleras en el ángulo noroeste, visibles tanto en el interior como en la calle, y cuadros de fisuración en muros que podrían ser compatibles con empujes del terreno hacia arriba [fig. 24]. Las catas demostraban materiales alterados en la base de los muros, cabezas de micropilotes deficientemente empotradas en la fábrica y un cajeo exterior en el muro de ladrillo que se desolidarizaba de la fábrica original. Estos problemas de hinchamiento habían sido detectados en 1999 y relacionados con la formación de sales expansivas como reacción de los componentes de las lechadas de inyección con los existentes en el terreno, en presencia de humedad. Esta es la razón por la que se optó finalmente por el micropilotaje, frente a la propuesta proyectual de completar la aplicación del *Jet Grouting*. La documentación de proyecto detecta problemas de expansividad por la aparición de sales relacionadas con la reacción del yeso que existe en la cimentación y el terreno y la alúmina del cemento Portland para formar etringita, que es una sal expansiva, pero resulta sorprendente si la lechada utilizada es de cemento portland sulfato-resistente, es decir tiene baja alúmina, por lo que se advierte de la posible presencia de otra sal, la taumasita, resultado de la reacción de yeso y cal, existentes en la fábrica y el terreno, con la sílice del cemento.

Fig. 24. Estado del claustro: a) La solera se ha levantado por la expansividad de las sales producida por la reacción de las lechadas de cemento con los yesos y cal del terreno; b) Vista del exterior del claustro, apreciándose las zonas reparadas en el zócalo de la esquina y en grietas.

Después de 12 meses de exposición al medio agresivo, se analizaron las sales aparecidas y se comprobó que no se correspondían con la etringita (que es la sal habitual en medio agresivo) sino con la taumasita, que es una sal asociada a los silicatos del cemento y no a los aluminatos.
