Santa María de Calatayud

Investigación y restauración (2011-2022)

La restauración de la decoración mural y escultórica en Santa María de Calatayud

Raquel MARCO MARTÍN

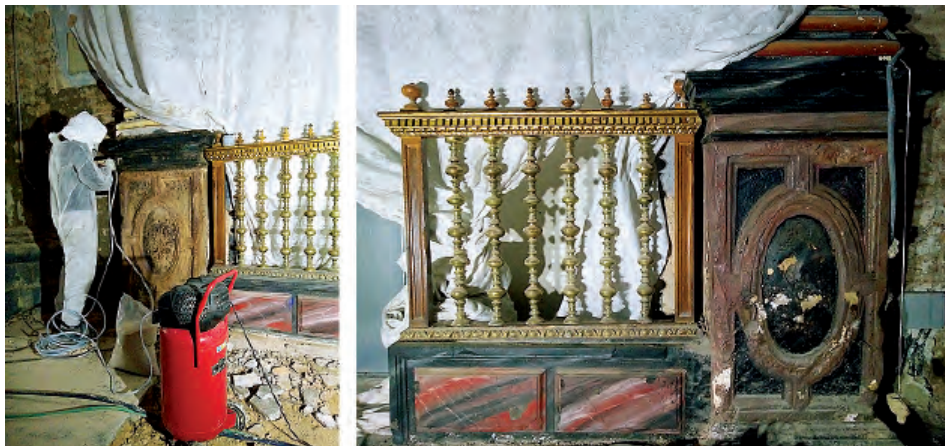
El basamento de la portada está realizado en piedra arenisca, donde se podía observar un tosco repinte que recubría toda la piedra imitando piedras duras, en este caso un marmoleado en tonos negros y rojizos. Presentaba un deficiente estado de conservación, distintas pérdidas volumétricas y disgregación de la propia superficie.

Fig. 1. Eliminación de repinte en la piedra del basamento de la portada de la capilla de la Virgen Blanca.

La intervención llevada a cabo en el basamento, consistió en la eliminación de los repintes que cubrían la superficie con una doble intención, la de permitir realizar los trabajos de consolidación y reintegración volumétrica de la piedra original, y la de permitir la transpiración natural de la piedra. Este tratamiento se realizó mediante micro-proyección de árido controlado [fig. 1]. Se utilizó para ello arena de sílice de granulometría extrafina. Por otro lado, se eliminaron los repintes que cubrían las piedras

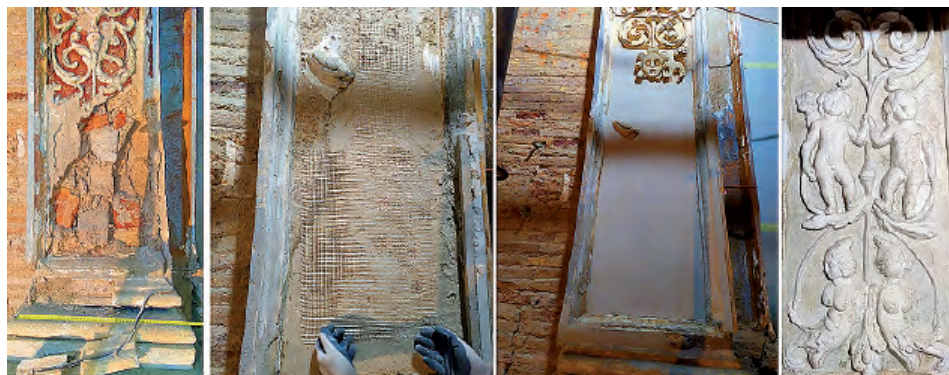
La yesería por su parte, presentaba también un estado de conservación bastante bueno. A pesar de ello, destacamos importantes pérdidas de volumen en la pilastra del lado izquierdo, además de la gruesa capa de suciedad superficial adherida sobre toda la superficie.

Fig. 2. Proceso de reconstrucción volumétrica en la pilastra izquierda de la portada de la capilla de la Virgen Blanca.

En las yeserías se realizó una limpieza mediante aspirado de toda la superficie. A partir de las catas que se realizaron para hacer el estudio de policromías originales, se tomaron como referencia esas tonalidades con la finalidad de recuperar su aspecto original. Para entonar las yeserías se utilizó pintura al silicato, con la que se fueron generando las distintas gamas cromáticas. Fueron necesarias también labores de reconstrucción volumétrica en la pilastra izquierda, donde la decoración había desaparecido, previo saneado de la superficie. Esta intervención se realizó mediante la creación de moldes de silicona obtenidos de la zona simétrica de la pilastra conservada. De estos moldes se sacó el vaciado en escayola, y se colocó en su lugar correspondiente con escayola y fibras de cáñamo [fig. 2].

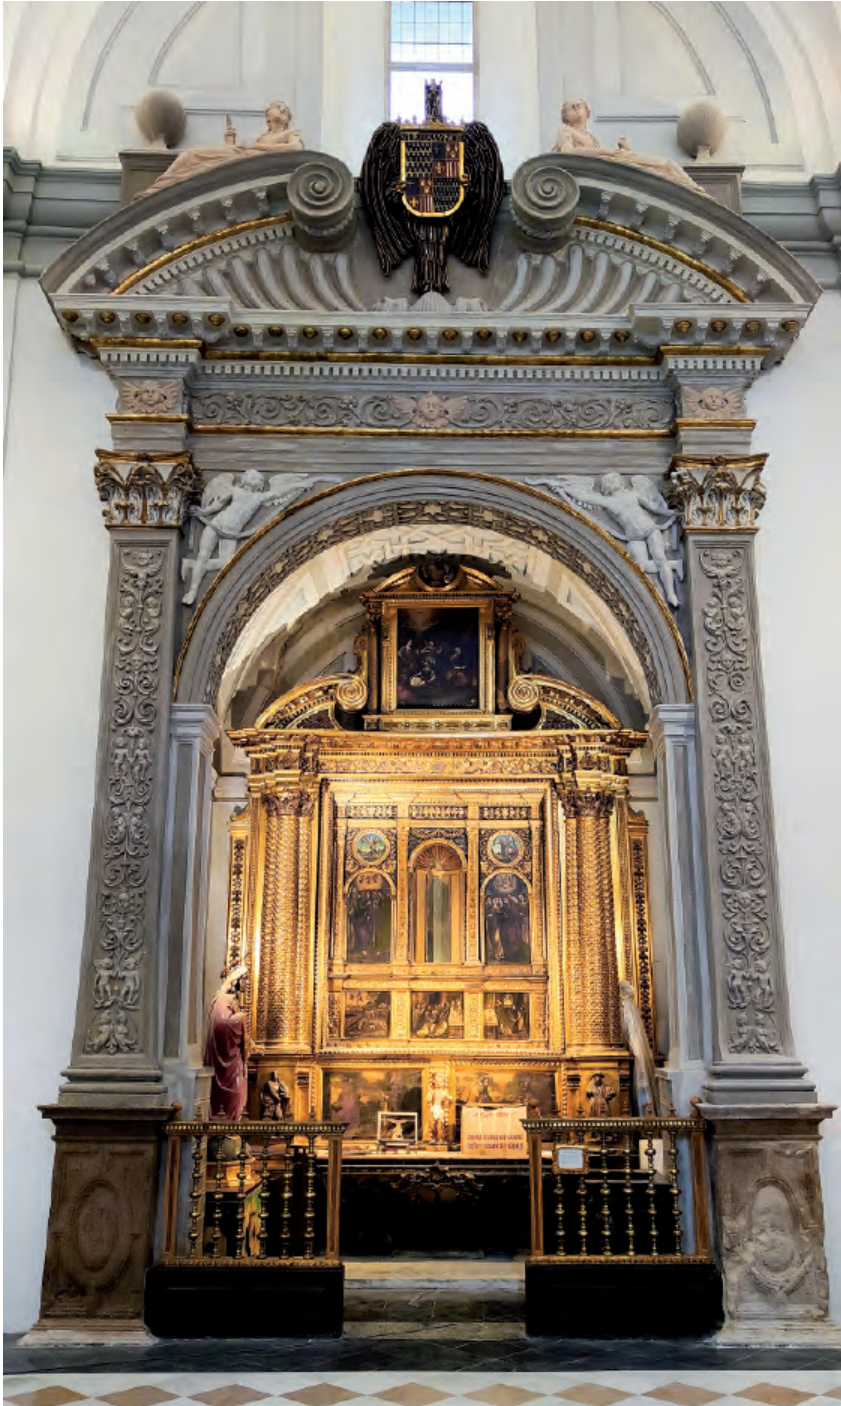
Fig. 3. Estado final de la portada de la capilla de la Virgen Blanca tras la restauración.

El escudo que corona la portada se intervino mediante una limpieza química, consolidación de las zonas con riesgo de desprendimiento, reintegración volumétrica

de las pérdidas de mayor entidad y reintegración cromática. Por último, se aplicó una resina acrílica como protección [fig. 3].

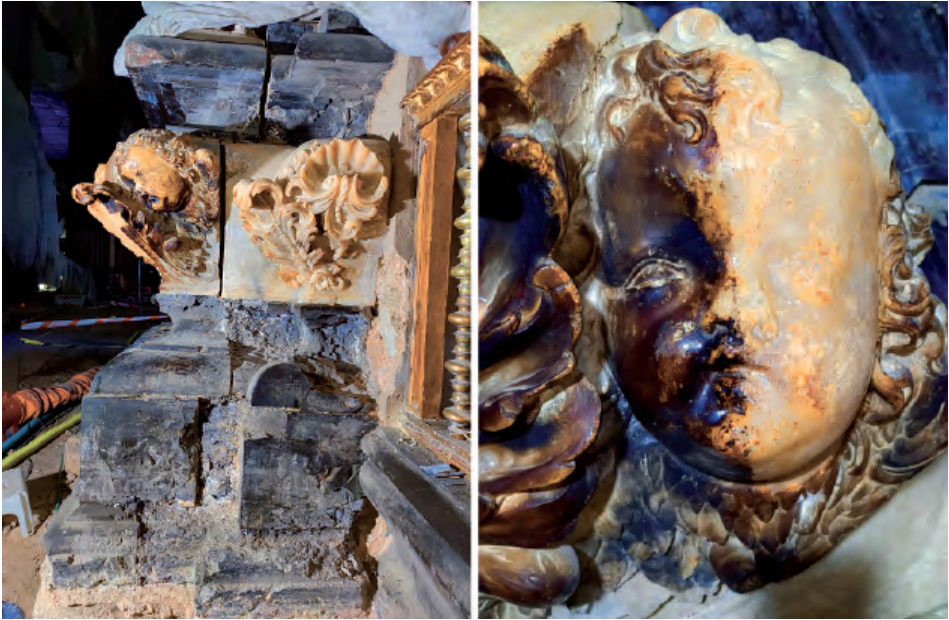
basamento. El estado de conservación era muy deficiente, sobre todo en las piezas de Calatorao, donde se observa el gran deterioro sufrido debido a la existencia de sales solubles, que al salir al exterior han reventado la piedra, causando deplacación, fracturas y descamación. También se observaban daños causados por esfuerzos de compresión, y en la zona labrada de alabastro una gran acumulación de suciedad de naturaleza grasa.

Fig. 4. Proceso de limpieza química del alabastro de la portada de la capilla de San Juan Bautista.

El tratamiento realizado en esta portada fue similar al de las otras capillas. Podríamos destacar el tratamiento en el basamento, donde tras una primera limpieza por aspirado, se realizó una limpieza química para eliminar el estrato grasoso, encontrado mayormente en el alabastro. Esta limpieza se realizó mediante sistemas gelificados, formulados específicamente para ello [fig. 4]. La consolidación del basamento consistió en el sellado de juntas para evitar la entrada de suciedad y cualquier agente degradante, así como la reintegración de algunos volúmenes con el objetivo de darle entidad suficiente al conjunto y establecer así una lectura homogénea del mismo. Este proceso de consolidación se realizó mediante mortero de cal y marmolina para las zonas de alabastro, y mortero de restauración tipo *Petratex* pigmentado con tintes naturales para las zonas de piedra de Calatorao. Previamente se realizaron varias pruebas de mortero para evaluar su dureza, color, textura y aspecto general [fig. 5]. Para la reconstrucción de molduras y reintegraciones de material más profundas, se crearon estructuras realizadas con varillas de fibra de vidrio corrugadas de 12 mm de diámetro, ancladas a la piedra mediante anclaje químico de resina de dos componentes.

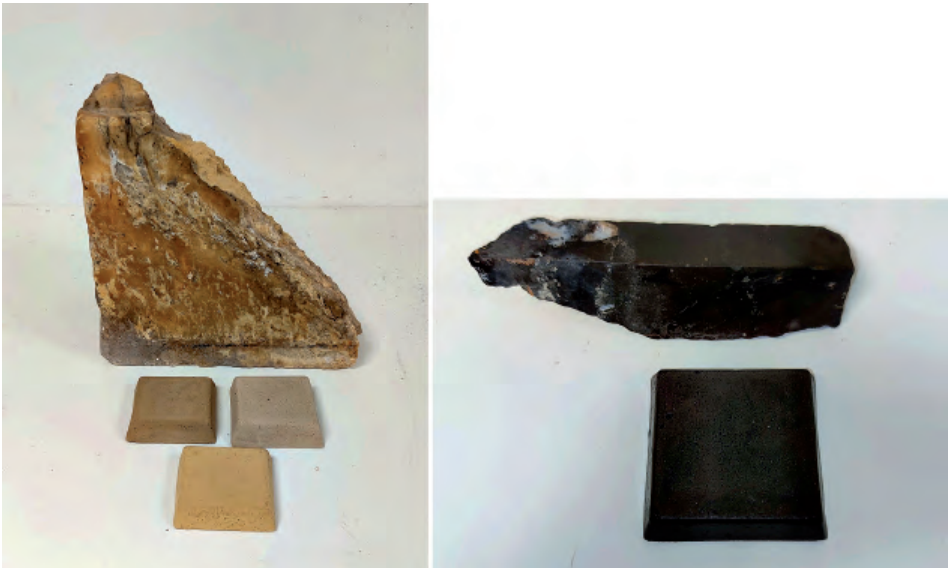
Fig. 5. Pruebas de mortero.

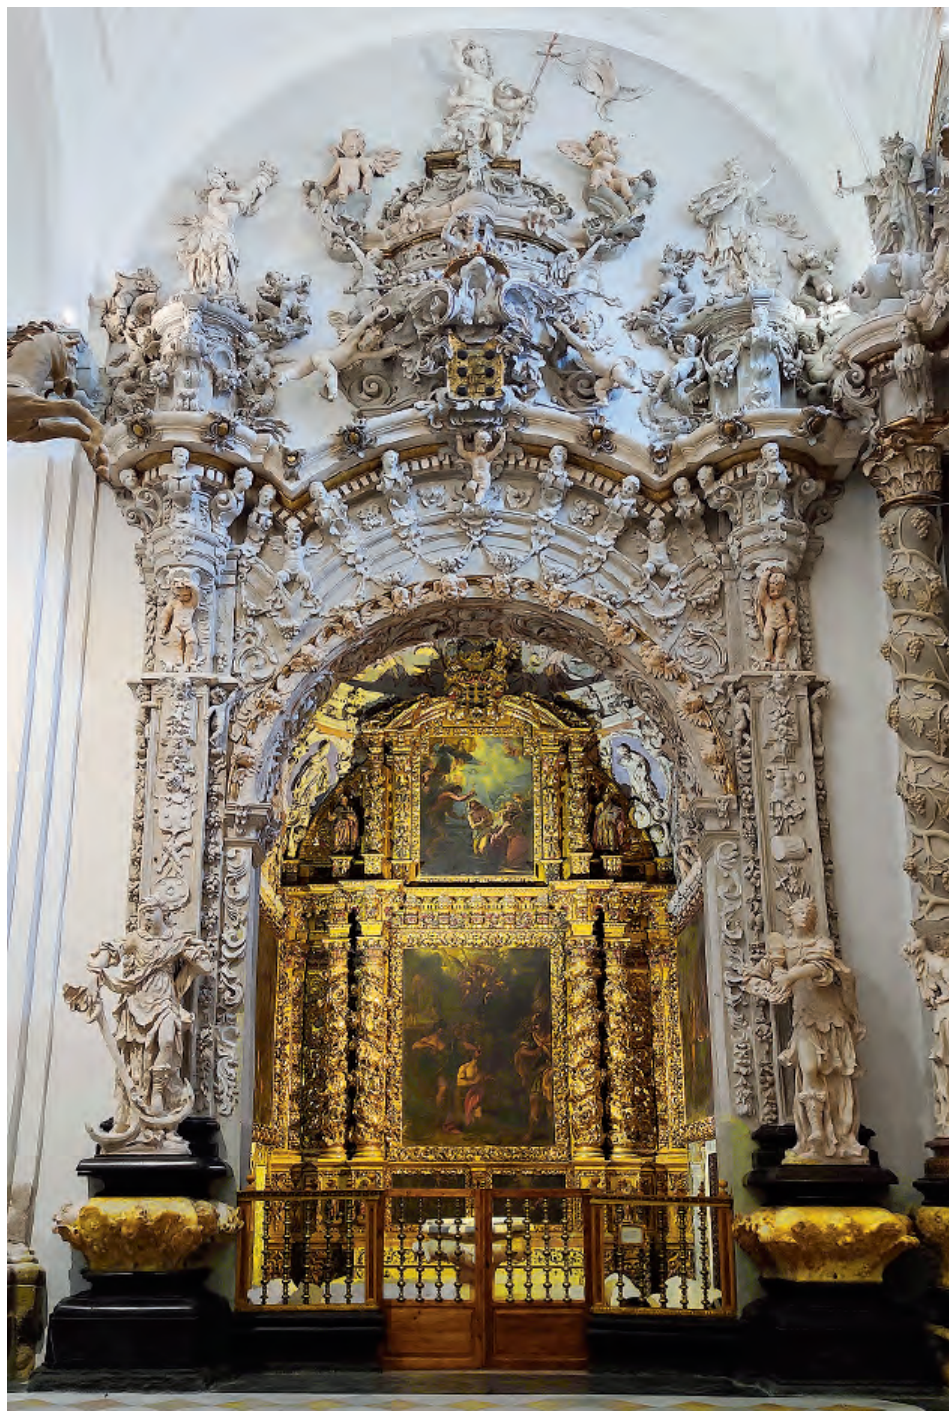
En la reja cabe destacar algunos repintes, y en las yeserías una grieta central que recorre la portada y algunos elementos añadidos que alteran la superficie original.

Fig. 6. Estado final de la portada de la capilla de San Juan Bautista tras la restauración.

En el tratamiento de las yeserías podríamos destacar que tras el aspirado de toda la portada, se realizó una limpieza con goma *wishab*. Se actuó sobre la grieta central realizando un cosido en toda su longitud, en el cual se introdujeron varillas de fibra de vidrio corrugadas de 12mm de diámetro con anclaje químico, colocadas en zigzag [fig. 6].

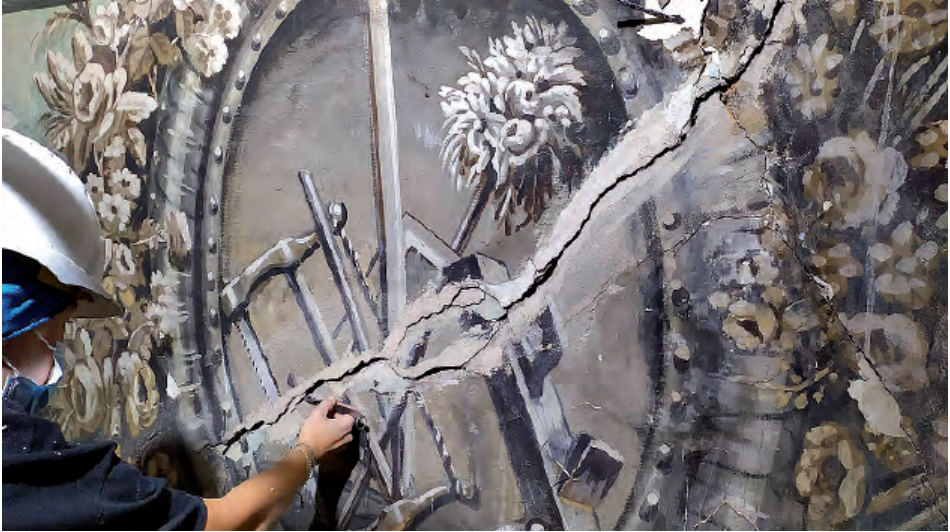
Comparte alteraciones y tratamiento con la portada de San Juan. Cabría destacar la grieta que recorre la capilla en su zona central y ha desplazado la portada, alterando el plano de decoración mural de grisallas que presenta ésta [fig. 7]. Es la única portada que presenta este tipo de decoración.

La pintura mural presentaba una serie de alteraciones tales como descamación de la superficie, pulverulencia, falta de adhesión del estrato pictórico, pérdidas puntuales y lagunas cromáticas.

Fig. 7. Detalle de la grieta en la grisalla de la portada de la capilla de San José.

El tratamiento de intervención realizado en la pintura mural, comenzó con el saneado de toda la grieta mediante brochas y espátula, para retirar la mayor cantidad de depósitos y suciedad posible. Posteriormente se realizó el sellado de la grieta con yeso y estopa, nivelando y enrasando la superficie con el original. Se reintegró cromáticamente con acuarelas, mediante técnica de *rigattino*, haciendo discernible la zona reintegrada, y se aplicó una capa de protección a base de resina acrílica.

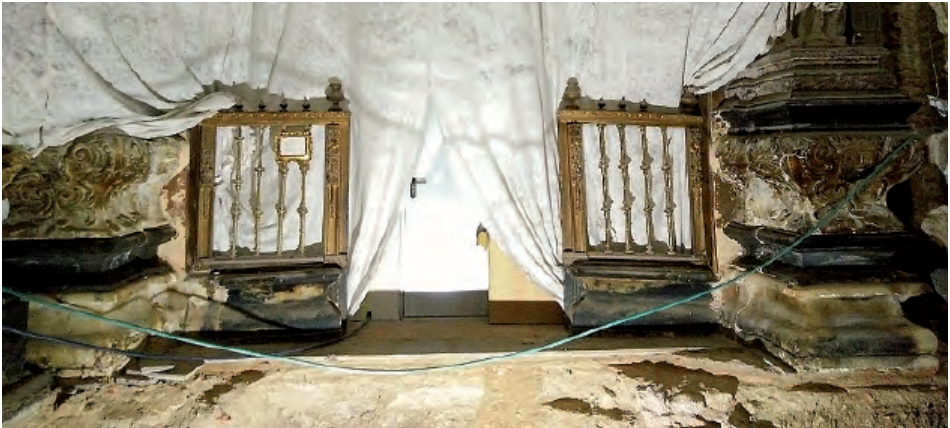
La reja además presentaba un estado de conservación deficiente en lo que a estructura se refiere. Debido a ello, se encontraba deformada y desnivelada [fig. 8].

Fig. 8. Detalle de deformación y desnivelado de la reja de la capilla de San José.

La reja fue necesario desmontarla, para solucionar las deformaciones que había sufrido a causa de los movimientos del inmueble. Tras su restauración, similar a la del resto de rejas de las capillas, se colocó en su emplazamiento original, tras realizarle una base de obra para que quedase bien nivelada [fig. 9].

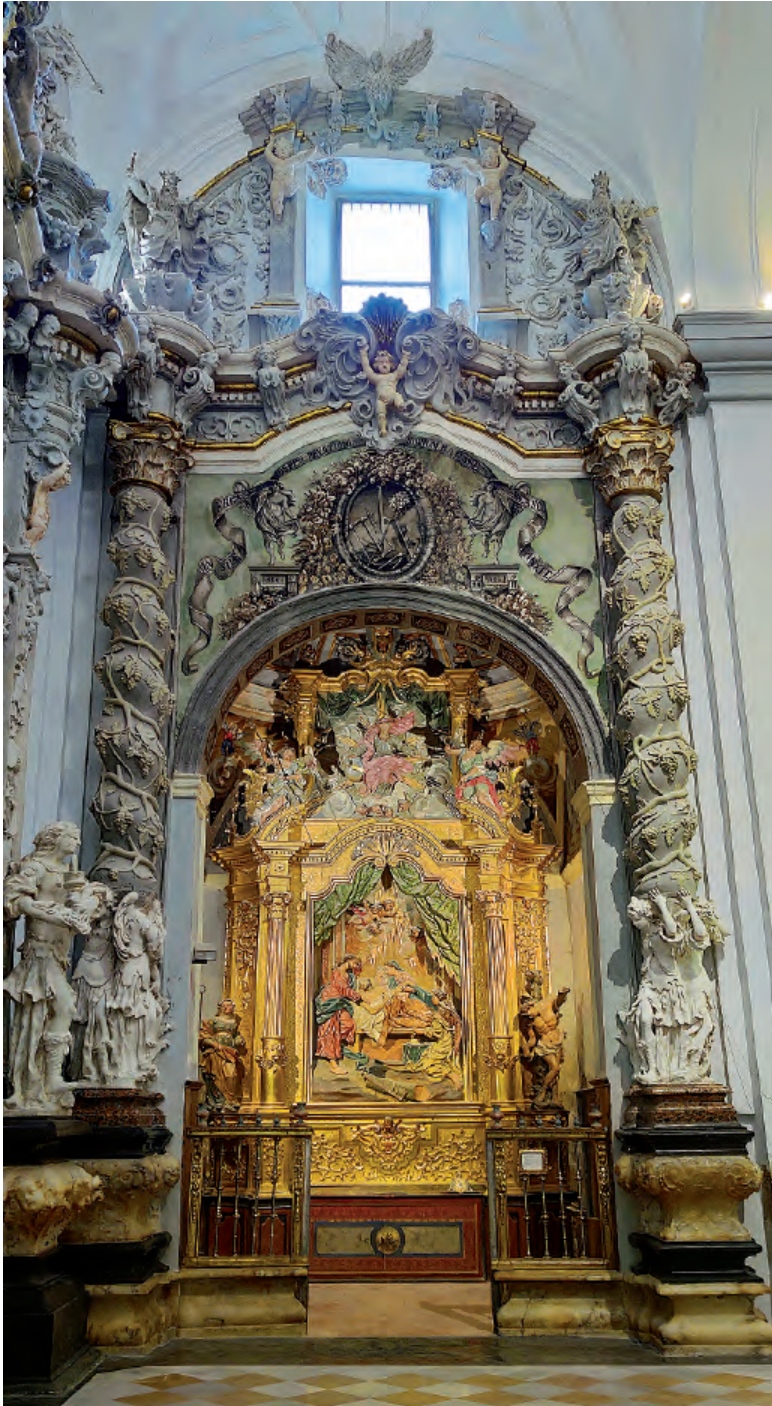
Fig. 9. Estado final de la portada de la capilla de San José tras la restauración.

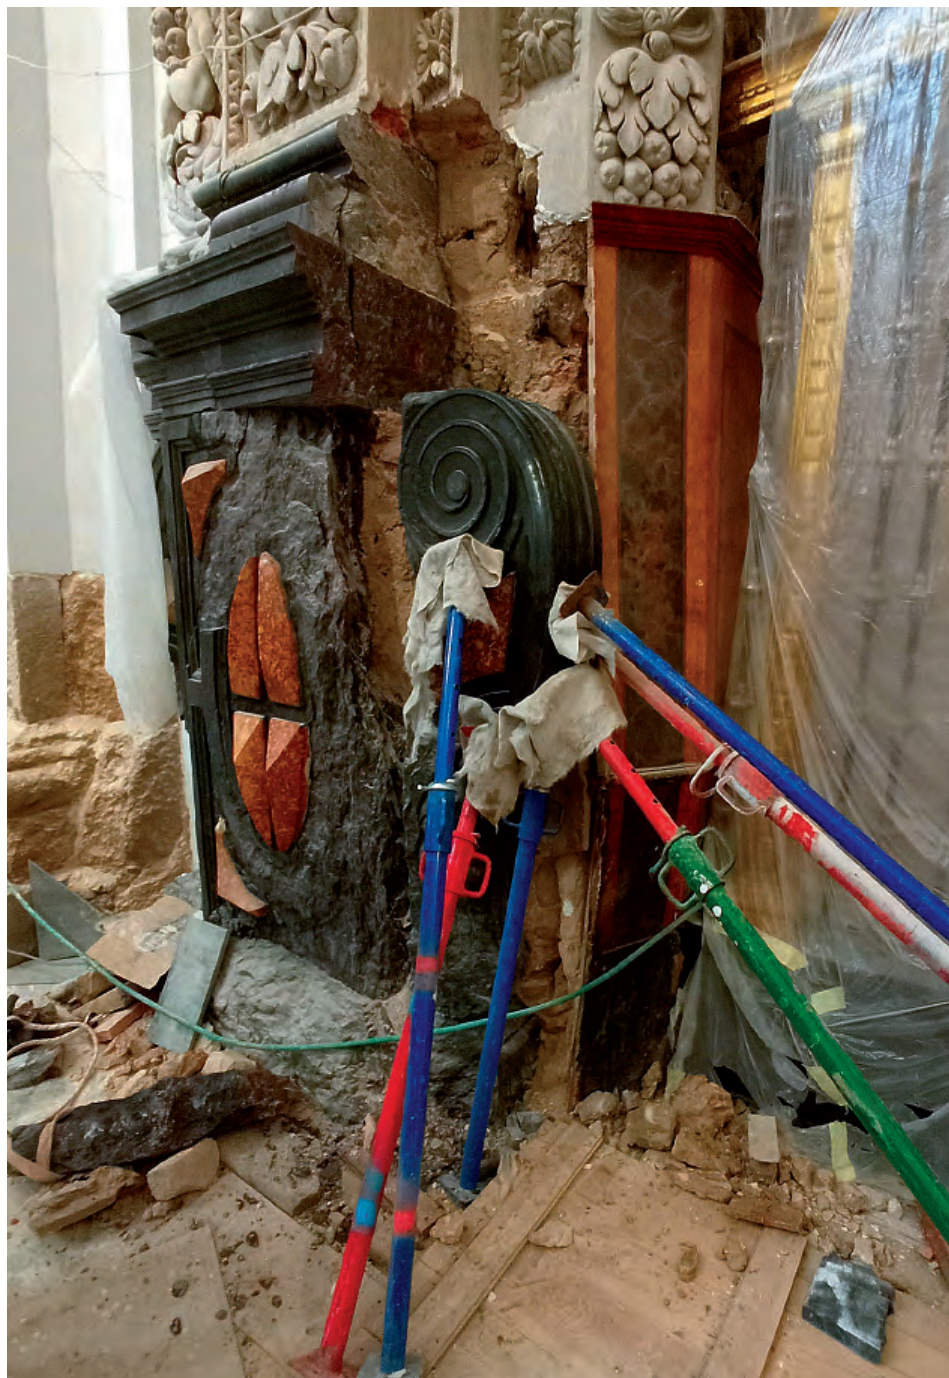
El basamento se encuentra realizado en su totalidad en piedra de Calatorao con incrustaciones en piedra de jaspe de Riela. Se encontraba en un estado de conservación muy deficiente. El basamento de la izquierda presentaba un desplazamiento parcial de la pilastra, debido a la rotura del muro a causa de las sales que afloraban al exterior. Así mismo el zócalo de madera policromado se encontraba desplazado.

Fig. 10. Detalle del desmontaje parcial del basamento de la izquierda en la portada de la capilla de San Joaquín y Santa Ana.

El tratamiento realizado en la portada ha sido similar a las otras portadas, salvo el tratamiento del basamento de la izquierda de piedra de Calatorao, que fue necesario desmontar parcialmente para corregir el desplazamiento y realizar un cosido de los fragmentos, y el desmontaje parcial del zócalo de madera para limpiar de mortero desprendido y sales el hueco que había dejado la madera al deformarse, y colocarlo nuevamente reduciendo lo máximo posible la deformación [fig. 10].

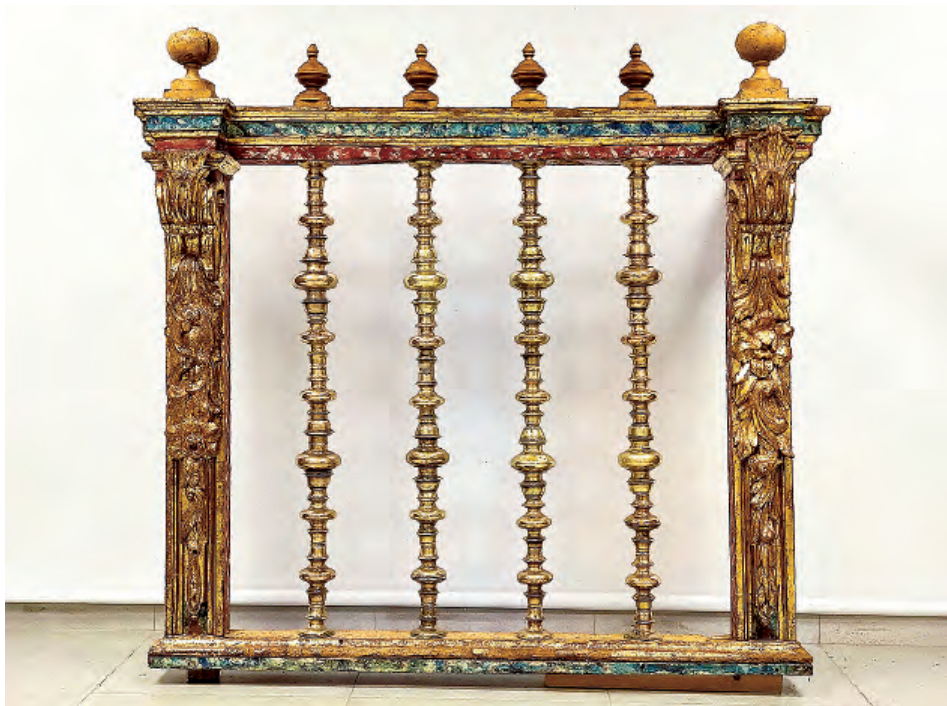
Fig. 11. Reja de la capilla de Nuestra Señora de la Cabeza tras su restauración.

La reja [fig. 11], similar también a la de las dos primeras capillas, se conservaba en bastante buen estado, no así las piedras de Calatorao que la soportan. Este basamento se encontraba en un deficiente estado de conservación, disgregado y con pérdidas de volumen, de hecho, solo se conservaban dos de las cuatro piedras de Calatorao que sujetan la reja. Las piedras faltantes, al igual que en la portada de San Paterno, fueron sustituidas en algún momento por una estructura de madera pintada de negro a imitación del Calatorao.

El tratamiento realizado fue similar a los descritos anteriormente en otras capillas.

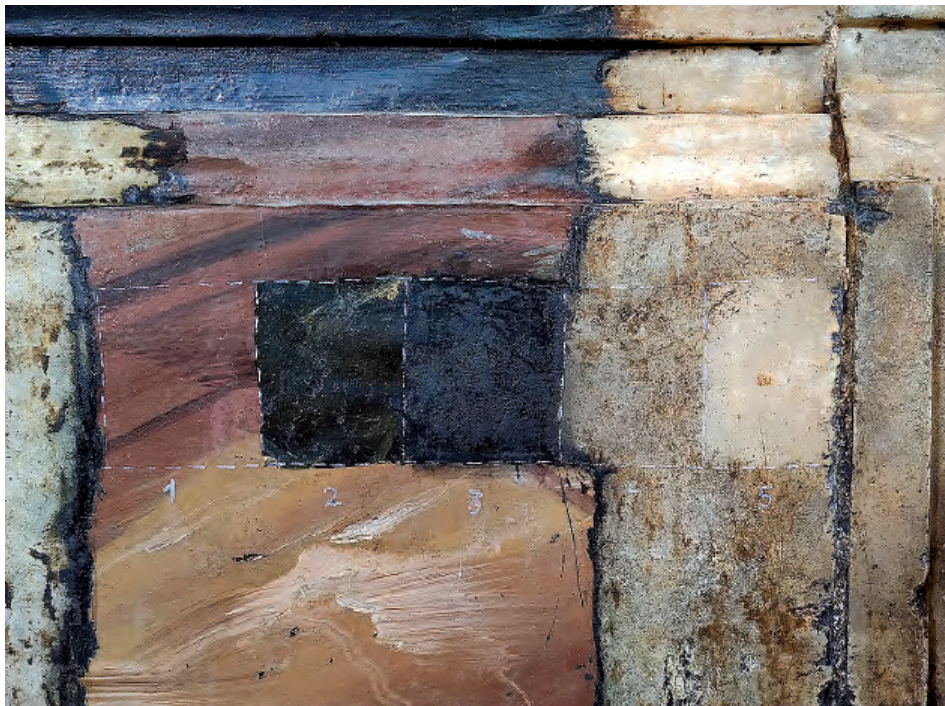
El basamento realizado en piedra arenisca, presentaba un tosco repinte imitando piedras duras, y un deficiente estado de conservación en general. Los bloques de alabastro moldurados que sirven de base a la reja, también presentaban repintes imitando el marmoleado oscuro de la pintura del basamento de arenisca [fig. 12].

Fig. 12. Catas realizadas en uno de los bloques de alabastro que sirven de base a la reja de la capilla de la Inmaculada.

La reja y yeserías mostraban los mismos daños que otras capillas y el tratamiento realizado fue similar.

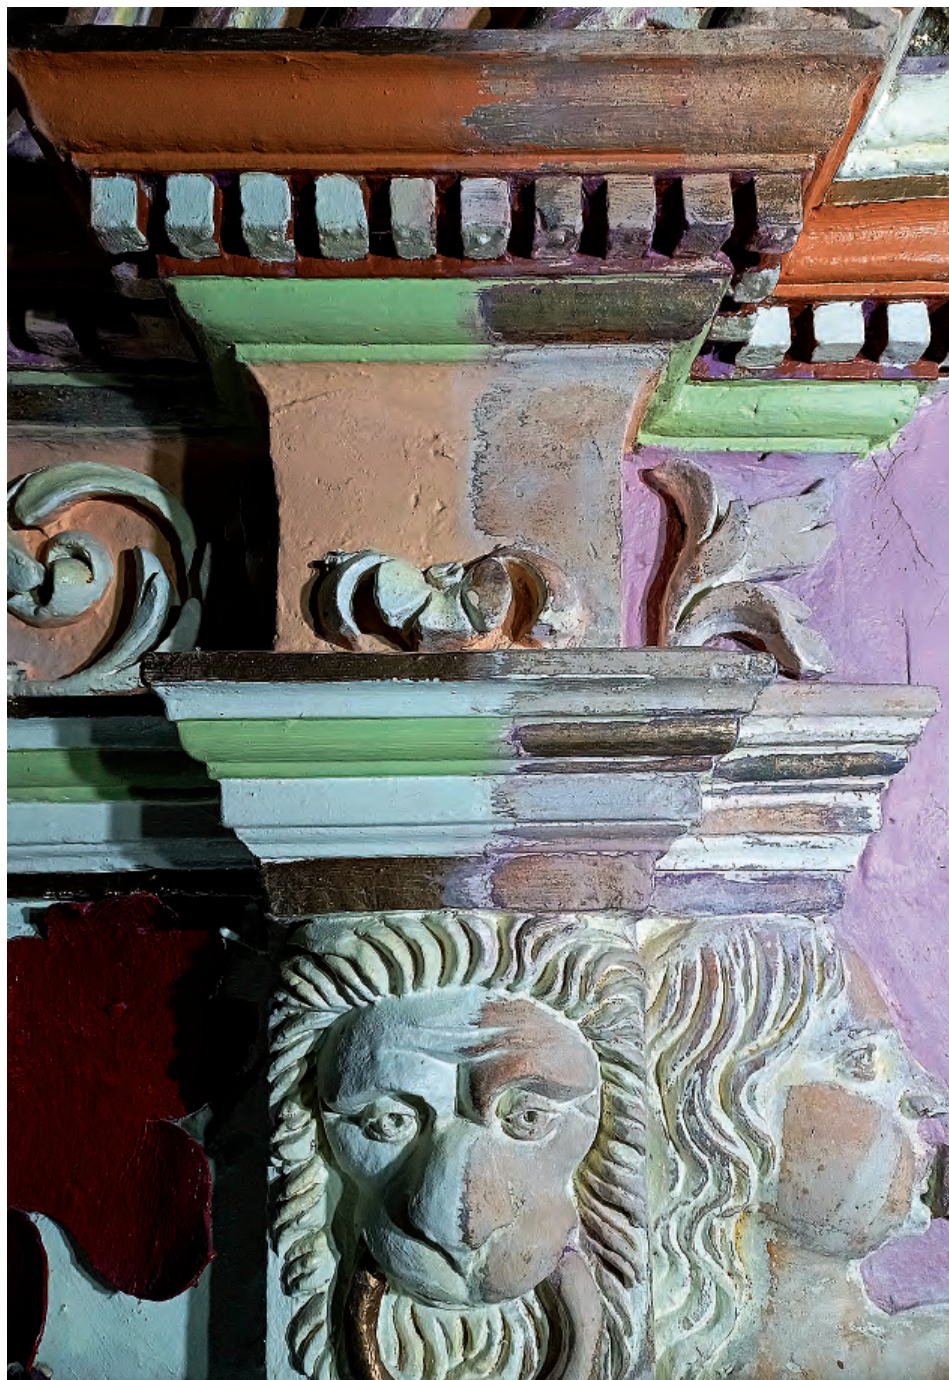
Las yeserías se encontraban en un estado de conservación bastante bueno, a excepción del repinte tosco de pintura plástica que la recubría por completo, ocultando la policromía original.

Fig. 13. Proceso de eliminación de repinte en la yesería de la portada de la capilla del Santo Cristo.

En las yeserías, tras una limpieza en seco por aspirado, se realizó una limpieza química, basada en la utilización de distintos disolventes polares con el objetivo de eliminar la gruesa capa de repinte plástico [fig. 13]. Fue necesaria también la utilización de medios mecánicos como el bisturí, para poder eliminar el repinte. Tras eliminar todo el repinte, se reintegraron cromáticamente las lagunas que presentaba el original y se protegieron con resina acrílica.

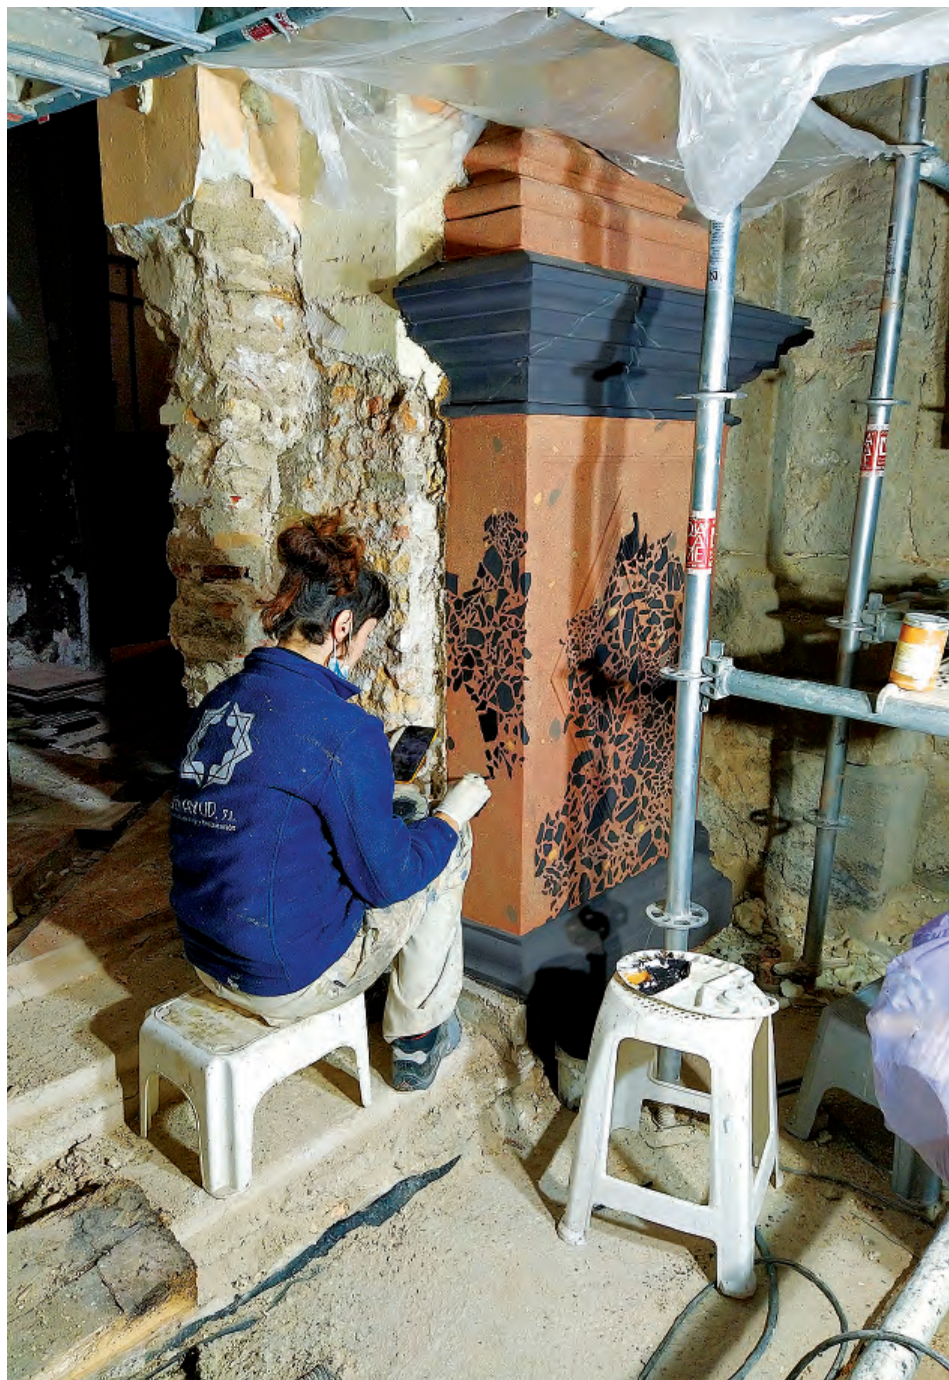
El basamento se encuentra realizado en madera, posiblemente sustituyendo al original que pudo ser retirado por su mal estado de conservación.

Fig. 14. Reproducción de jaspe de Ricla sobre basamento de madera en la portada de la capilla de la Soledad.

El tratamiento que se llevó a cabo en el basamento, comenzó con el aspirado y limpieza de la suciedad superficial. Posteriormente se realizó una reintegración volumétrica y lijado de la madera para elaborar una reproducción de piedra de jaspe de Ricla [fig. 14]. Para finalizar, se aplicó una resina acrílica como protección final.

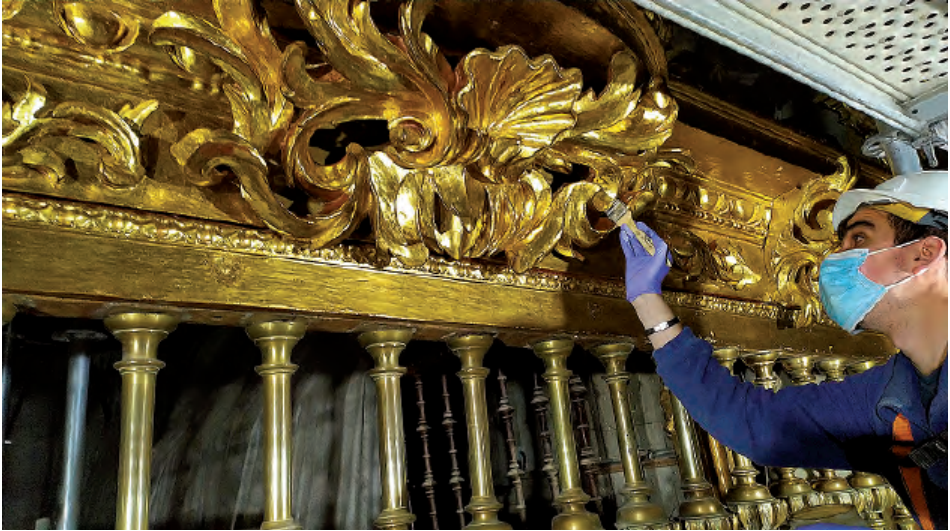
La reja consta de un conjunto de balaustres de bronce dorado, coronados por una crestería de madera dorada. Presentaba un estado de conservación bastante bueno, en lo que a estructura se refiere, pero se encontraba bastante alterada por la suciedad, depósitos adheridos y algunos repintes localizados en la parte inferior.

Fig. 15. Detalle de la crestería de la reja del coro.

La zona superior de la crestería de madera dorada, se intervino profundamente, realizando una limpieza y aspirado en seco de toda la superficie, así como una limpieza química con una mezcla de disolventes polares. Las pérdidas volumétricas se reintegraron con masilla epoxi de madera de dos componentes, la cual se niveló respecto al original, y se entonó cromáticamente [fig. 15].

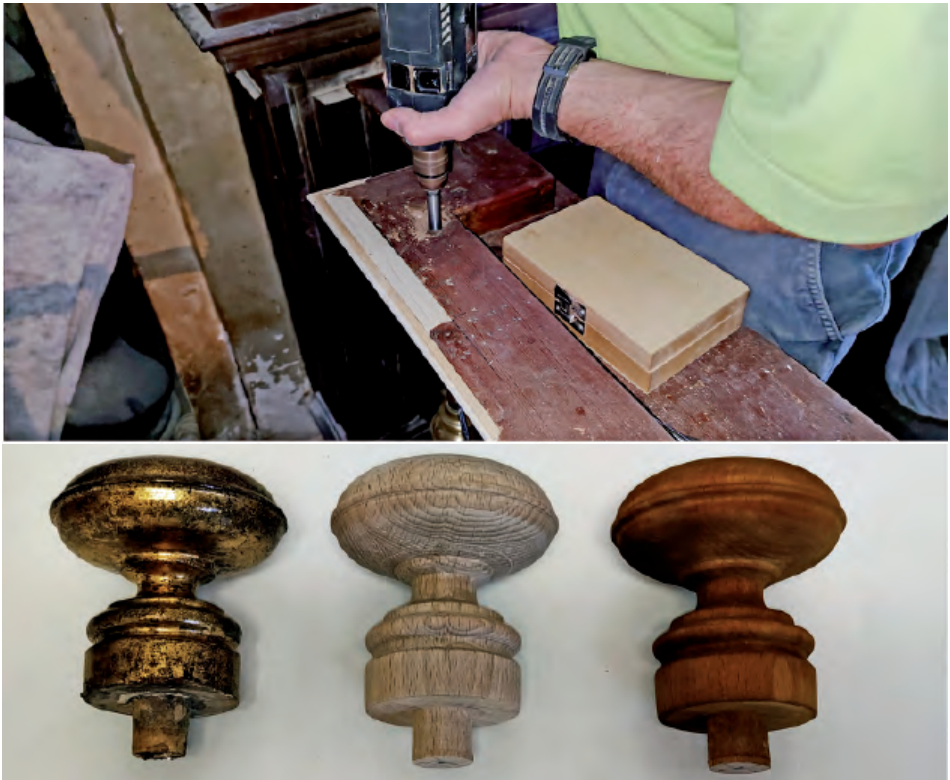
Fig. 16. Injetos de madera y reposición de elementos faltante es la reja del coro.

En la zona inferior, correspondiente a la barandilla, se decapó la madera repintada y se aplicó un tratamiento antixilófagos a base de *permetrina*. En las zonas que presentaban pérdidas volumétricas, se realizaron injertos de madera de pino en molduras y pérdidas de gran entidad, y se utilizó masilla epoxi para madera en las pequeñas pérdidas [fig. 16]. Posteriormente se realizó el teñido de la madera nueva mediante anilinas al agua hasta alcanzar el color de la madera original. Además, se realizó una limpieza del suelo de madera, así como de la parte inferior de la puerta tallada, y los bancos originales tapizados en cuero.

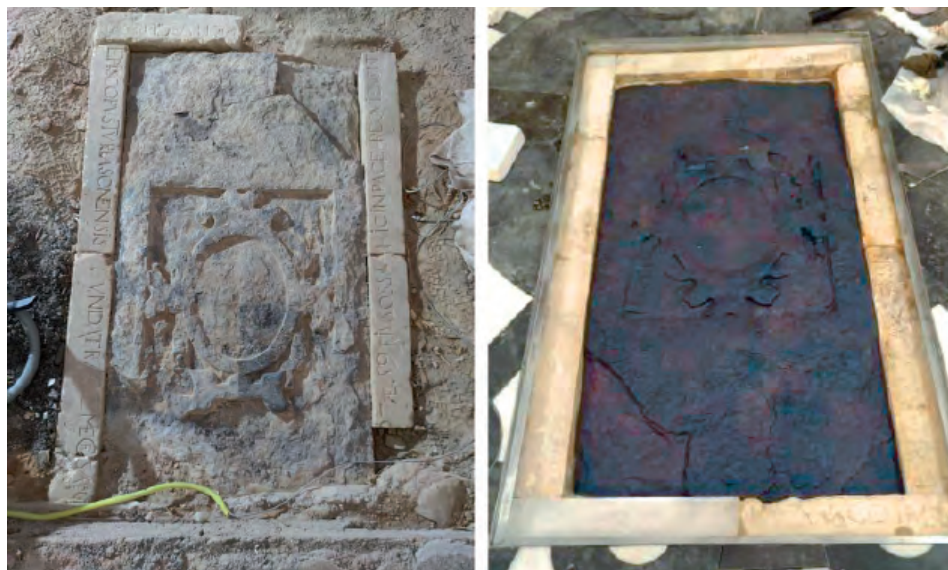
Fig. 17. Antes y después de la intervención en la lauda sepulcral de Pedro Cerbuna.

En la zona excavada del presbiterio y oculta bajo la tarima colocada en los años sesenta, se encontraba la lauda sepulcral de Pedro Cerbuna. Se trata de una gran losa de piedra de Calatorao, muy degradada debido a su ubicación. Esta gran losa aparece rodeada de una serie de bloques de piedra de alabastro, que mediante decoración epigráfica labrada, alude a Pedro Cerbuna [fig. 17].

Las principales alteraciones que presentaba el conjunto, era la descamación de ambas piedras, así como diversas roturas, una de ellas situada en una de las esquinas, es principalmente indicativa, ya que denota la posibilidad de que se rompiera de forma intencionada para poder acceder al interior del enterramiento.

La intervención en este conjunto consistió en la limpieza de cada una de las piedras, la cual se realizó en una primera fase de forma mecánica, eliminando los materiales de depósito con diversas herramientas, y una segunda fase de limpieza química, llevándose a cabo mediante un tensoactivo no iónico disuelto en agua destilada. Posteriormente se realizó la consolidación estructural, que consistió en el sellado de grietas y recuperación de volúmenes perdidos con mortero de cal pigmentado. El conjunto quedó protegido por un vidrio transitable, encajado en un marco de acero inoxidable, nivelado a pavimento y anclado en la solera proyectada.

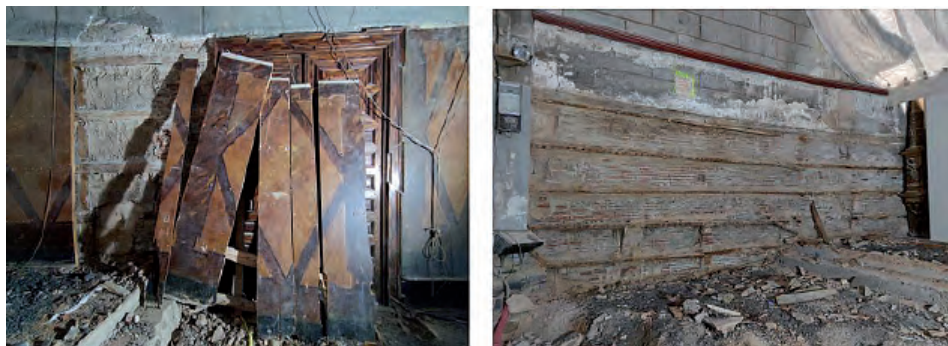
Aunque la restauración de éste elemento podía realizarse *in situ* por su estado de conservación, fue necesario el desmontaje del mismo para poder sanear los muros del presbiterio [fig. 18]. A pesar de realizar el desmontaje con mucho cuidado, su sistema original de sujeción dificultó esta operación y los clavos dejaron una gran cantidad de orificios en las tablas de madera. La parte inferior de las tablas presentaba además grandes pérdidas y falta de cohesión por los problemas de humedad del inmueble.

Fig. 18. Proceso de desmontaje del arrimadero.

Tras el desmontaje, las piezas del arrimadero se trasladaron al taller, donde se realizó una limpieza en seco mediante aspirado, se aplicó un tratamiento antixilófagos y se realizaron los injertos de madera necesarios para devolver la estabilidad estructural a todas las piezas. Además, se realizaron nuevos anclajes de madera en la parte trasera para darle mayor estabilidad.

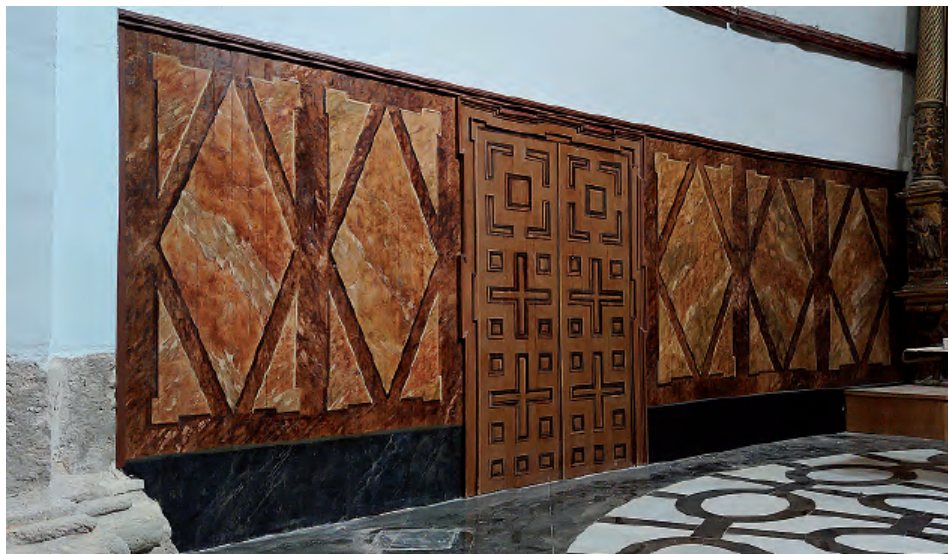
Fig. 19. Estado final del arrimadero tras la intervención.

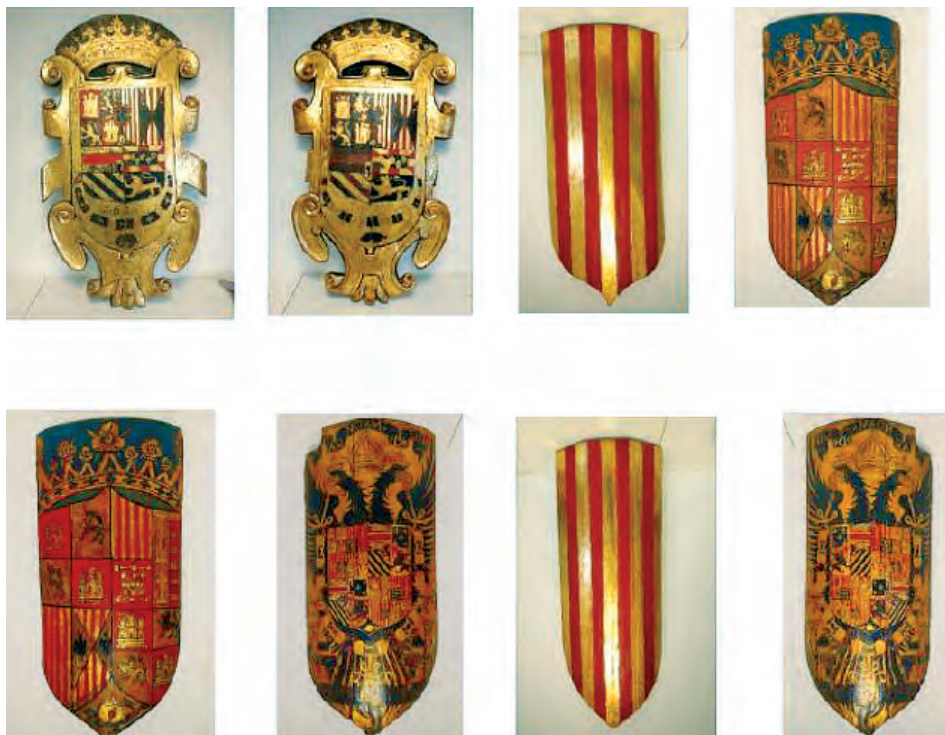
Durante la intervención del interior del templo, también se llevó a cabo la restauración de ocho escudos de madera dorada y policromada. Se trata de dos escudos de Aragón, dos de Fernando el Católico, dos de Carlos I y otros dos de Felipe III [fig. 25].

Fig. 25. Estado final de los ocho escudos tras la intervención.

La intervención consistió en una limpieza mecánica y química, la reintegración de pérdidas volumétricas mediante resina epoxi, estucado de las lagunas y reintegración cromática con acuarelas profesionales, finalizando con la aplicación de una capa de protección. También se realizó un tratamiento preventivo para xilófagos con un compuesto de *permetrina*.

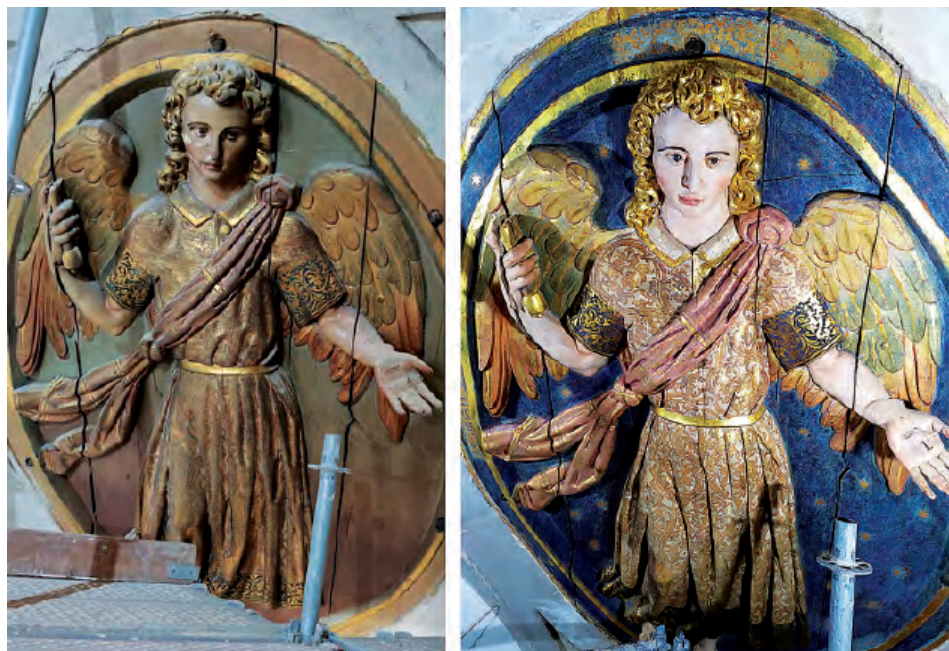
Tras el primer examen visual, se comprobó la existencia de una gruesa capa de polvo superficial que cubría ambas piezas. Hay que destacar el gran número de repintes que se encontraron, sobre todo en la figura de San Miguel Arcángel, cuya superficie abarcaba el escudo, el pectoral y las carnaciones. En ambas piezas se encontraron

Fig. 26. Antes y después de la intervención en el tondo de San Rafael.

repintes en los fondos y la moldura que enmarca la escena. Se observó también la evidente degradación del barniz o estrato de protección, lo que generaba un oscurecimiento general de las figuras y alteración del valor cromático de los revestimientos de pintura originales. Por otra parte, el tono pardo-anaranjado que aporta este recubrimiento, junto a un intenso oscurecimiento de las capas de color, distorsionaban de forma notable la percepción cromática y ornamental de las policromías. Destacan, además, las grandes grietas que dividen longitudinalmente las piezas. Este tipo de alteración es debida al movimiento de los propios embones de madera, dado su alto índice de higroscopicidad.

Tras el estudio de las piezas y la realización del mapa de daños que reflejasen el estado de conservación de las mismas, se efectuó una limpieza superficial. Posteriormente se realizaron distintas pruebas de solubilidad, para elegir el disolvente o mezcla más adecuada a la hora de eliminar el estrato oxidado. Para la eliminación de los gruesos repintes, se gelificó la mezcla de disolventes para obtener un mayor tiempo de actuación y efectividad. Tras la limpieza y eliminación de repintes se llevó a cabo el nivelado de la superficie pictórica, mediante un estuco tradicional de yeso y cola animal, y la reintegración cromática con acuarelas. Por último, se aplicó una protección mediante resina acrílica.
