Santa María de Calatayud

Investigación y restauración (2011-2022)

La colegiata de Santa María de Calatayud en los periodos medieval y moderno

J. Fernando ALEGRE ARBUÉS* y Javier IBÁÑEZ FERNÁNDEZ**

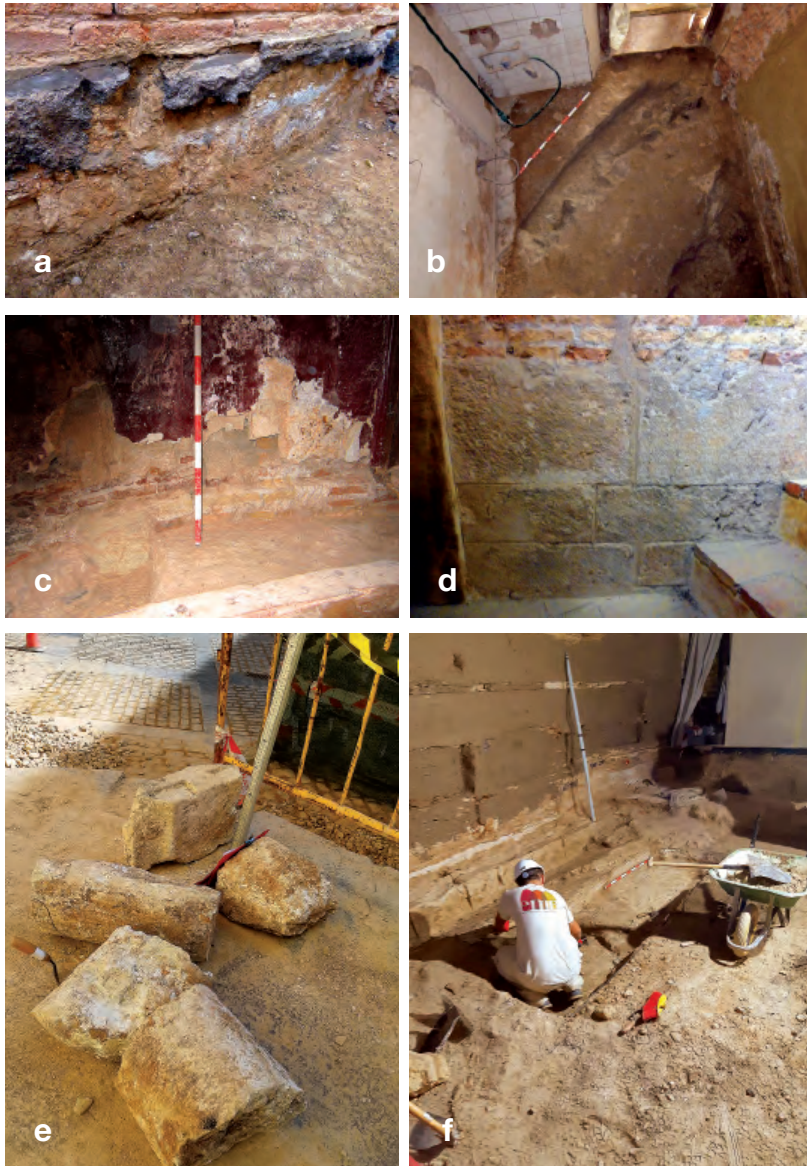
Fig. 4. Hallazgos en la cabecera, realizados durante diferentes fases de las obras de restauración: a) Hilada de alabastro perteneciente al ábside románico, conservada en la fábrica posterior de ladrillo en el exterior del ábside central; b) Arranque del ábside románico en el espacio ocupado por la caja de escalera de acceso al archivo capitular; c) Tramo del arranque del ábside meridional, aparecido bajo el acceso a la actual sacristía; d) Fábrica de sillería de alabastro conservada en la zona de acceso al claustro alto, perteneciente al muro septentrional del templo románico; e) Restos de sillares, semicolumnas y cornisas hallados en una zanja, al pie de lo que fue ábside meridional; f) Descubrimiento de la primera hilada del paramento interior del muro norte del ábside central.

En efecto, la primitiva fábrica del ábside mayor ha podido reconocerse en cuatro catas, realizadas en diferentes fases de las obras [fig. 4]. La primera, acometida con motivo de la inspección llevada a cabo para conocer el estado en que se encontraba la cimentación del ábside, que tuvo que desarrollarse antes de la consolidación estructural de este elemento, en 2015, deparó el hallazgo de una primera hilada de sillares justo en la cara exterior del ábside actual, a cota inferior con respecto al nivel que presenta la calle Amparados a día de hoy [fig. 3, B.1] [fig. 4a]. Tal y como pudo

observarse, la hilada se levantaba sobre una cimentación de calicanto de 3,50 m de profundidad que venía a definir su traza, y además, servía de base para la fábrica de ladrillo del Cuatrocientos.

Finalmente, la base de la cara interna del muro del Evangelio apareció en el curso de la excavación acometida en el presbiterio en 2022 [fig. 3, B.4] [fig. 4f]. Su posición, sorprendentemente desplazada unos cincuenta centímetros por delante del paramento actual, hacia el interior de la capilla, permite deducir que el espesor de este muro, solidario con la torre, habría de terminar rebajándose —de manera considerable, además—, en un momento posterior, coincidiendo, probablemente, con el replanteo del nuevo templo clasicista, con la evidente finalidad de ampliar la luz —esto es, la anchura— de la nueva capilla mayor.¹⁴

La existencia del ábside menor del lado de la Epístola también quedó demostrada en la cata realizada bajo el acceso a la actual sacristía en 2016 [fig. 3, B.3] [fig. 4c]. Aprovechando su fábrica, o quizás, tan solo sus cimientos, su espacio se utilizó para habilitar una capilla en el último tercio del siglo XIV. De este oratorio todavía se conserva su acceso, solo que permanece oculto por la obra barroca. Sobre este ámbito aún llegará a construirse otro nuevo, estilísticamente gótico, de planta octogonal, y cerrado mediante una bóveda de terceletes de nueve claves, que acabará demoliendo-

Frente a lo sucedido con el ábside central, y el del lado de la Epístola, no ha sido posible hallar rastro alguno del correspondiente al lado del Evangelio, ya que la cimentación de la torre, más tardía, debió de arrasarlo por completo, incluidos sus fundamentos. No obstante, en las inmediaciones del lugar en el que pudo levantarse, en el enlace con el muro septentrional del templo, permanece, a cierta altura, bien visible, la cara externa de una fábrica de sillería, idéntica en materiales y formatos a lo descrito hasta ahora, que, teniendo en cuenta su localización sobre la planta actual, pudo corresponder al extremo oriental del muro norte del primer templo cristiano, en su entrega con la cabecera [fig. 3, B.5] [fig. 4d].

Otras piezas de alabastro se hallaron, fuera de contexto, como parte del relleno de una zanja situada al pie de la sacristía actual, muy próxima a la portada [fig. 3, B.6] [fig. 4e]. Además de sillares bien escuadrados y de formato compatible con lo ya examinado, también aparecieron fragmentos de cornisas, e incluso tambores de semicolumnas; unos inconfundibles vestigios de época románica, que, pertenecientes, casi con toda seguridad, a la primitiva cabecera —y probablemente, por una cuestión de proximidad, al ábside de la Epístola—, pudieron desmontarse y enterrarse en ese punto en algún momento de la complejísima historia constructiva de esta parte del edificio.¹⁶

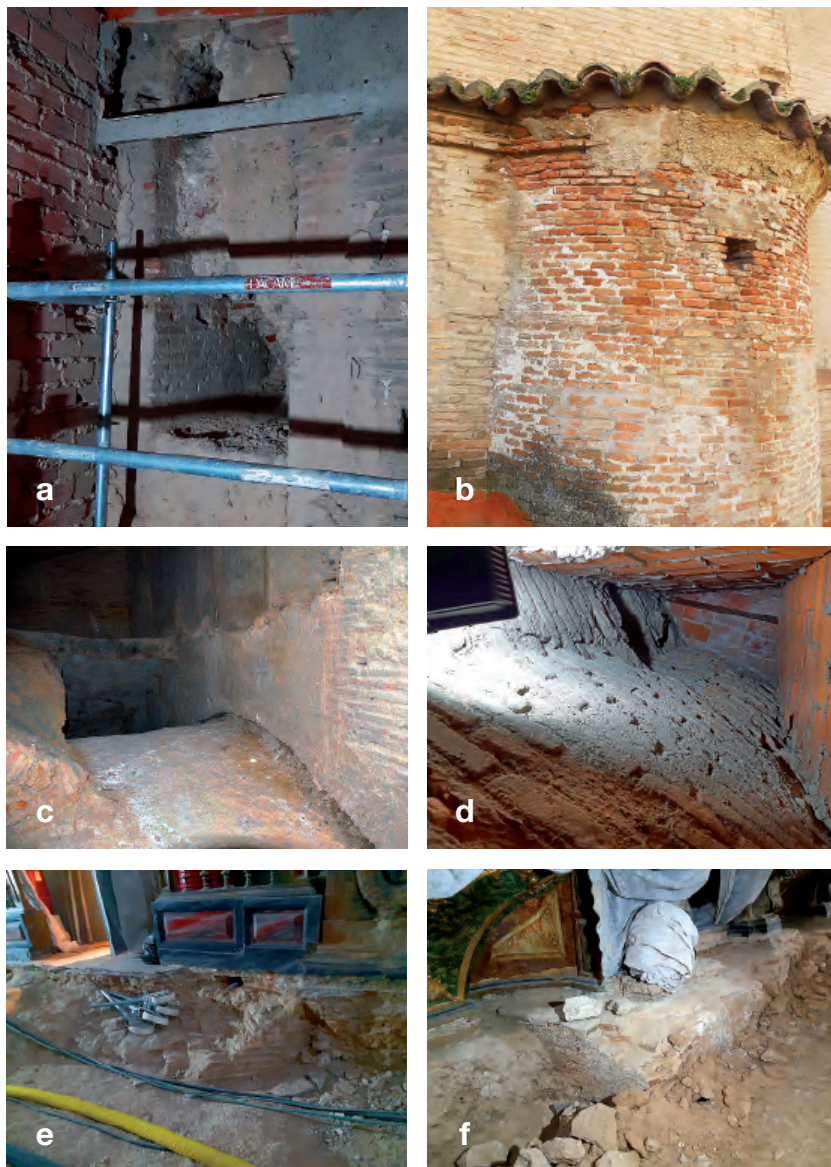
Fig. 5. Hallazgos relacionados con la fábrica de ladrillo del cuerpo de naves del primitivo templo medieval: a) Cara exterior del ventanal correspondiente al muro del transepto norte, descubierta en el espacio bajo-cubierta del claustro; b) Tramo superior de la torre-contrafuerte que se situaba en el extremo norte del hastial occidental de la iglesia medieval; c) Aspecto de la fábrica medieval del transepto norte conservada hasta una altura de doce metros en el espacio bajo-cubierta del claustro; d) Tramo intermedio de la torre-contrafuerte situada en el extremo norte del hastial occidental; e) Arranque de la torre-contrafuerte que se situaba en el extremo sur del hastial occidental y ha aparecido bajo el acceso a la capilla de san Paterno; f) Arranque de un tramo del hastial occidental, aparecido bajo el trascoro actual.

De igual manera, debe reconocerse que venía llamando la atención la forma del contrafuerte situado entre la capilla de la Piedad y el órgano, que emergía sobre las cubiertas laterales de la colegial [fig. 3, C.4] [fig. 5b]. Tanto su sección curva, como los restos de una cornisilla que lo coronaba, invitaban a considerarlo un elemento preexistente, por lo que se investigó tras las tabiquerías del cuarto del organero, observándose que la sección semicircular continuaba, y lo que es más importante, entregaba en el muro norte por un extremo, y lo hacía con el mismo tipo de fábrica de ladrillo que ya podía reconocerse como medieval [fig. 5d].

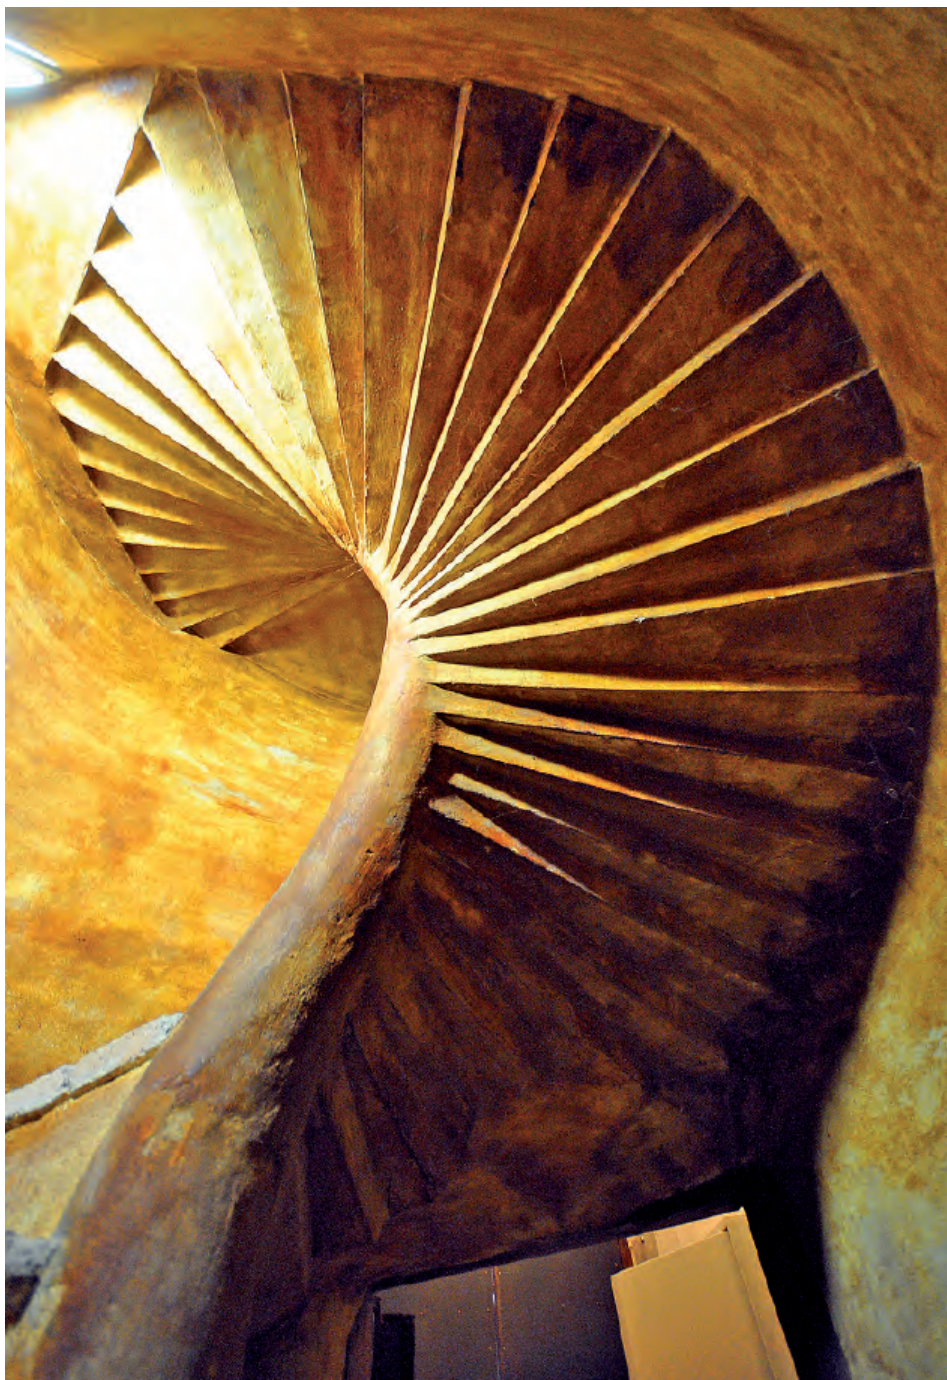
Fig. 7. Desarrollo interior de la escalera que actualmente sirve de acceso de acceso a la torre-campanario, adosada al muro norte del templo.

Esta identificación invita a reconsiderar la verdadera naturaleza de otra pieza, que, no por encontrarse a la vista, y en perfecto uso, debe pasar desapercibida. Se trata de la escalera utilizada para acceder al sobreclaustro y al campanario a día de hoy, que presenta las mismas dimensiones y el mismo tipo de fábrica que la anterior, y que, a la luz de todos los descubrimientos realizados, puede identificarse como una nueva torre-escalera [fig. 3, C.13] [fig. 7].

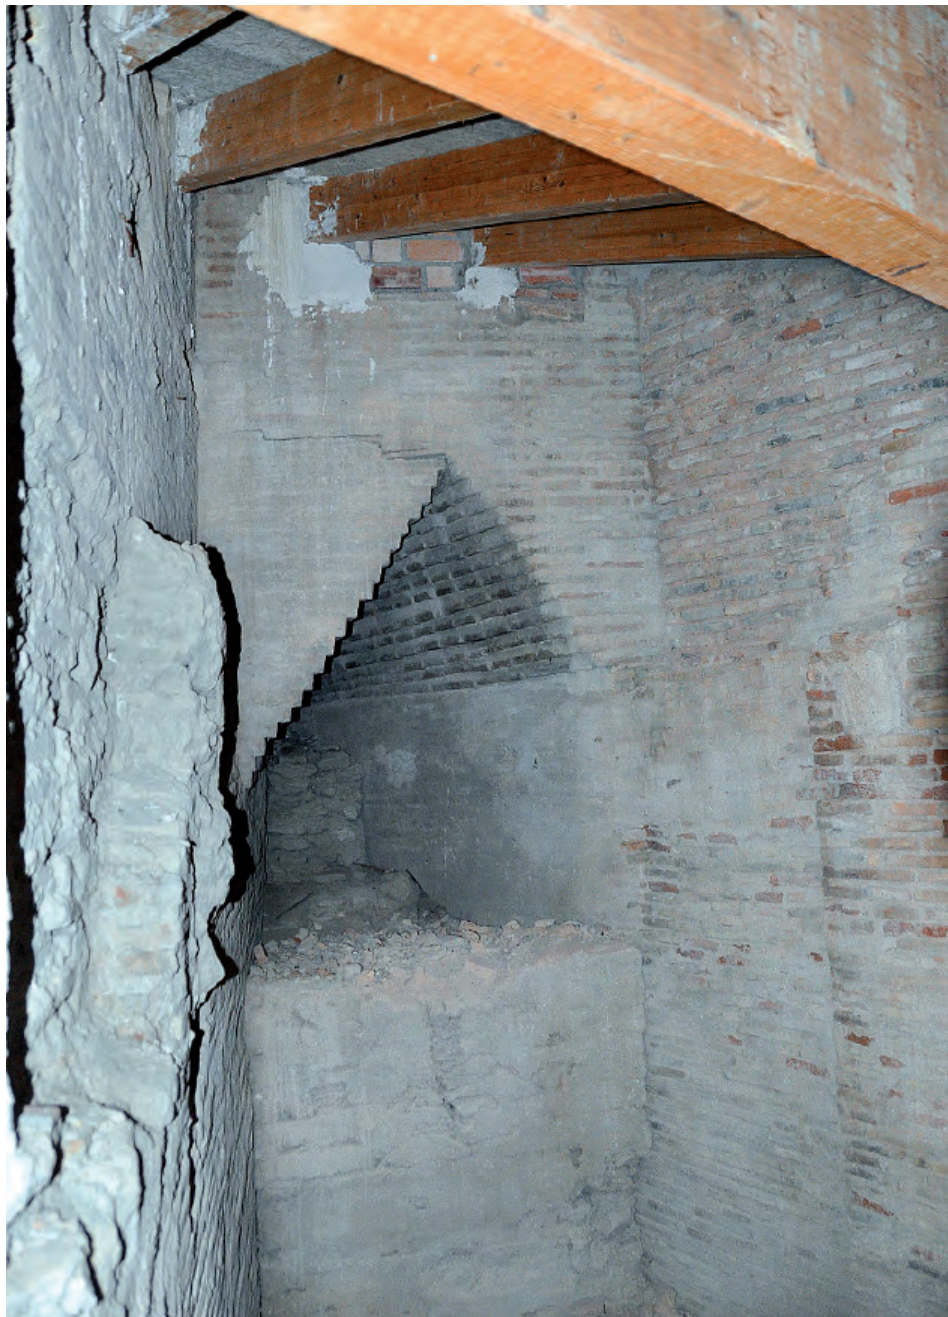
Fig. 8. Solución dada en el contrafuerte del siglo XVII al paso o acceso desde una probable torre-contrafuerte perteneciente a la fábrica medieval del muro norte, más adelantada. La falsa bóveda de ladrillo se apoya en las estructuras medievales del muro norte (a la izquierda) y de la sala capitular vieja (derecha).

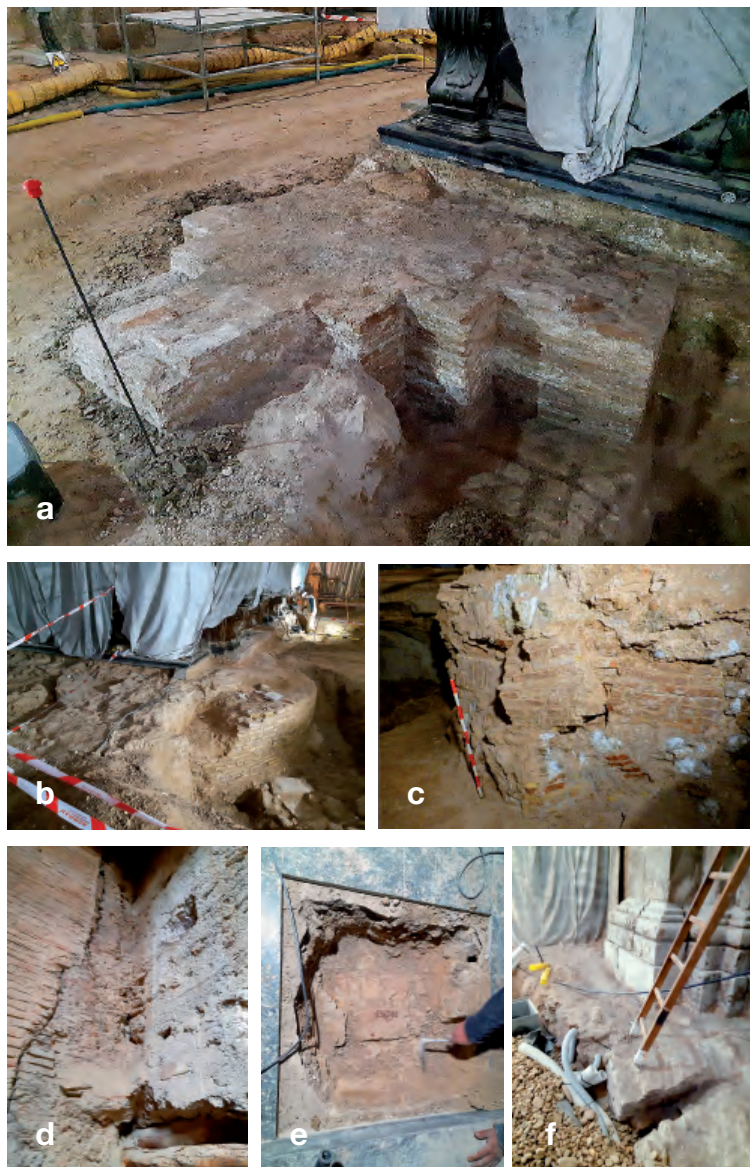
Fig. 9. Hallazgos relacionados con las estructuras interiores y el muro meridional del templo medieval: a) Arranque de un pilar cruciforme; b) Arranque de pilar cruciforme con evidencia de un antiguo refuerzo en su cimentación; c) Restos de un pilar del crucero, embebidos en la cimentación de uno de los pilares torales del siglo XVII y hallados durante las obras de consolidación; d) Muro medieval seccionado, al que se adosa un contrafuerte del siglo XVII, visibles en el espacio bajocubierto de la capilla de la Virgen Blanca; e) Cata arqueológica bajo el pavimento de la capilla de la Virgen Blanca, donde se aprecia un estrechamiento del muro medieval de fábrica de ladrillo, compatible con un arcosolio o capilla; f) Resto muy incompleto de una pilastra interior del muro sur.

También se ha encontrado un vano tapiado en una localización inmediata a ese muro medieval seccionado, frontera con la nave, que, tal y como sucede con lo observado en el muro septentrional [fig. 3, C.3], sugiere la existencia, en algún momento de su historia, de un acceso vertical, hoy desaparecido, pero compatible con la posición de una de las torres-contrafuerte medievales. Otros restos del muro sur permiten descubrir que el cierre meridional de la primitiva colegiata venía a coincidir con el actual [fig. 3, C.8 y C.12] [fig. 9f], y que su grosor pudo aprovecharse para habilitar capillas hornacina, o arcosolios. Así parece evidenciarlo el hallazgo de un estrechamiento de la sección de la fábrica de ladrillo en un tramo correspondiente al centro del vano; una alteración que pudo registrarse gracias a una cata arqueológica realizada bajo la capilla de San Paterno [fig. 9e].

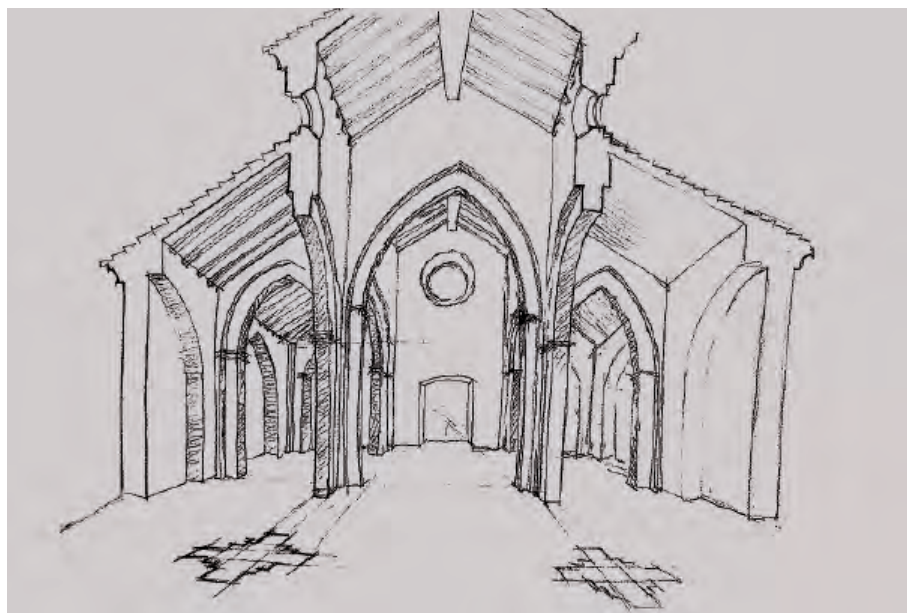
Fig. 14. Reconstrucción del interior del cuerpo de naves, hacia el oeste. El perfil apuntado de los arcos propone una posible alternativa a lo representado en la figura 13.

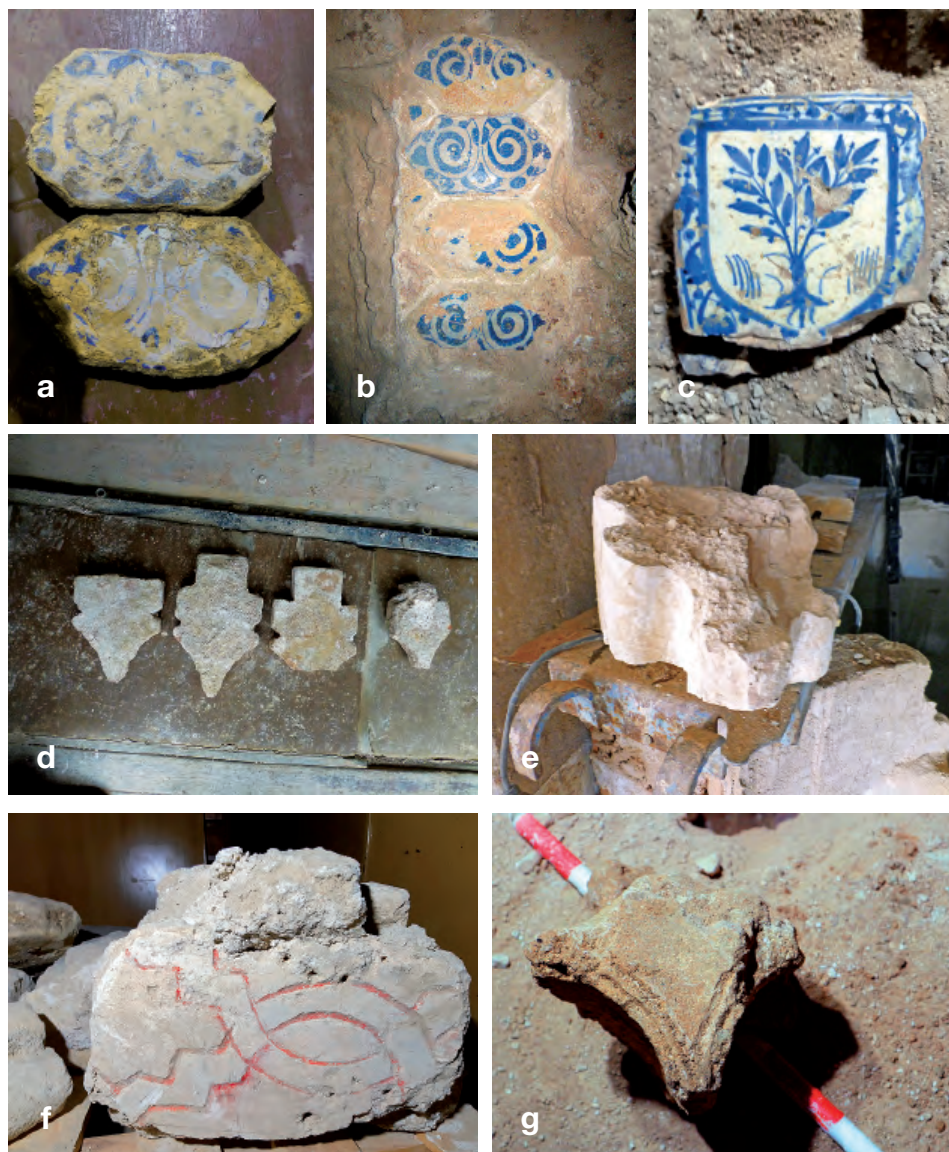
Fig. 15. Restos constructivos y decorativos hallados durante las excavaciones arqueológicas: a) Alfardones vidriados de Manises, procedentes de la capilla del siglo XV alojada en el ábside meridional; b) Cinta de alfardones y piezas triangulares, conservados *in situ* en la solería de yeso de dicha capilla; c) Azulejo de Manises, hallado en relleno bajo pavimento; d) Ladrillos aplanillados pertenecientes a una nervadura de bóveda gótica; e) Pieza de yeso estructural, perteneciente a una nervadura; f) Fragmento de enlucido de yeso con decoración agramilada, procedente de los revestimientos interiores de los siglos XIV o XV; g) Fragmento de intradós lobulado, perteneciente a la decoración de yeso de un arco.

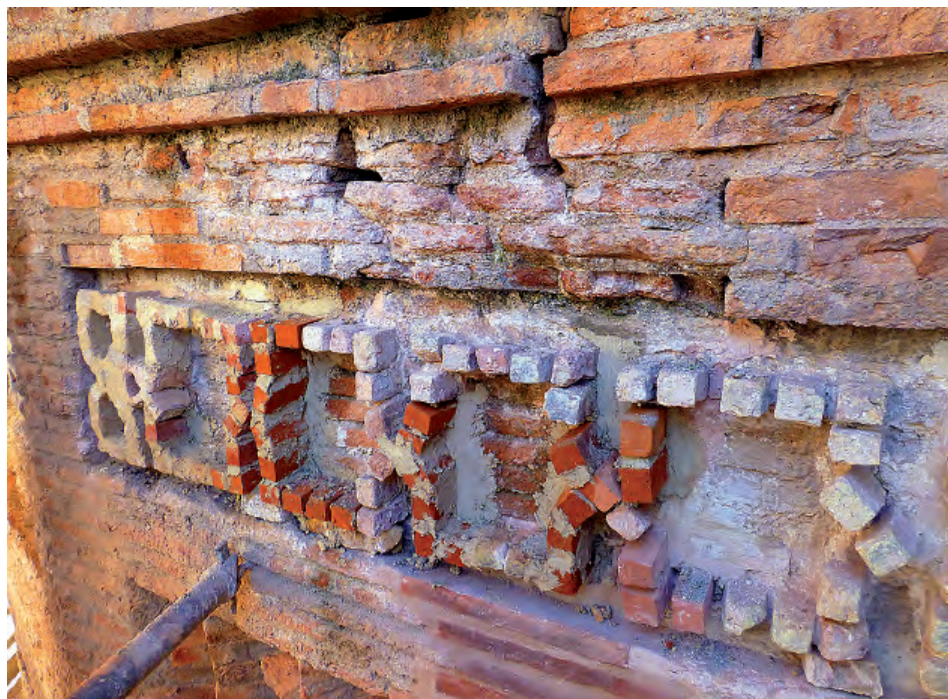
Fig. 20. Detalle de la ejecución de la lacería en el ábside, realizada con pequeños tacos de ladrillo. Fotografía tomada durante su restauración en 2016.

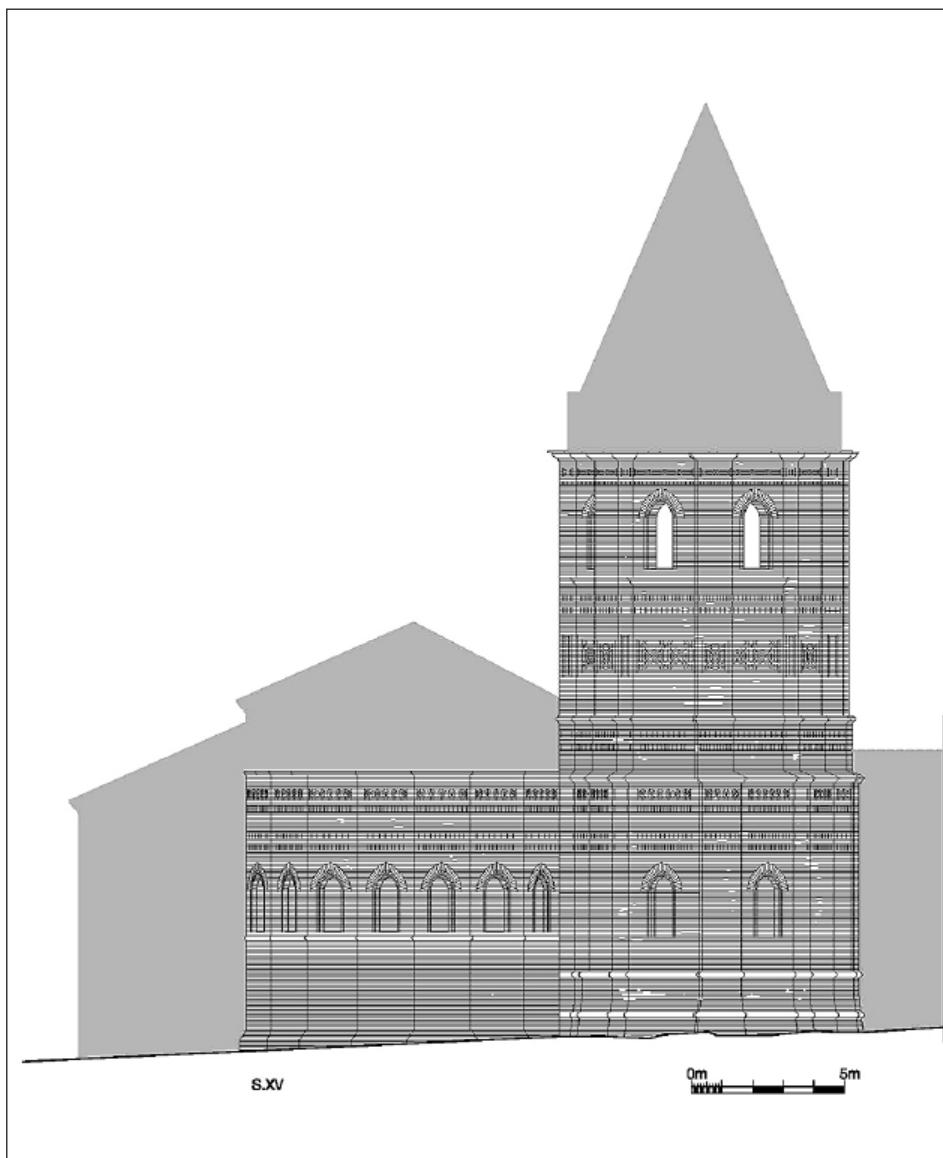
Fig. 21. La cabecera del siglo XV, en la hipótesis reconstructiva publicada en 2012, que, salvo por el posterior descubrimiento de la desaparecida capilla en el lugar del ábside del Evangelio —a la izquierda en el alzado— puede mantenerse actualmente.

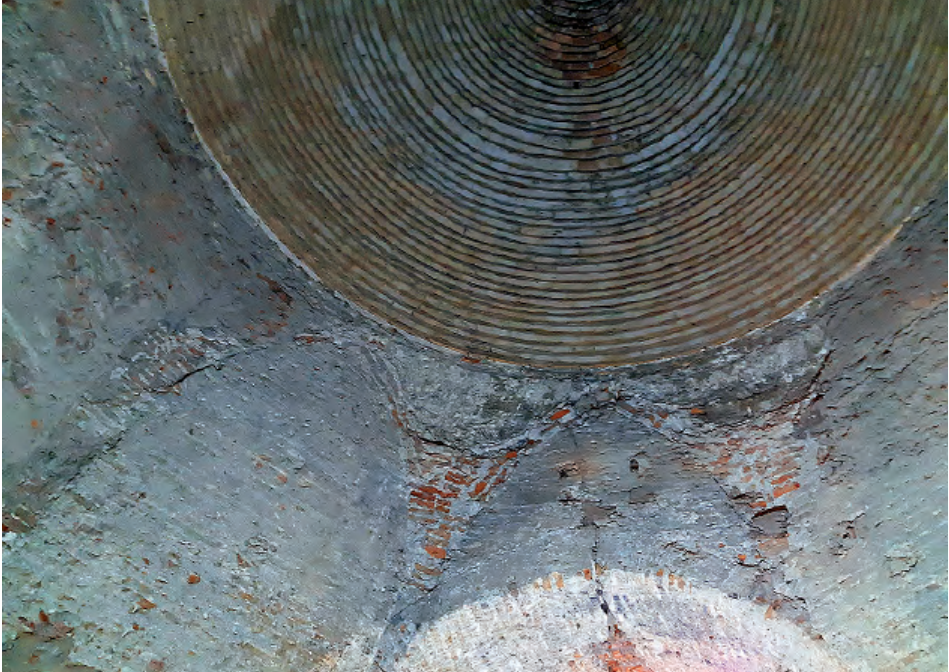
Fig. 22. Vestigios, recuperados en 2022, de la bóveda octopartita que cubría la capilla del Santo Cristo y fue demolida en 1972. Se aprecian las improntas de la plementería, tabicada de dos hojas, y los enjarjes, que se solidarizaron con la superpuesta falsa bóveda en saledizo.

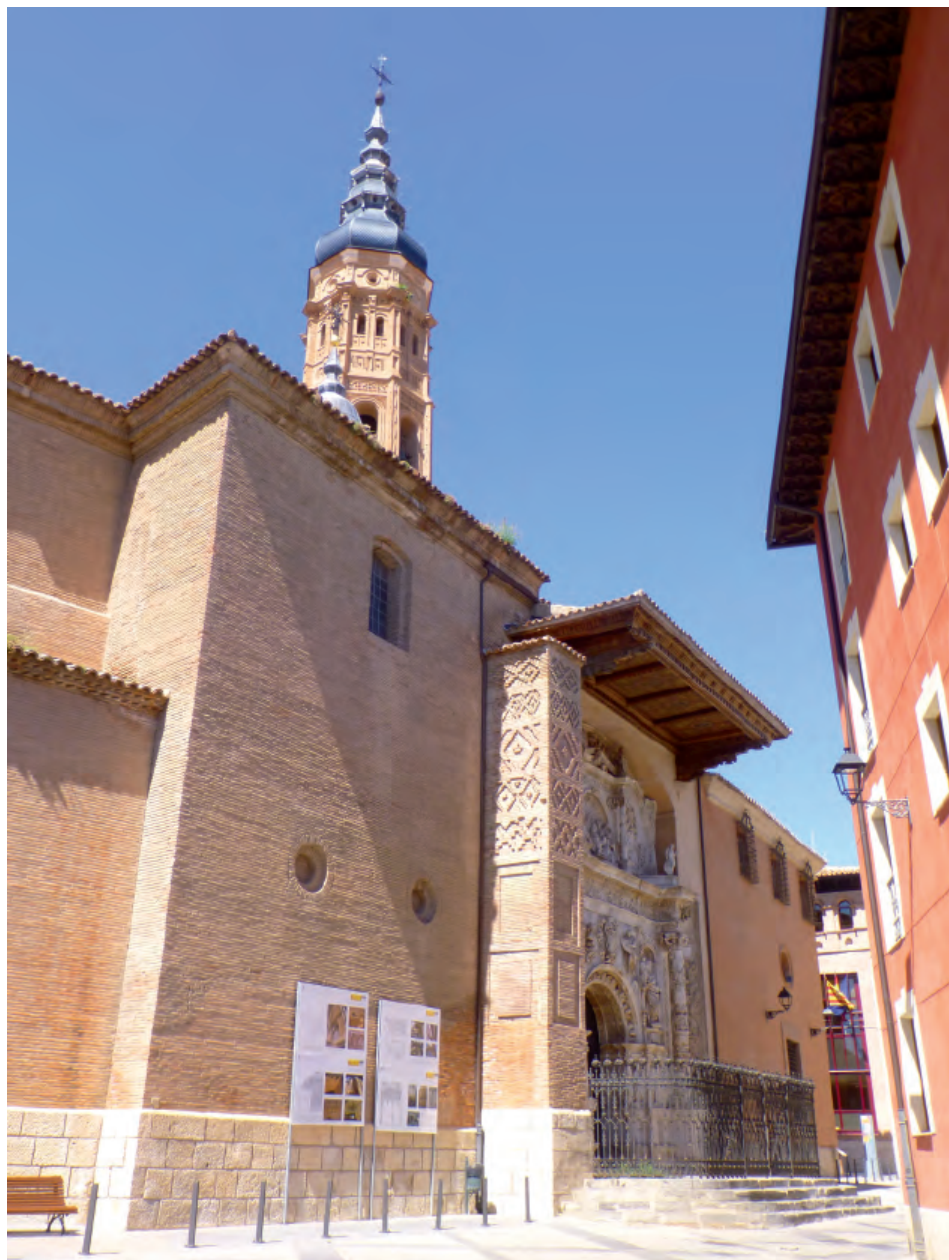
Fig. 28. Actual alzado meridional de la colegiata, con los cuerpos de la capilla de la Virgen Blanca (siglo XVII) y de la sacristía (siglo XVIII), prolongando la alineación marcada por la portada del siglo XVI.

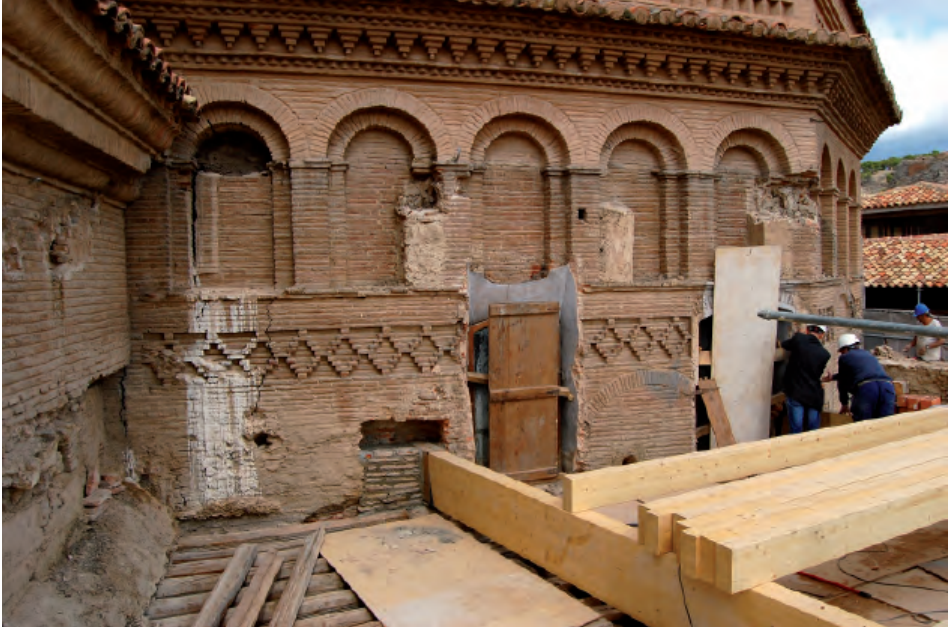
Fig. 30. Fábricas del siglo XVI, visibles durante las obras de restauración del ábside, en 2016, correspondientes a su flanco meridional, oculto por el volumen de la sacristía.

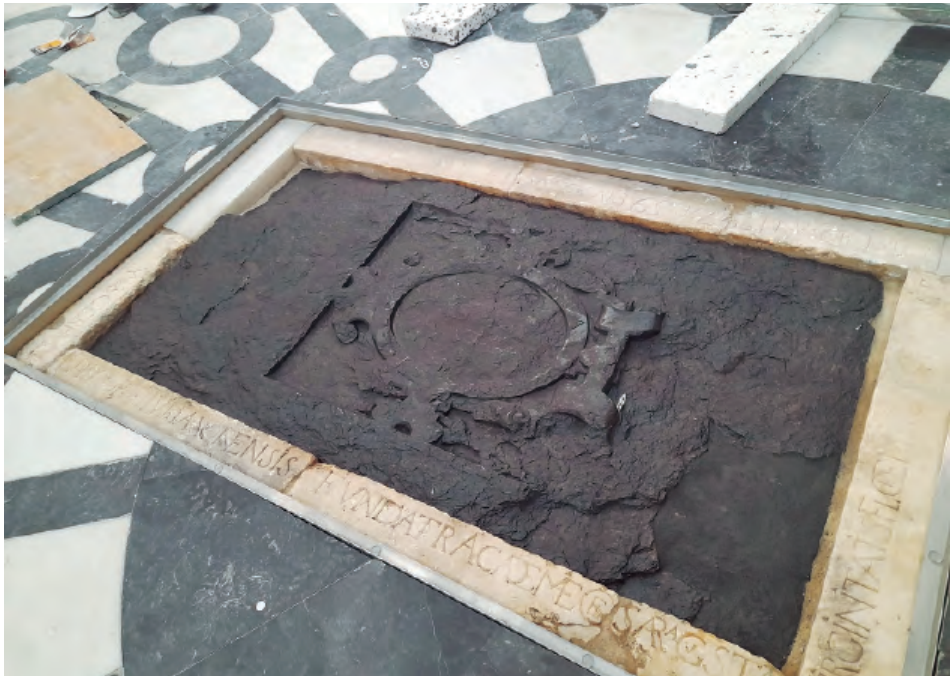
Fig. 32. Lápida funeraria de Pedro Cerbuna, durante su restauración.

en su integridad durante la excavación llevada a cabo al final de los trabajos, en 2022. Consta, en primer lugar, de una gran lápida central realizada con piedra negra de Calatorao, en la que se labraron las armas y el lema del eclesiástico, y en segundo lugar, de unos pequeños bloques de alabastro dispuestos alrededor, creando un interesante contraste cromático, sobre los que habría de desarrollarse su epitafio [fig. 32].⁵³

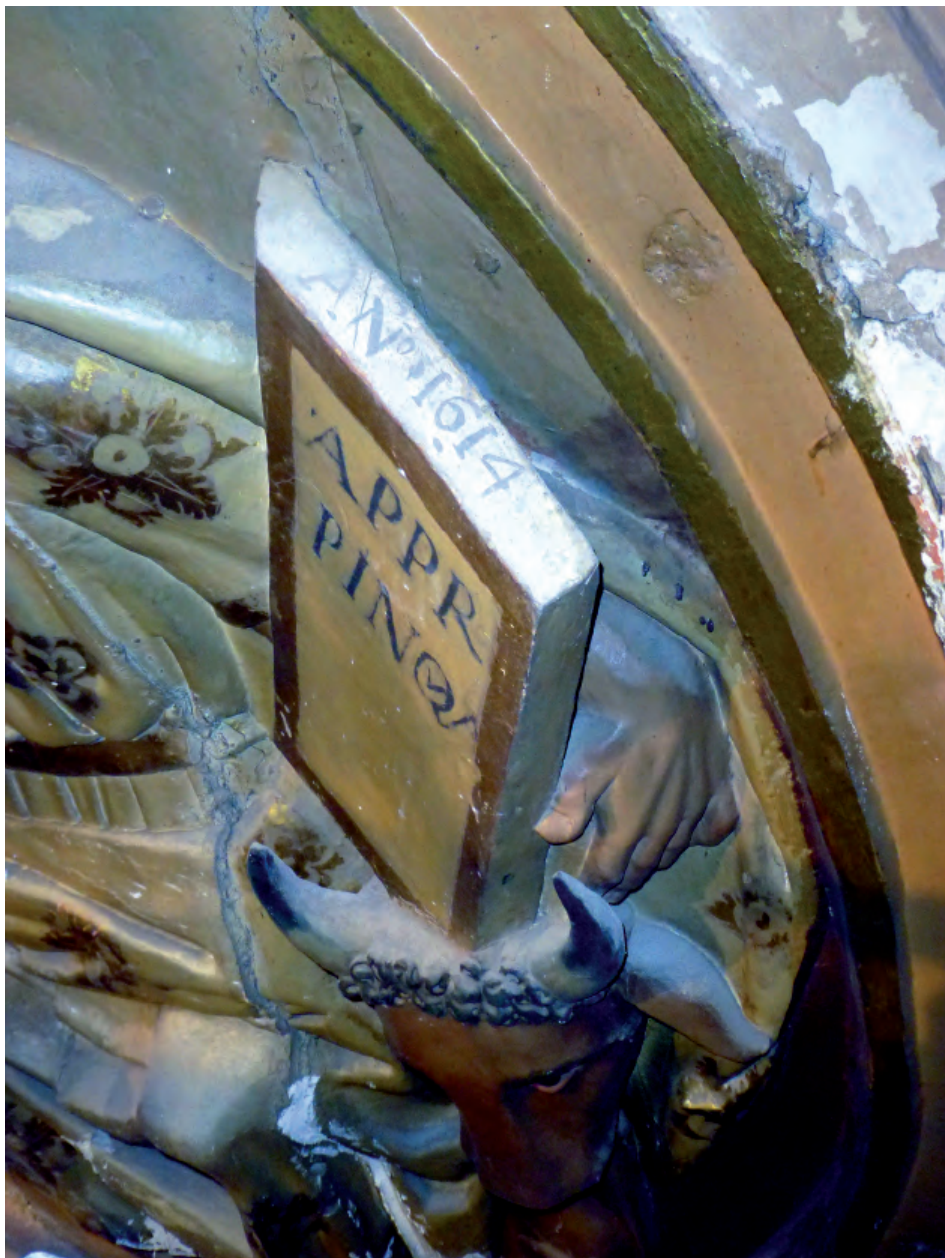
Fig. 33. Detalle del altorrelieve que representa a San Lucas, en el tondo que decora la pechina sureste de la cúpula, con inscripción de la fecha de su realización.

Resulta imposible precisar cuándo comenzó la construcción del nuevo templo de Santa María, dado que existe un importante vacío en la documentación capitular que se extiende de 1591 a 1788,⁵⁴ pero los trabajos estrictamente constructivos ya debían de haberse culminado para 1614, fecha que figura en el libro que porta la representación de San Lucas que ocupa el tondo dispuesto en la pechina noreste de la cúpula del nuevo templo [fig. 33].⁵⁵

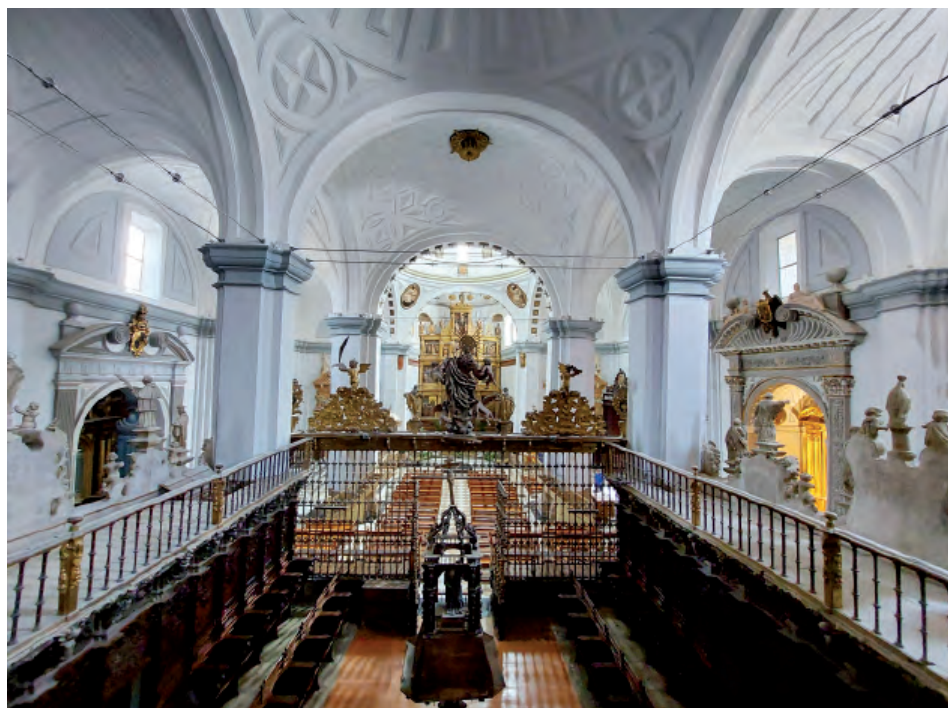
Fig. 34. Panorámica del conjunto de las bóvedas del templo, hacia la cabecera.

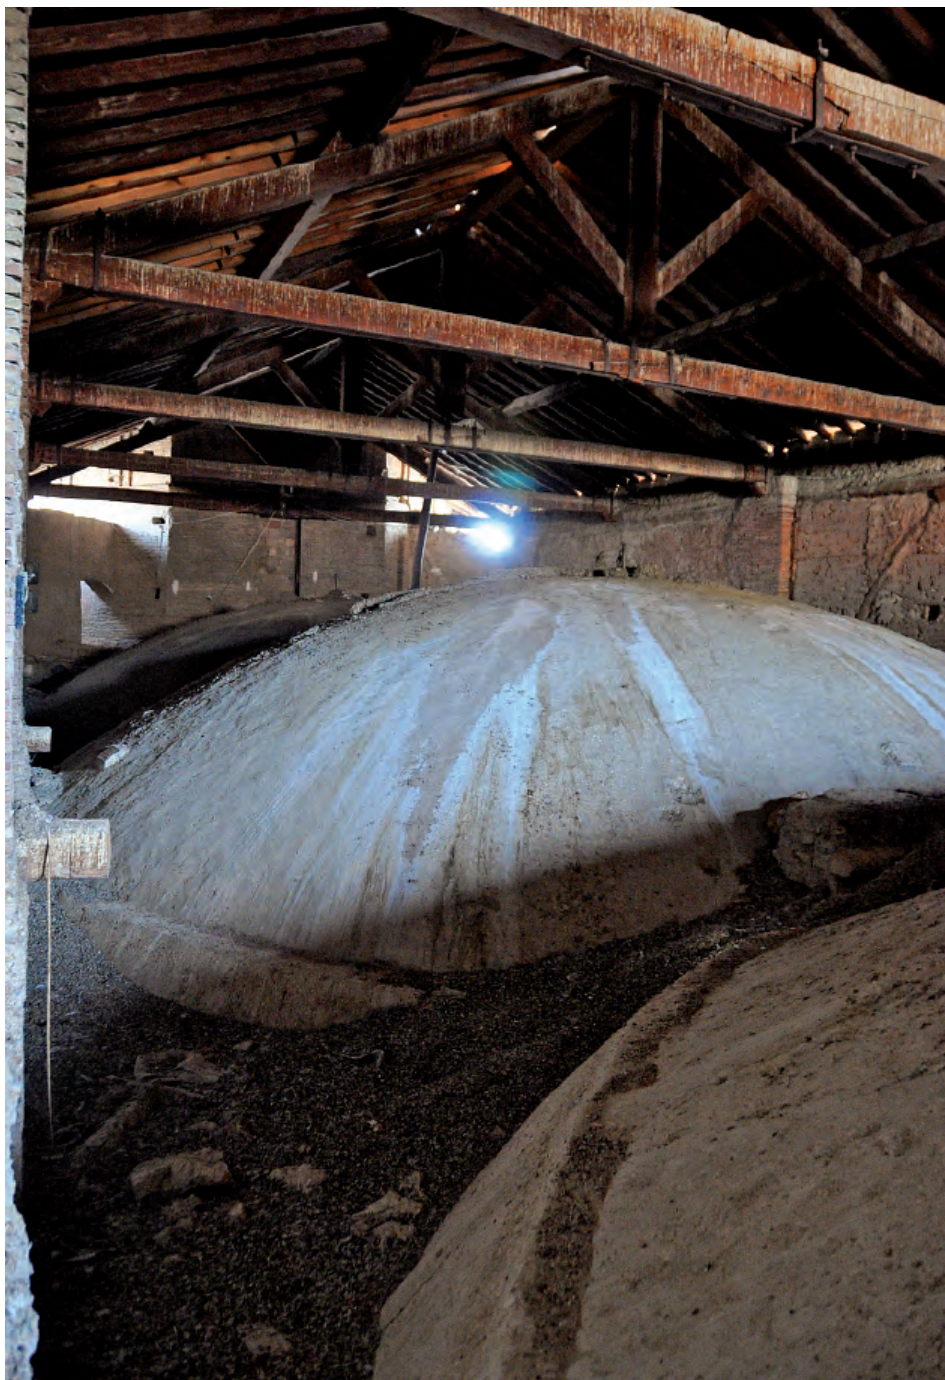
Fig. 35. Detalle del trasdós de las bóvedas que cubren la nave central, mostrando las riñoneras aparejadas a rosca, y los cierres, con técnica tabicada.

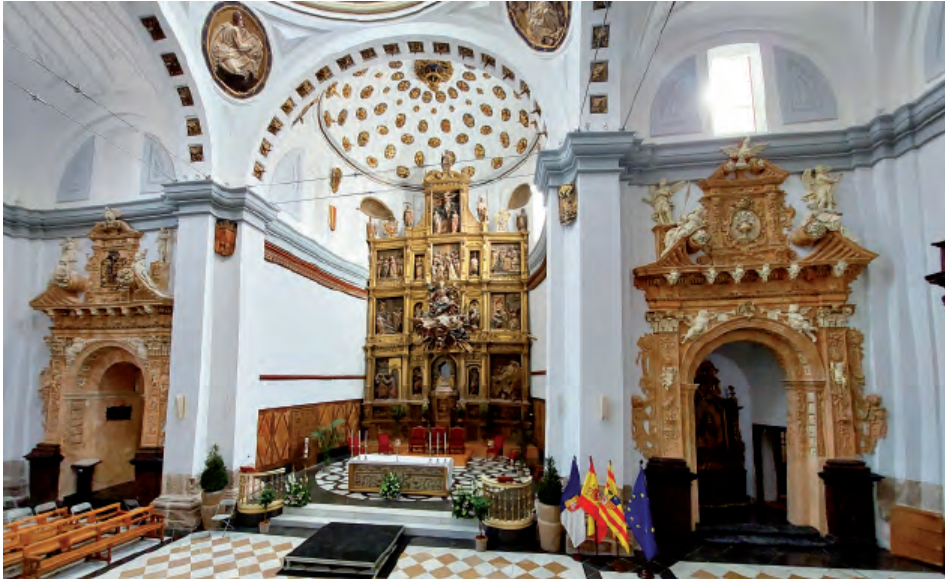
Fig. 36. Transepto y capilla mayor.

Además, en el templo bilbilitano se optó por conservar el transepto, cuya supervivencia habría venido determinada por el mantenimiento del eje transversal definido por la portada principal y el acceso al claustro [fig. 36], y se apostó por implantar una verdadera cúpula de planta circular, dotada de tambor cilíndrico, y coronada con una linterna, en su encrucijada. La iluminación, desplazada al contorno murario, se confió a unos altos ventanales rectangulares, que habrían de integrarse en unas sobrias composiciones termales.

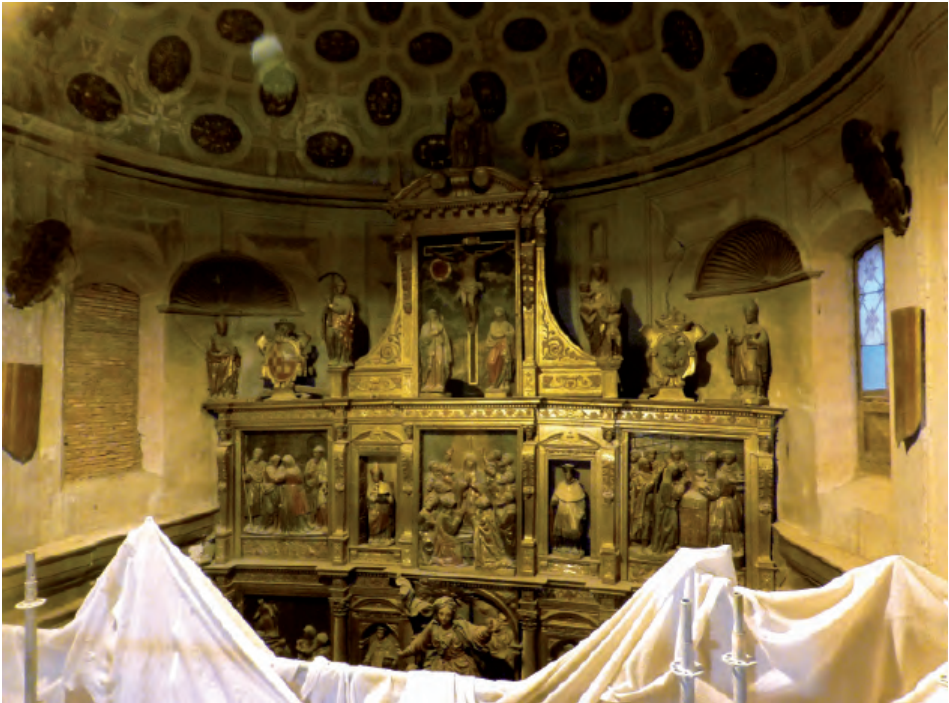
Fig. 39. Perfil superior del retablo mayor, visto frontalmente, durante las obras de 2012. Puede apreciarse el cegado de los vanos previstos y la forzada solución de encuentro de los remates laterales del retablo con el muro de cierre, que rompe el orden previsto en el muro.

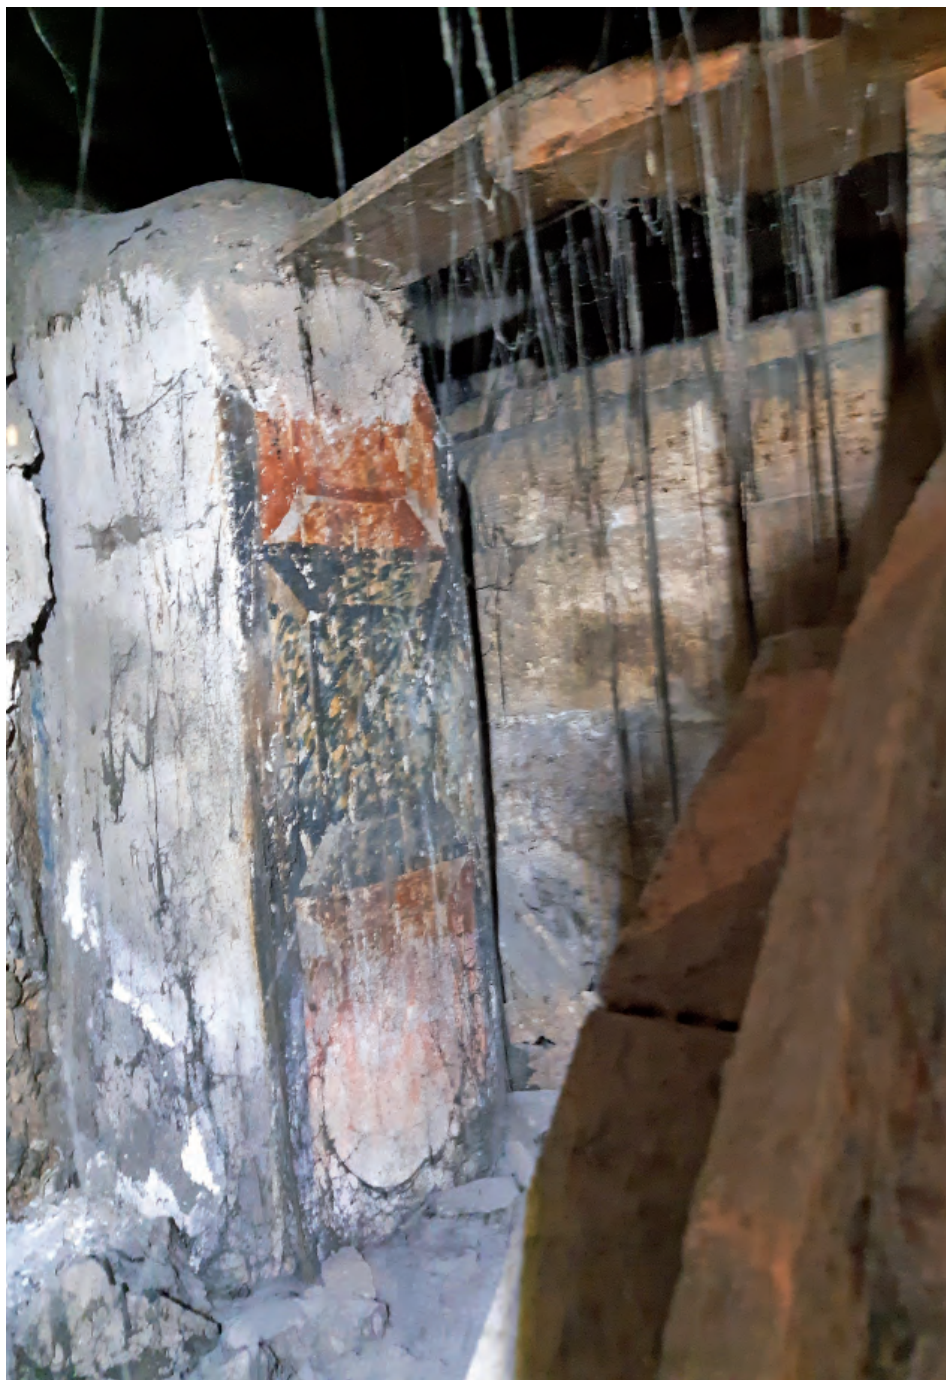
Fig. 41. Detalle de los restos de una de las capillas del trascoro inicialmente realizado en el Seiscientos, ocultos tras los altares barrocos actuales.

Tal y como se suponía, el coro que puede contemplarse en la actualidad se levantó sobre otro anterior, habilitado en el segundo tramo de la nave central a comienzos del Seiscientos. Los restos que pudieron examinarse tras las actuales mesas del trascoro permitieron determinar que la primera de las estructuras presentó una configuración en planta similar a la que ofrece la actual, y que debió de contar con dos capillas en cada uno de sus laterales, y casi con toda seguridad, con otras tres en su cierre occidental. Por lo demás, los vestigios analizados, correspondientes al nivel del zócalo, presentaban un diseño muy simple de paramentos pintados en blanco, negro y ocre, imitando revestimientos marmóreos [fig. 41].

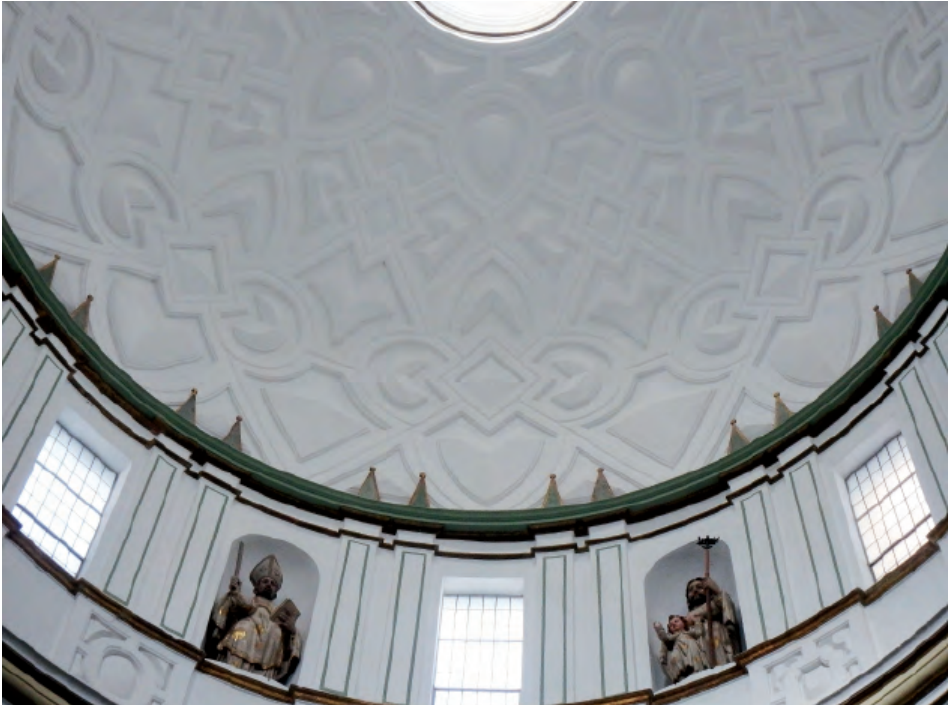
Fig. 44. Aspecto parcial del interior de la cúpula, con la ornamentación de yesos cortados y su efecto plástico, una vez recuperado su acabado blanco original.

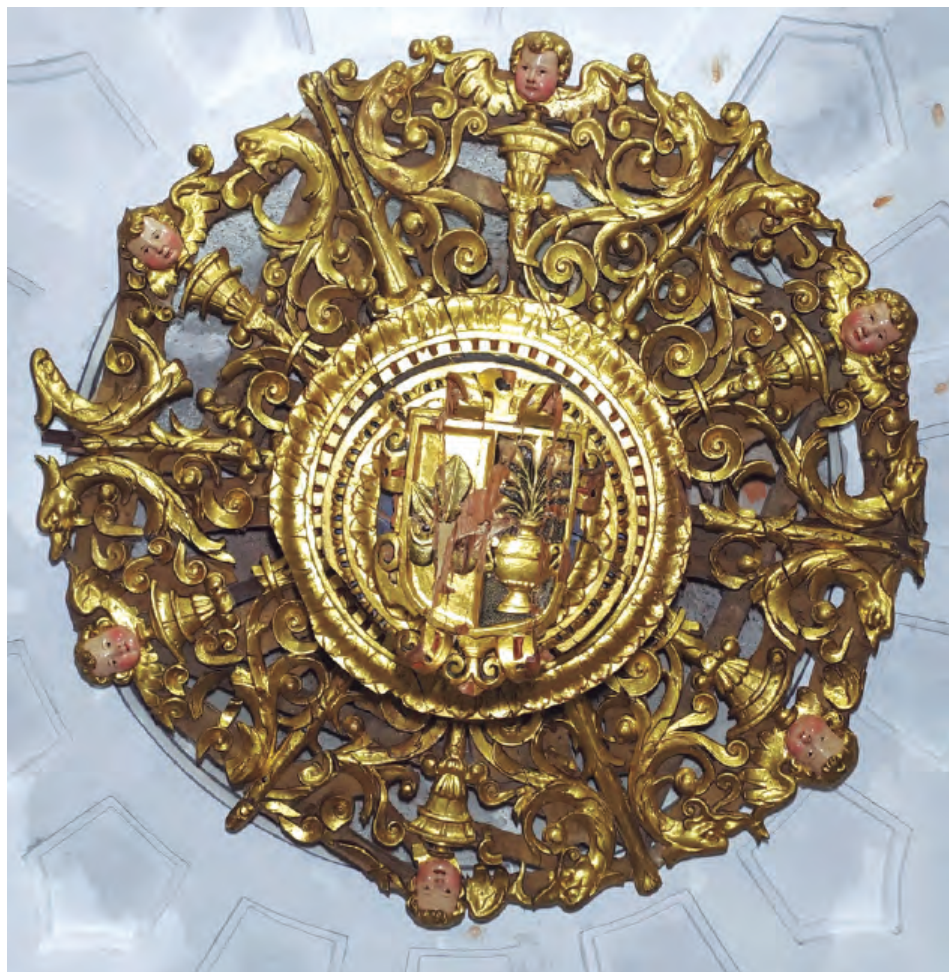
Fig. 45. Clave pinjante, probablemente, de la capilla mayor del Quinientos, reutilizada en el polo de la bóveda de la actual capilla mayor.
