Santa María de Calatayud

Investigación y restauración (2011-2022)

La colegiata de Santa María de Calatayud en los periodos medieval y moderno

J. Fernando ALEGRE ARBUÉS* y Javier IBÁÑEZ FERNÁNDEZ**

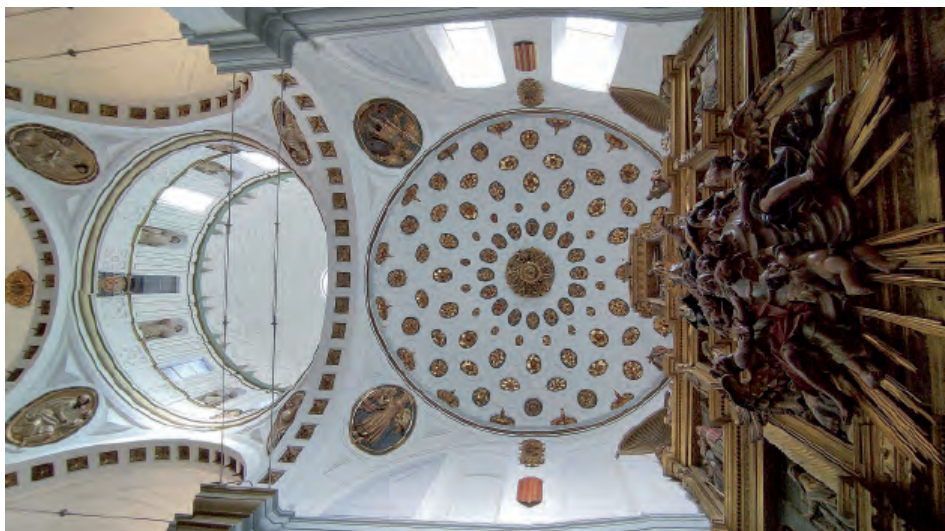
Fig. 46. Vista cenital de la bóveda de la capilla mayor y la cúpula, con el retablo mayor en primer término, mostrando su completo programa decorativo.

Más allá de su posible carácter retardatario, e incluso impostado, en claro contraste con la sobriedad de la arquitectura que las acoge, todo indica que estas piezas se emplearon para privilegiar, al menos, desde el punto de vista decorativo, sobre todo, la encrucijada del transepto y la propia capilla mayor [fig. 46]. En este sentido, nos inclinamos a pensar que se utilizaron para jerarquizar un espacio interior que debió de resultar extraordinariamente homogéneo y unitario en origen, antes de que este equilibrio comenzara a tensionarse con la inclusión de otros elementos, como el coro [fig. 47], o algunas de las portadas de las capillas laterales, cuya potencia desde el punto de vista decorativo parece venir a evidenciar que se concibieron con la —indisimulada— intención de generar, señalar y establecer, nuevos hitos y lugares de preeminencia. Una vez iniciada esta inopinada carrera, terminará desatándose una suerte de competición que habrá de saldarse, sobre todo en lo que se refiere a los accesos a los oratorios, con un espléndido catálogo de soluciones barrocas, que se extiende desde comienzos del Seiscientos, hasta bien avanzada la segunda mitad del siglo XVIII.
