# Santa María de Calatayud

## Investigación y restauración (2011-2022)

# **A modo de introducción: la restauración de la colegiata de Santa María de Calatayud. Encuadre interdisciplinar**

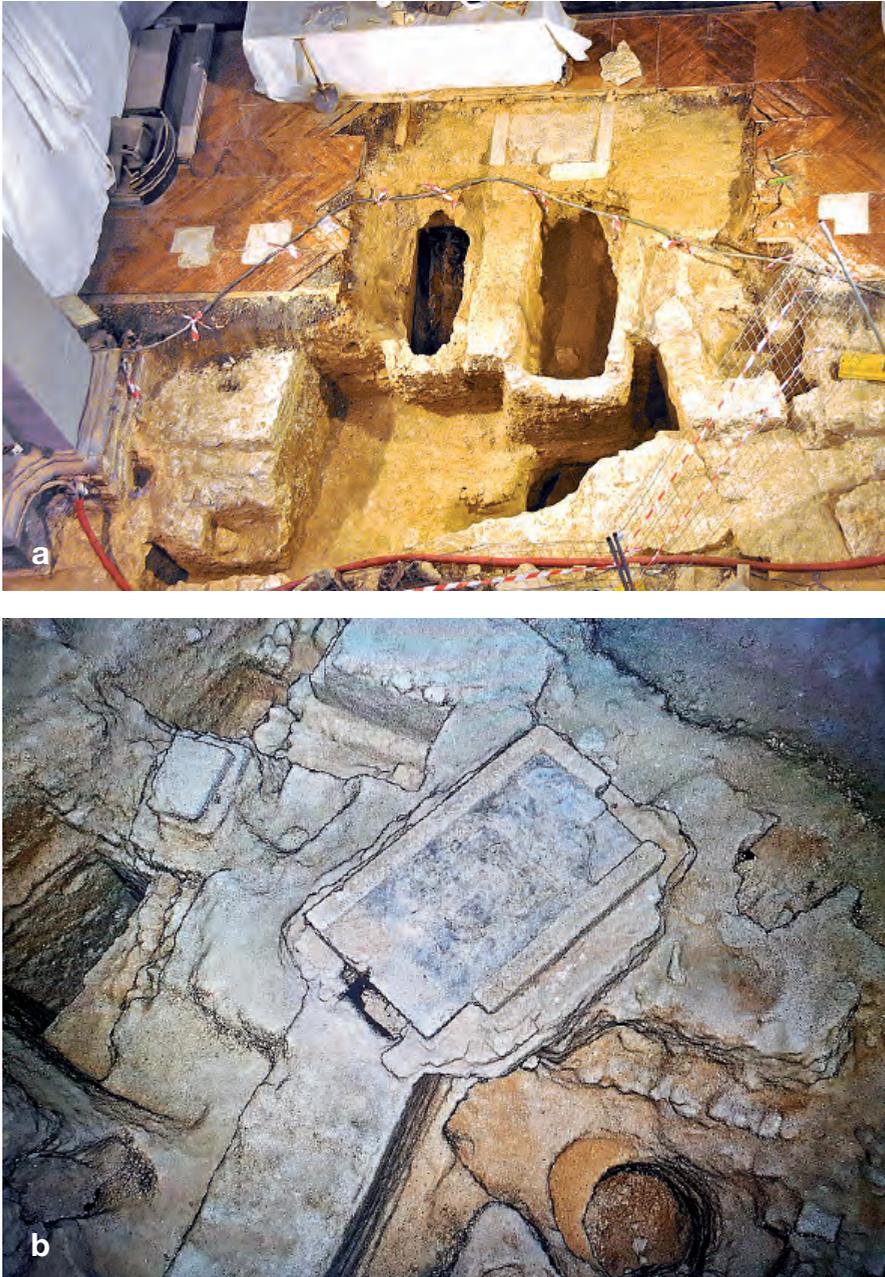
Fig. 19. Intervenciones arqueológicas en la capilla mayor: a) Excavación en 2011, en la que apareció la zona inferior de la lauda sepulcral de Pedro Cerbuna y parte del muro oblicuo, que más adelante se identificaría con una mezquita; b) Imagen obtenida con escáner láser del yacimiento tras los trabajos arqueológicos de 2022, mostrando la tumba de Pedro Cerbuna, cortando el muro islámico.
