Santa María de Calatayud

Investigación y restauración (2011-2022)

La restauración de la arquitectura de Santa María de Calatayud

J. Fernando ALEGRE ARBUÉS*

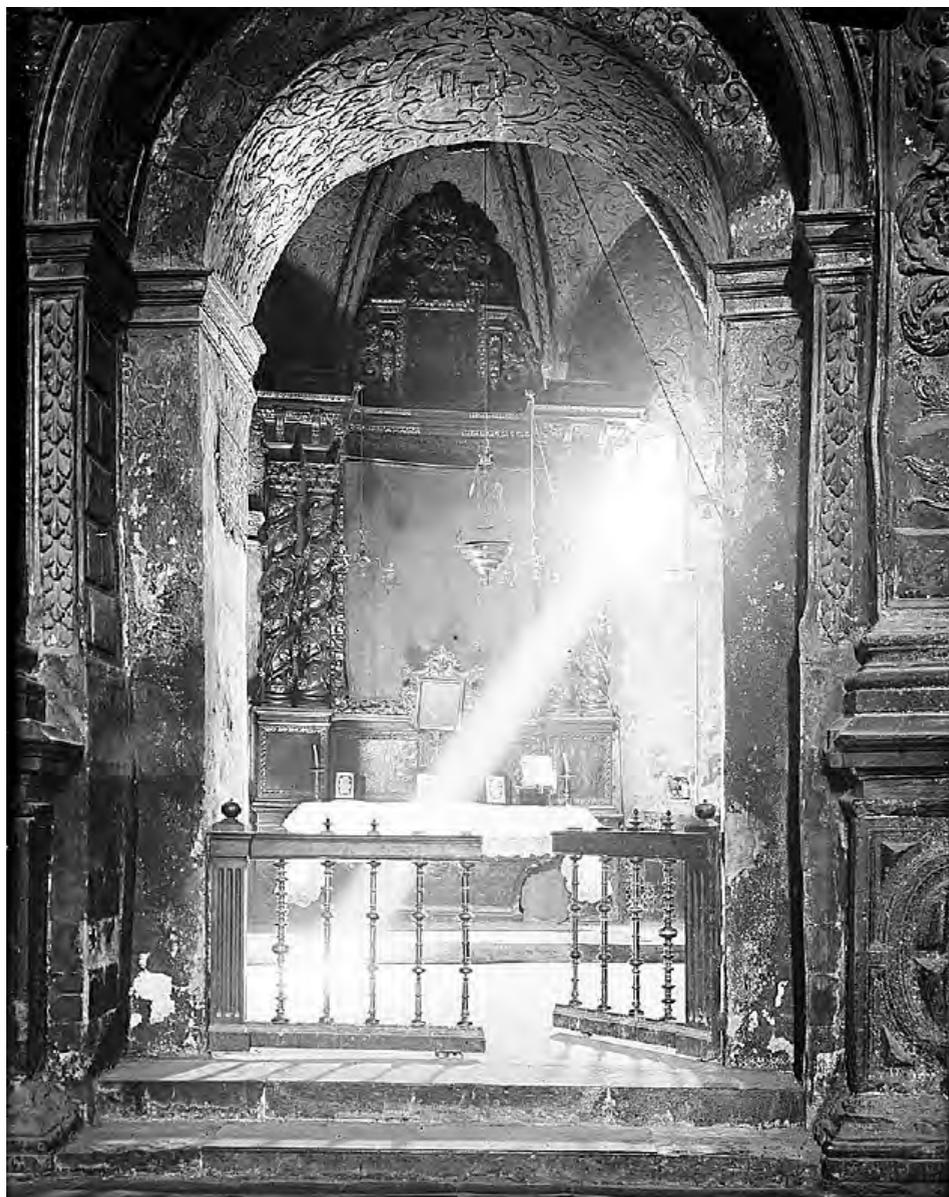
Fig. 1. Capilla del Santo Cristo. Estado anterior a la intervención de 1972.
Fotografía de Loty (Archivo IPCE).

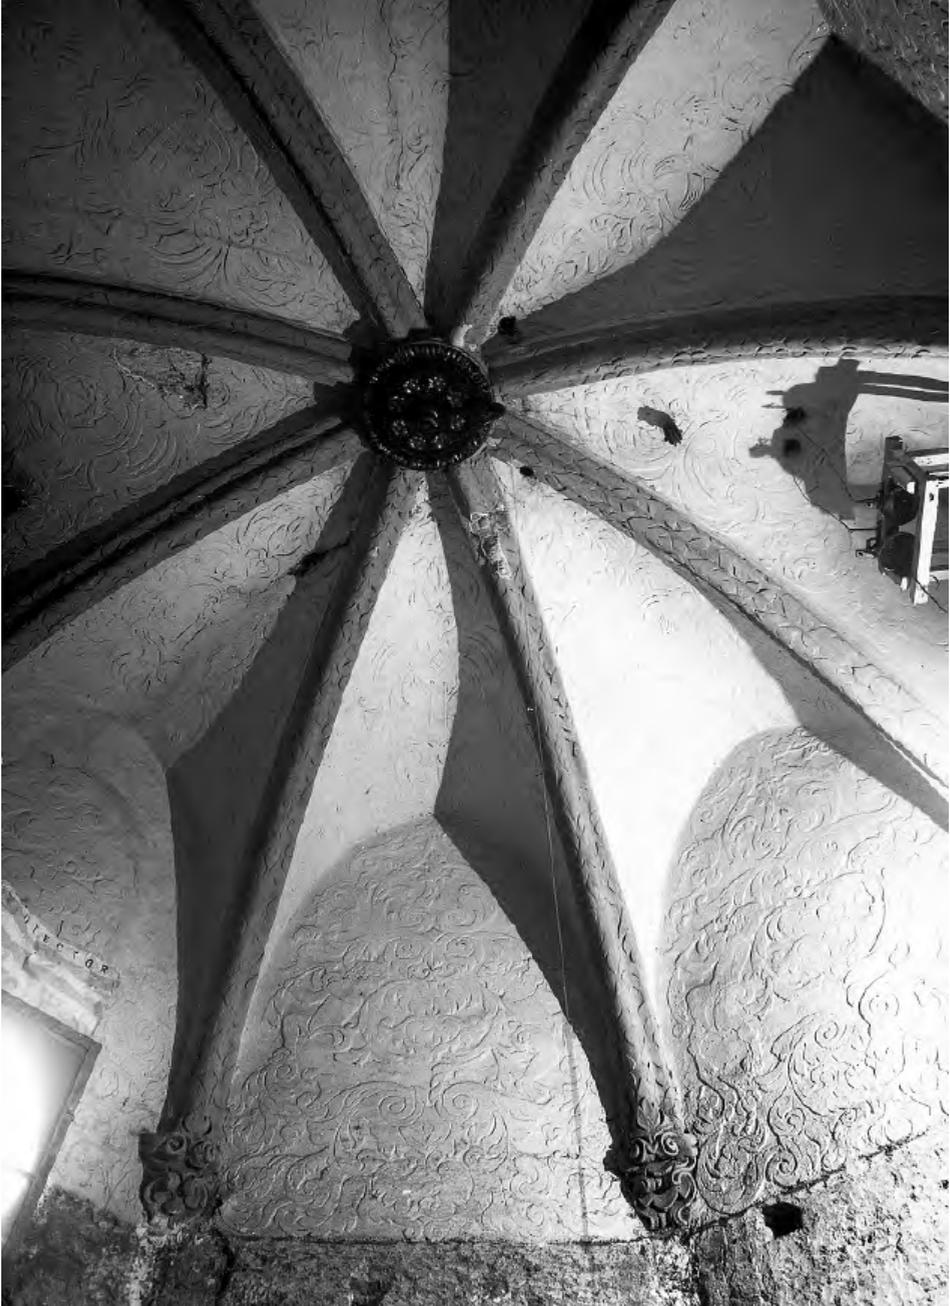
Fig. 2. Detalle del interior de la capilla del Santo Cristo, con la bóveda original (Archivo Mas).

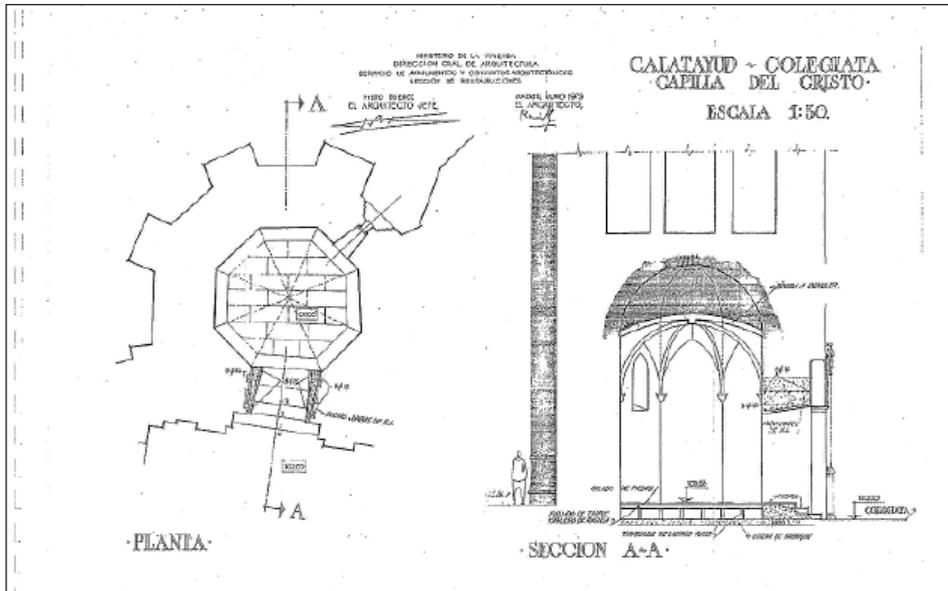
En efecto, el proyecto de Ramiro Moya para la capilla del Santo Cristo [fig. 4] es claro en sus empeños: supresión de la decoración barroca de retablo y superficies mu-

Fig. 4. Plano del proyecto de Ramiro Moya, donde se registra el estado inicial y las intervenciones propuestas.

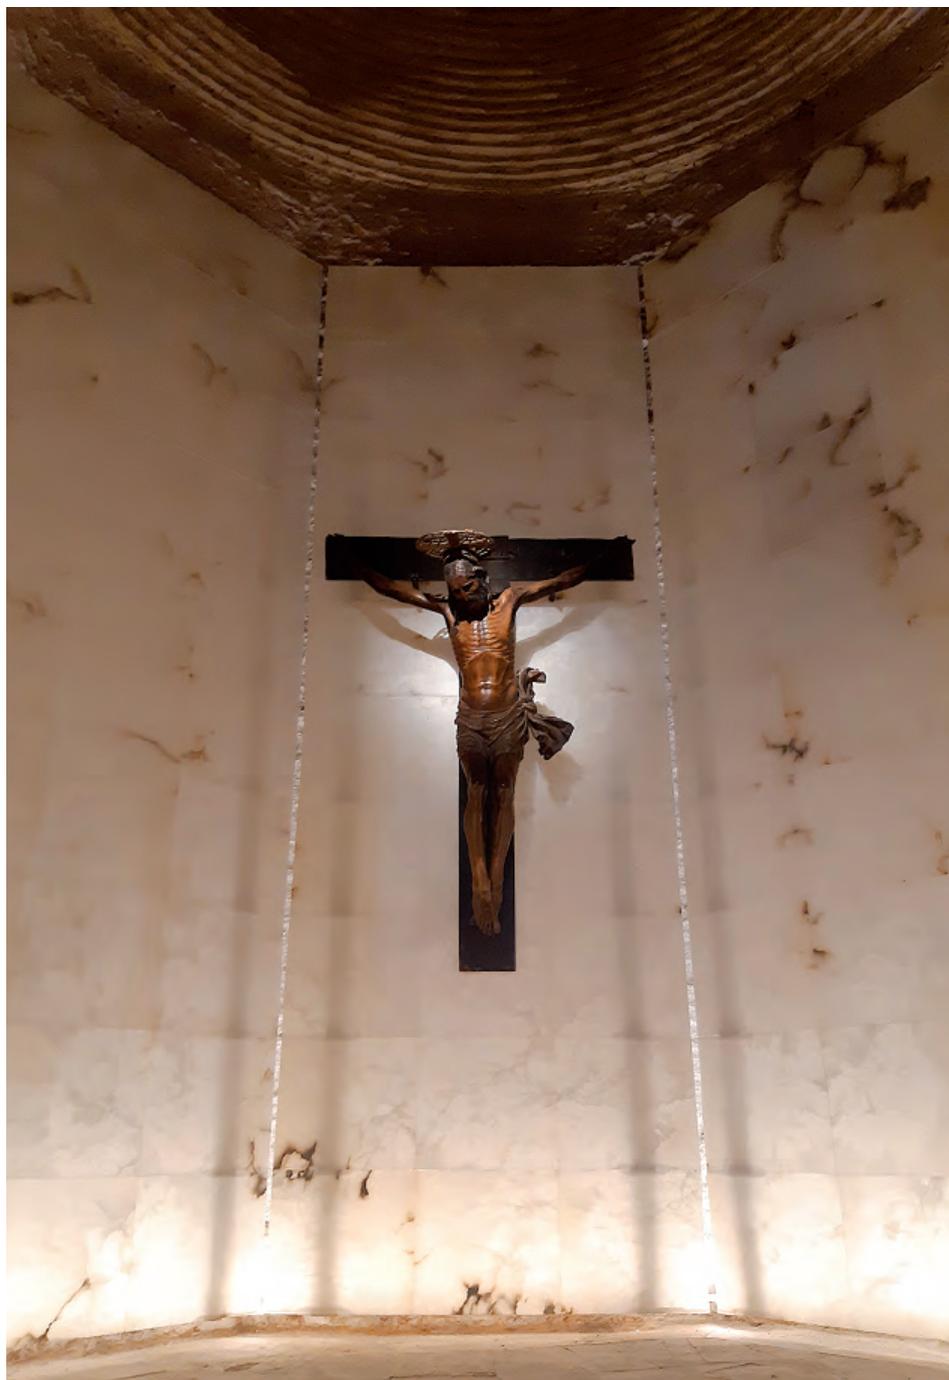
Fig. 9. Interior actual de la capilla del Santo Cristo, con los lienzos traslúcidos de alabastro, despegados de los muros.

La idea matriz de la dignificación del lugar se mantuvo, no obstante, expresada por la atmósfera lumínica creada por las superficies de alabastro, concebidas como ligeros lienzos suspendidos, que no tocan techo ni suelo y que ni siquiera se tocan entre sí, en un orden que no interfiere con el carácter tectónico de esta arquitectura [fig. 9]. Ocasionalmente, la mancha de luz natural procedente del único vano de iluminación —la falsa ventana gótica realizada por Ramiro Moya, ahora oculta tras el lienzo traslúcido— acompaña a la magnífica talla renacentista del Cristo Crucificado [fig. 10]. Nuestra propuesta para el mobiliario solo contemplaba el completo vacío o la colocación de una silla de diseño escueto, situada junto al acceso y retirada en un lado, fuera del eje visual, algo que expresase recogimiento individual. Su uso temporal como capilla bautismal ha traído consigo la colocación del correspondiente mobiliario litúrgico, que, en buena medida, contradice esta idea inicial.

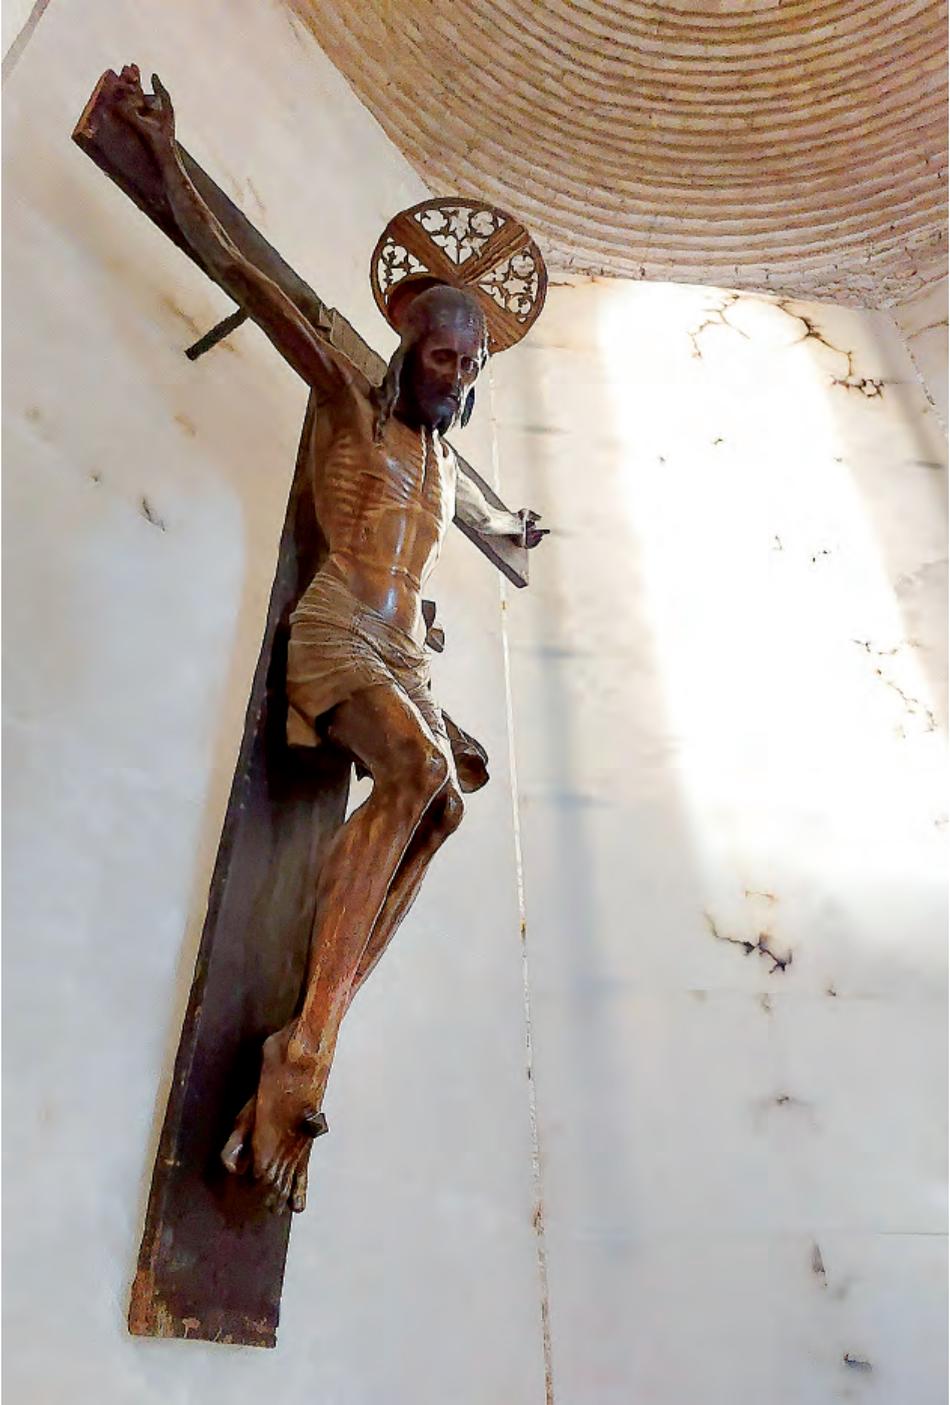
Fig. 10. Detalle del efecto de la iluminación natural de la capilla del Santo Cristo.

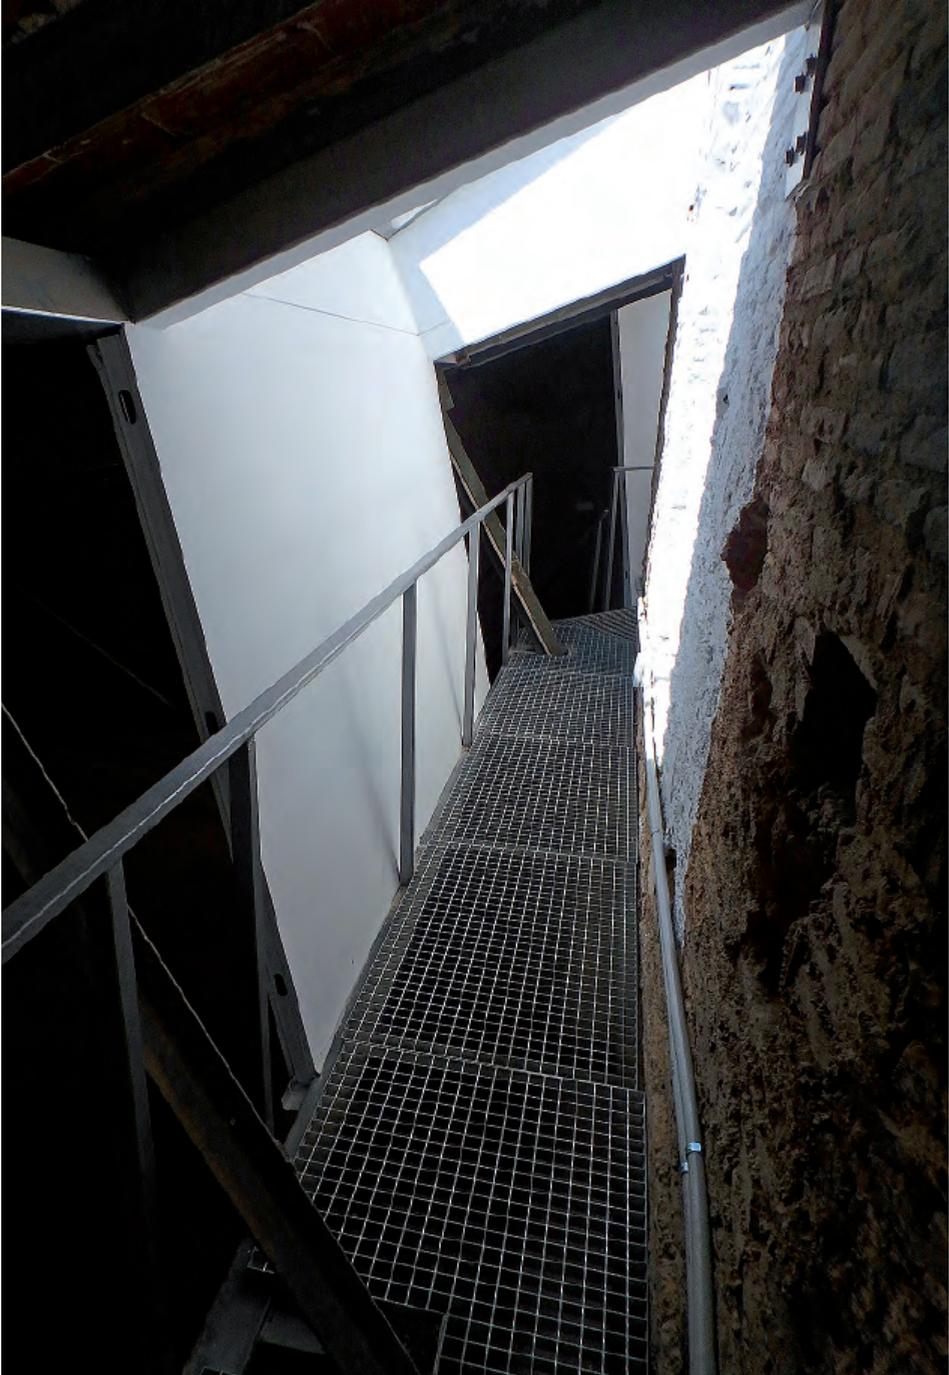
Fig. 14. Caja de reflexión en la cúpula, situada entre un lucernario y el ventanal del tambor, sobre la pasarela de mantenimiento.

La experiencia precedente en la capilla mayor nos había convencido de aplicar parecidos recursos para este fin, en el momento de proyectar, en 2013, la restauración completa de la cúpula. Se dispusieron lucernarios, adaptados, en cada caso, a la geometría de la cubierta, enfrentados a los vanos reabiertos en la cúpula. Se pusieron en relación, en el ámbito del alto espacio bajocubierta, mediante unas cámaras reflectoras, realizadas con paneles blancos de yeso laminado, sobre un anillo accesible para su mantenimiento, dispuesto en torno al tambor [fig. 14]. El efecto, como en el caso comprobado de la capilla mayor, fue de notable claridad sobre el casco de la cúpula, debido a la reflexión de la luz sobre paneles inclinados que redirigían parte del flujo hacia arriba, descubriendo la plasticidad de los yesos cortados que la decoran y compensando el efecto de deslumbramiento, debido a la fuerte emisión directa que se produce desde la linterna [figs. 15a y 15b]. Por primera vez, este efecto pudo ser comprobado de forma completa, al convertirse esta fase en un verdadero laboratorio de pruebas sobre una plataforma a quince metros de altura, tras cuyo desmontaje pudo percibirse la imagen, el anticipo, de lo que era preciso realizar en el resto del espacio interior del templo [fig. 16].

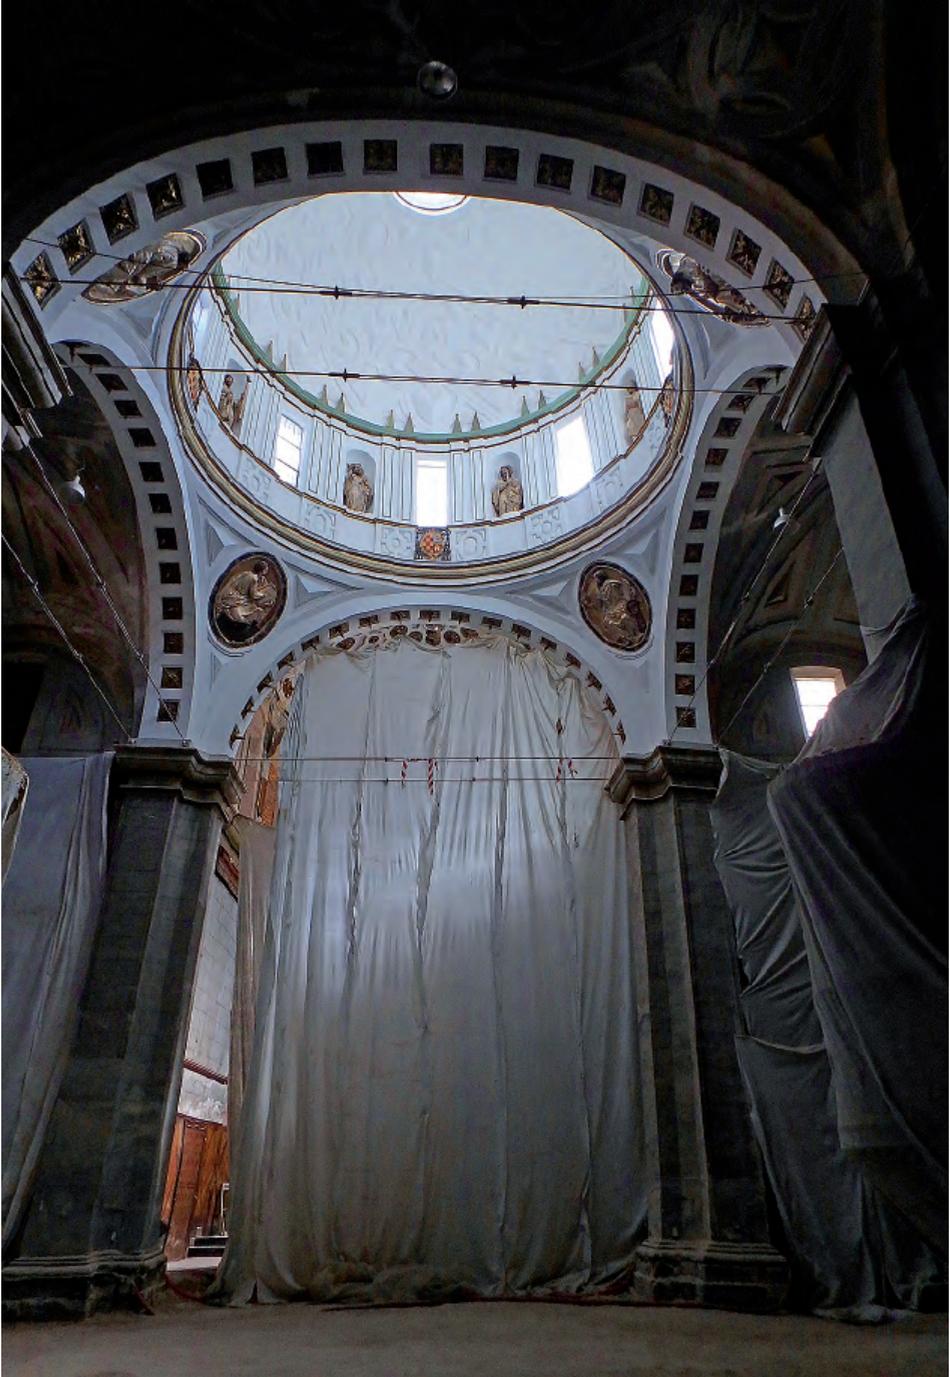
Fig. 16. Aspecto de la cúpula desde la posición del observador, tras su restauración y recuperación lumínica, en contraste con las zonas adyacentes, pendientes de intervención.

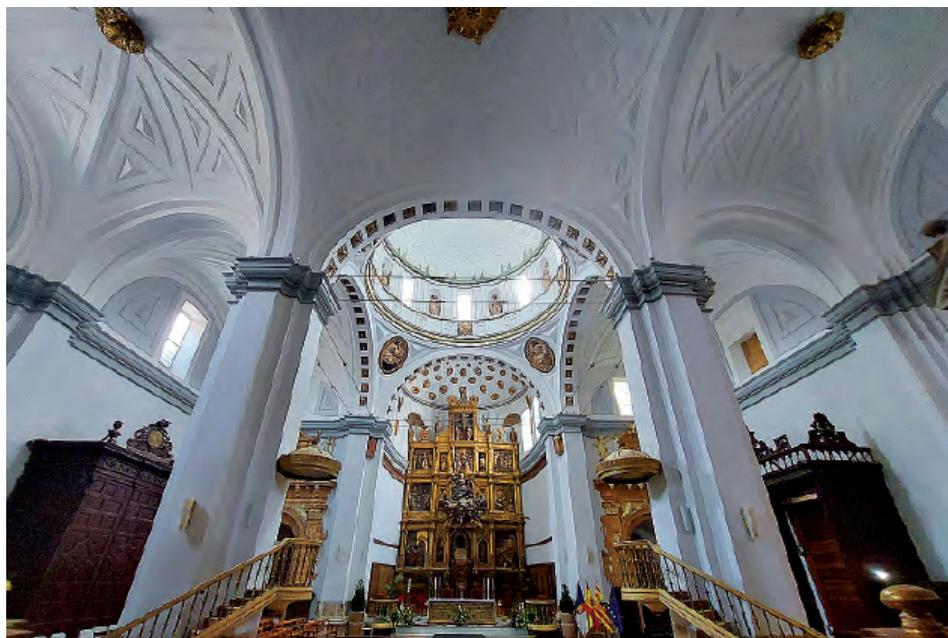
Fig. 18. Aspecto general del transepto y la capilla mayor, concluida la restauración del interior del templo. Fotografía obtenida con luz natural.

Todos los vanos han recuperado su formato original, conservado de forma casi íntegra en todos los casos, tras los tabicados posteriores [fig. 17]. A partir de esta decisión, cabía diseñar una solución adecuada a las condiciones que presentaba cada uno de ellos, desde el completo blanqueado del espacio oculto sobre la capilla de la Virgen Blanca al recurso del doble cerramiento en los casos en que las cubiertas exteriores superaban el nivel inferior del ventanal [figs. 17d y 17e]. El resultado, sin lograr resolver totalmente las discontinuidades en los niveles de iluminación, ha suavizado considerablemente ese efecto y, en su conjunto, los ha aproximado a los obtenidos para la cabecera [fig. 18].

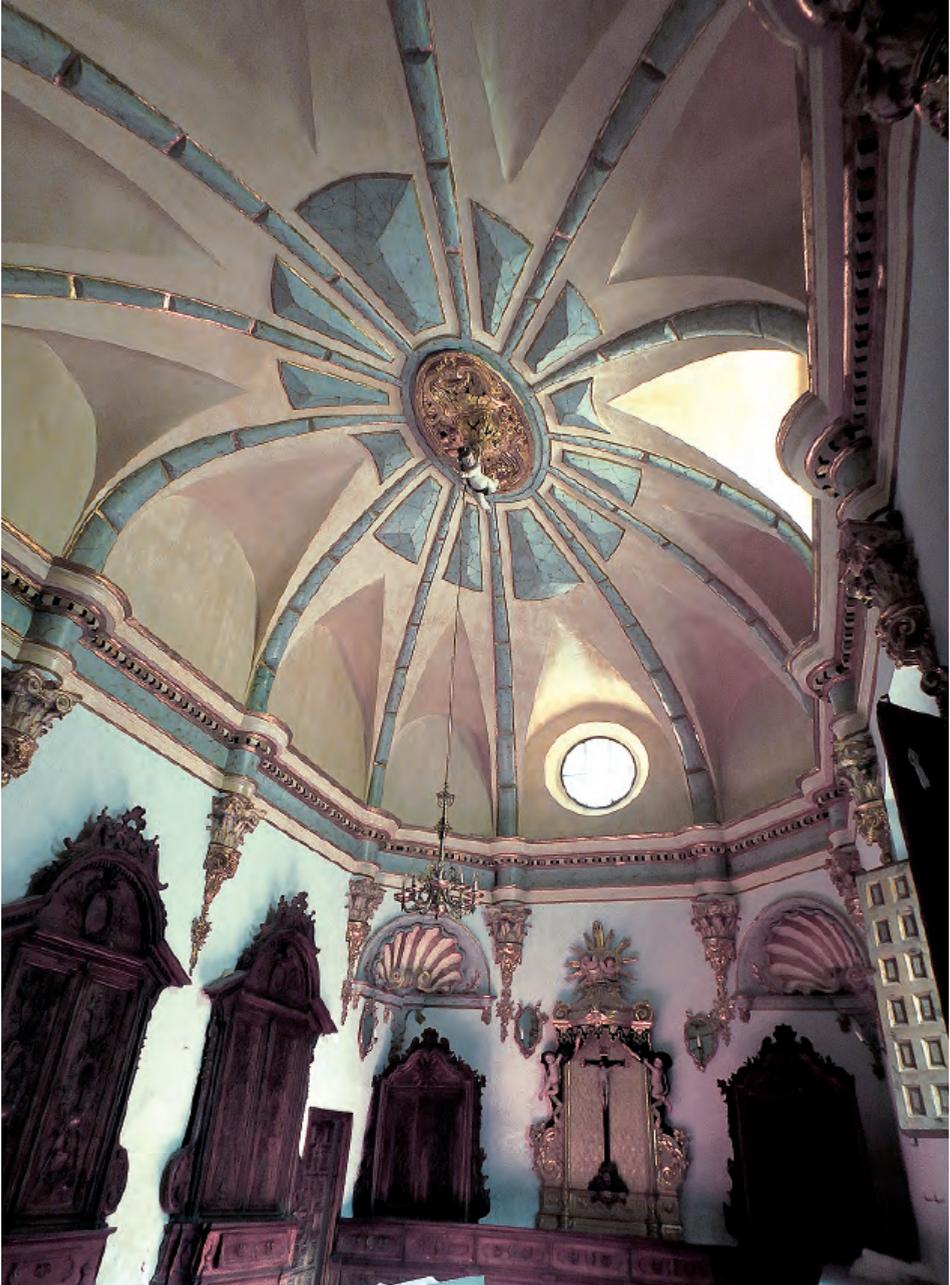
Fig. 19. La sacristía. Interior restaurado en 2014, con recuperación de su cromatismo original.

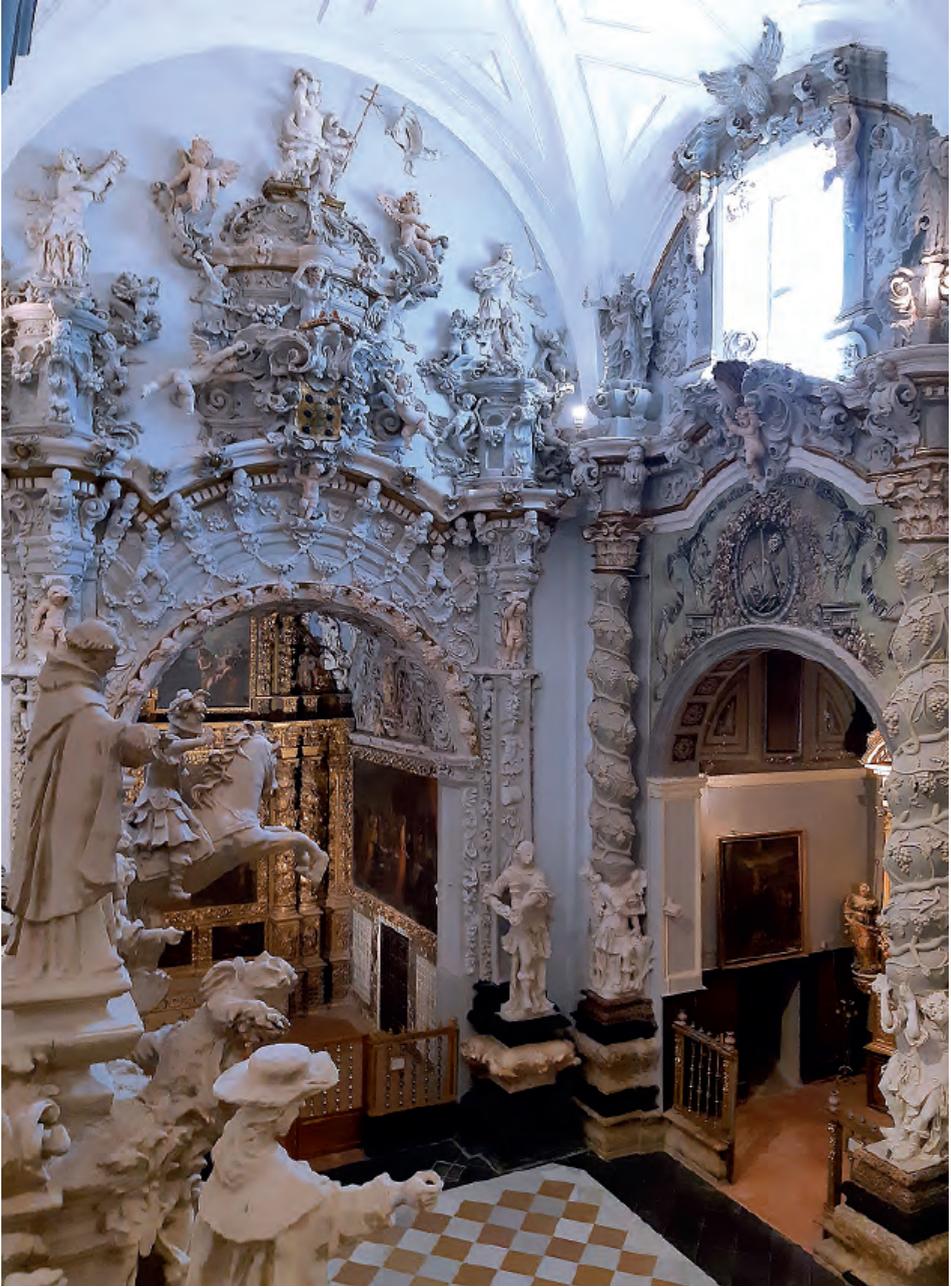
Fig. 21. Detalle de las portadas de las capillas de San José (véanse fotografías 17d y 17e) y San Juan Bautista, tras la limpieza y restauración de su policromía dieciochesca.

En vista de la potencia que adquiriría esta homogeneidad “dieciochesca”, cuya intención era, indudablemente, de orden arquitectónico y buscaba proporcionar una sensación de homogeneidad y de continuidad a todo el espacio interior, la valoración sobre cómo actuar en los paramentos de paredes de fondo y pilastras, en los que las catas mostraban insistentemente blancos y grises, nos llevó a evitar contrastes excesivos con las portadas y discontinuidad con las bóvedas, por lo que se optó por un gris muy claro, que se percibe como casi blanco, en función de la luz incidente y del tono de contraste [fig. 21].
