Santa María de Calatayud

Investigación y restauración (2011-2022)

Los problemas estructurales de la colegiata de Santa María de Calatayud. Años 2010-2022

Daniel ORTE RUIZ*

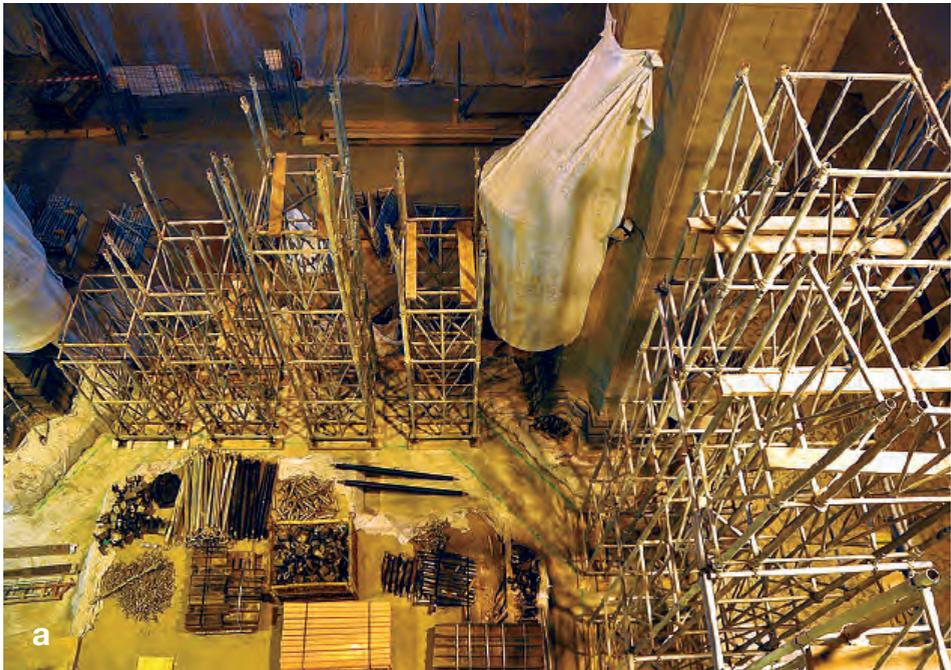
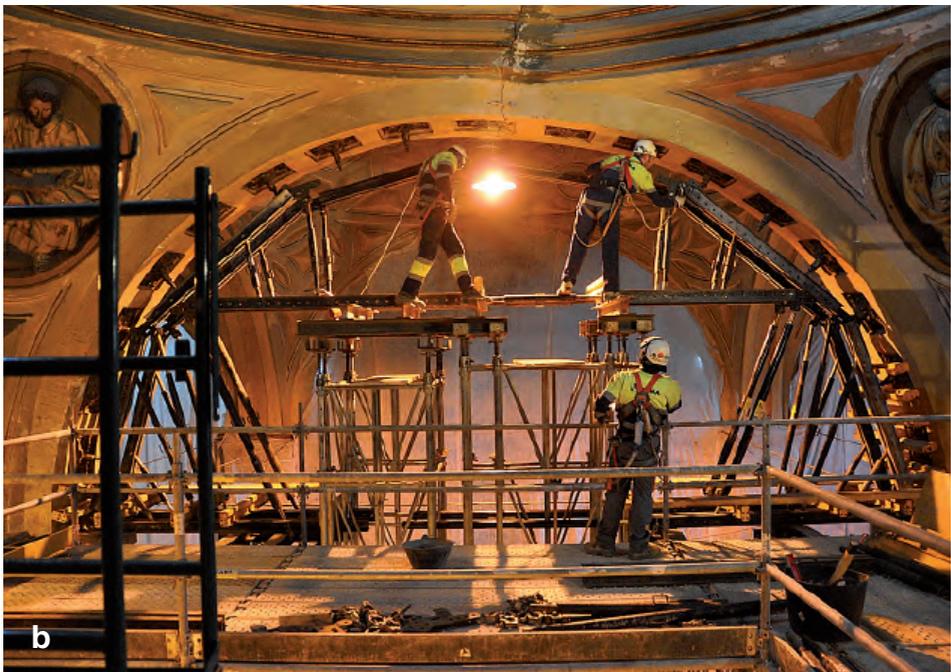
Fig. 7. Montaje de la cimbra.

Se procedió al relleno de las criptas y a la realización de los cimientos corridos, que se habían concebido como una futura cadena de atado entre las diferentes cimentaciones [figs. 6, 7 y 8]. Al disponer de monitorización de las estructuras, podíamos conocer, con precisión y en tiempo real, los mínimos movimientos experimentados

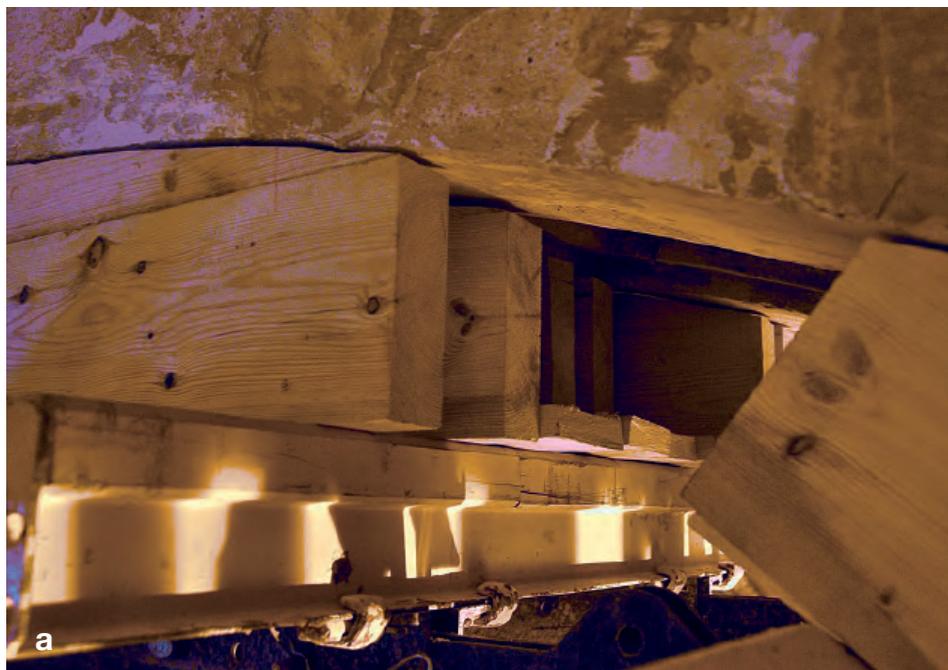
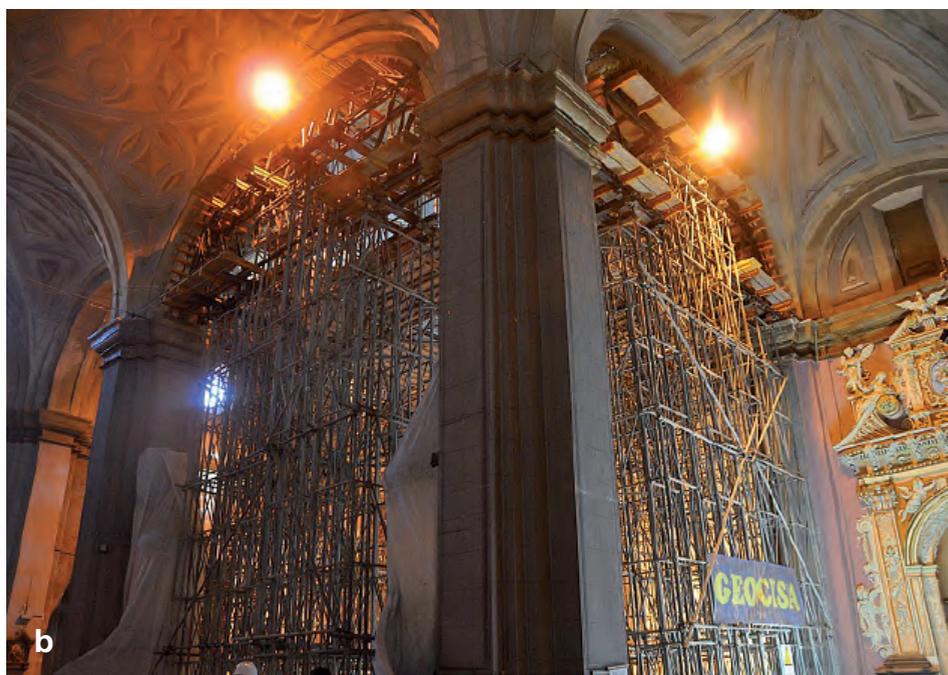
Fig. 8. Detalles de la cimbra terminada: a) El encuentro del camón con la fábrica; b) La cimbra completa.

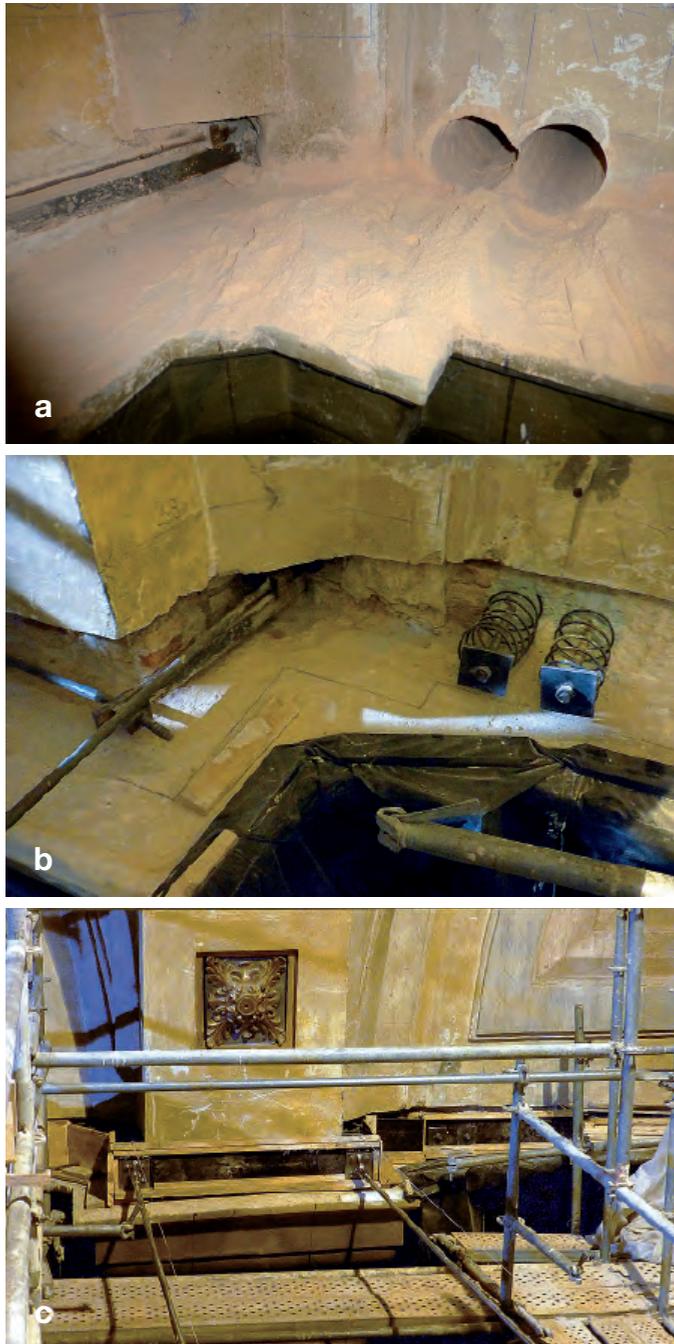
Fig. 13. El caso particular de la unión de los tirantes en la torre:
a) Trépanos en la torre; b) Instalación de anclajes; c) La armadura
y el molde colocados antes de hormigonar.

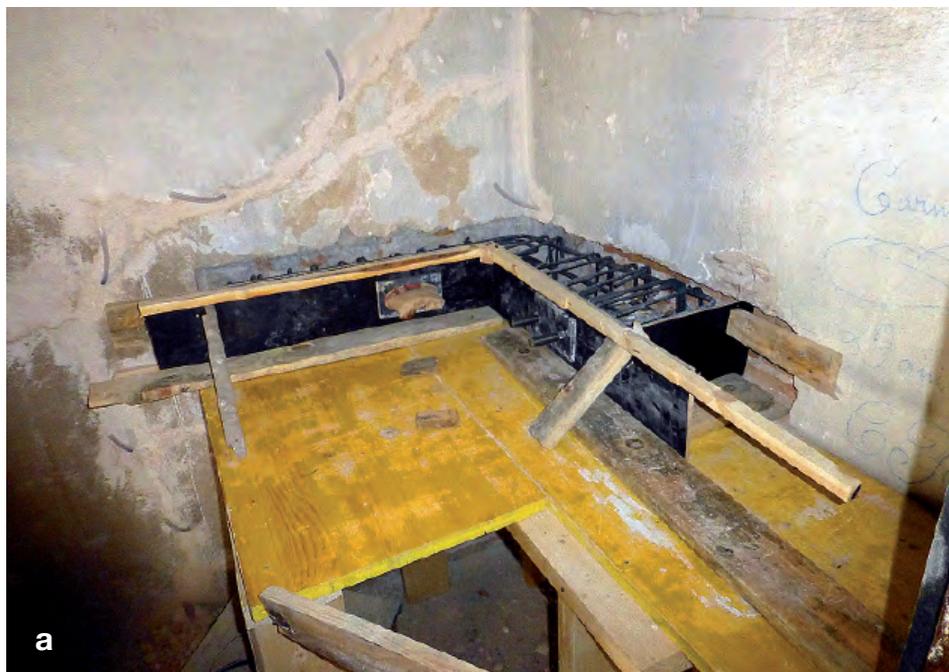
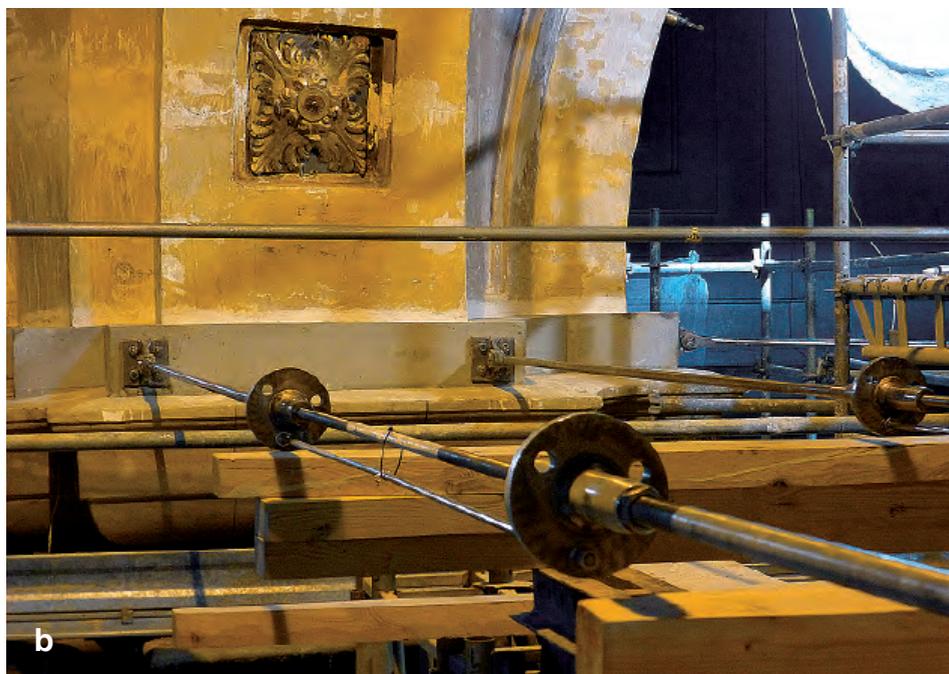
Fig. 14. El caso particular de la sacristía: a) La unión del tirante a la fabrica de la sacristía mediante una viga de hormigón; b) El tirante terminado.

El cuerpo de sacristía presentaba problemas en las estructuras de cubierta, en parte apuntaladas, y en los dos forjados, de suelo y de techo del archivo capitular dispuesto sobre ella. Este último descansaba, de hecho, sobre la bóveda tabicada de la sacristía, sometiéndola a una sobrecarga para la que no había sido creada y causando su fisuración. Se optó por su sustitución [fig. 18]. El techo del archivo era un forjado de viga bocelada y revoltón de yeso, cuya conservación era posible, en gran parte, por lo que fue restaurado, respetando sus características constructivas. En cuanto a las estructuras

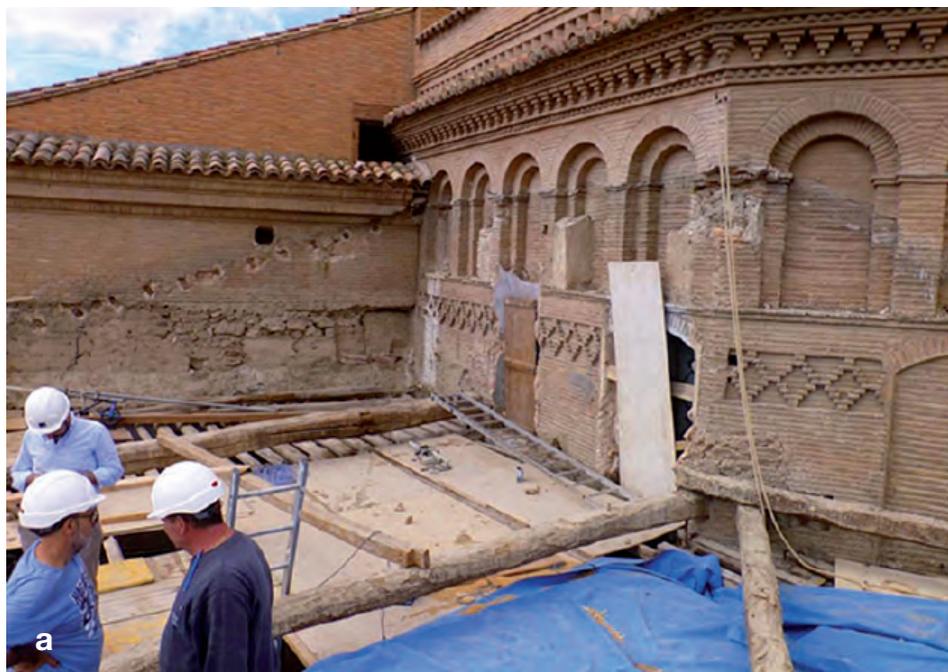
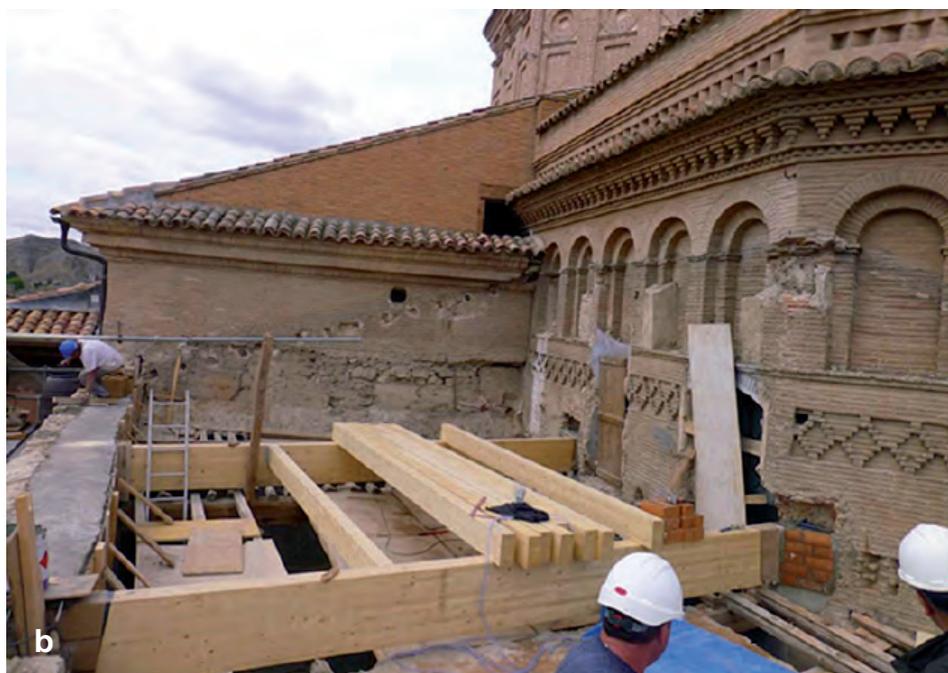
Fig. 19. Obra en la cubierta de la sacristía: a) Se modifica el volumen de cubierta para permitir la entrada de luz; b) Colocación de la estructura de madera soporte.

de cubierta, fueron también sustituidas, solucionando de este modo su entrega a la galería del siglo XVI y recuperando la entrada de luz natural a la capilla mayor [figs. 19 y 20]. Por otra parte, la ruinosa escalera de acceso se encontraba macizada e inutilizada desde 1969. Se conservó su caja de albañilería, entre otras razones, porque en ella se arriestra el costado izquierdo del retablo mayor, y se reconstruyó con perfilera metálica, anclada a las estructuras del ábside, un elemento capaz de trabajar como un enlace o cosido, en el lugar en que el ábside fue cortado en el siglo XVIII para alojar la escalera.

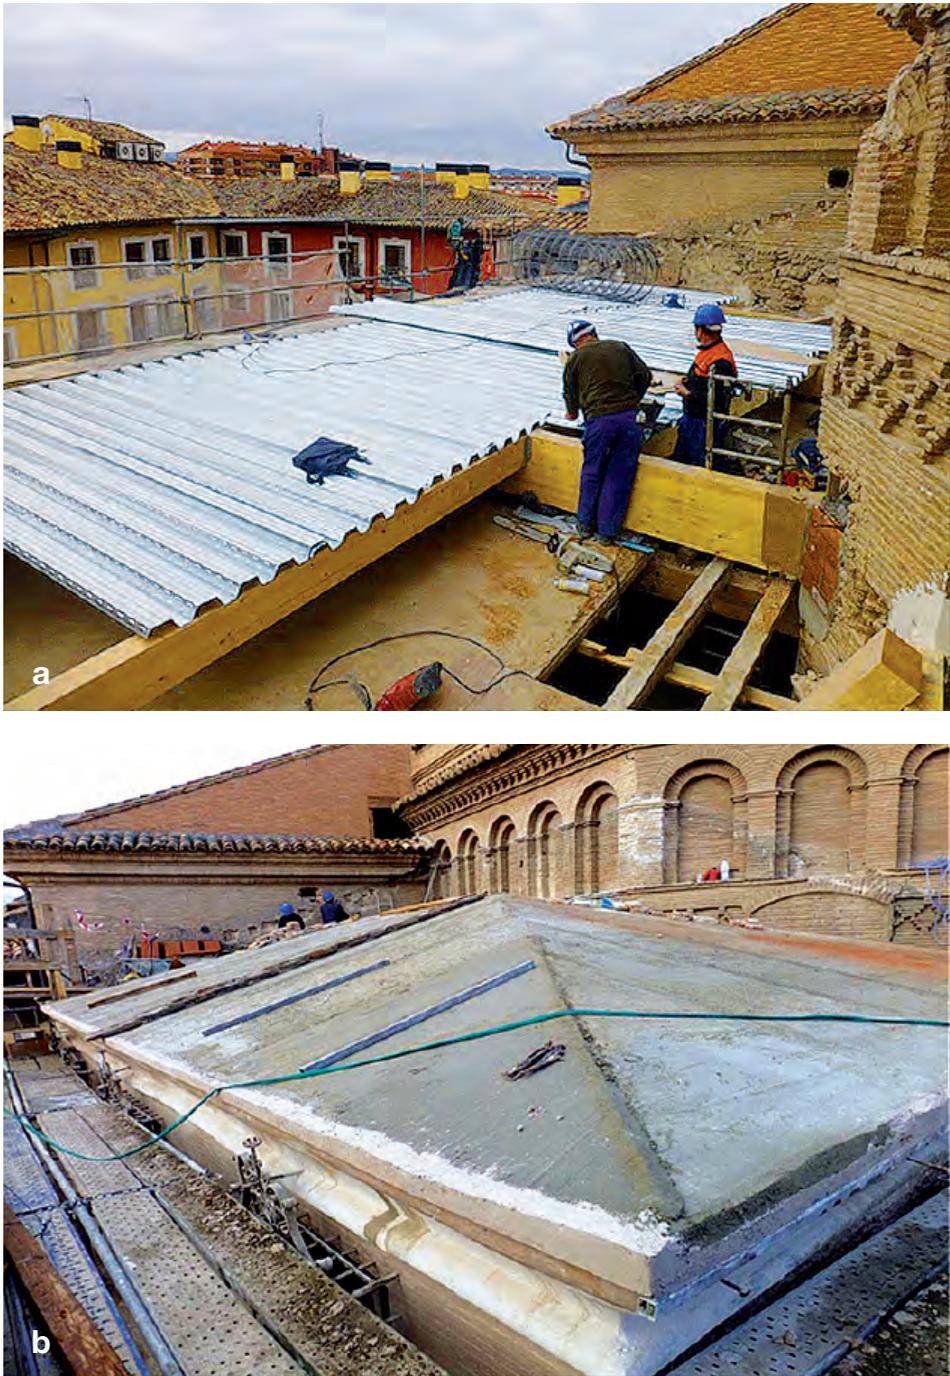
Fig. 20. Obra en la cubierta del cuerpo de sacristía: a) Forjado de chapa colaborante; b) Nuevo volumen de la cubierta tras la actuación.

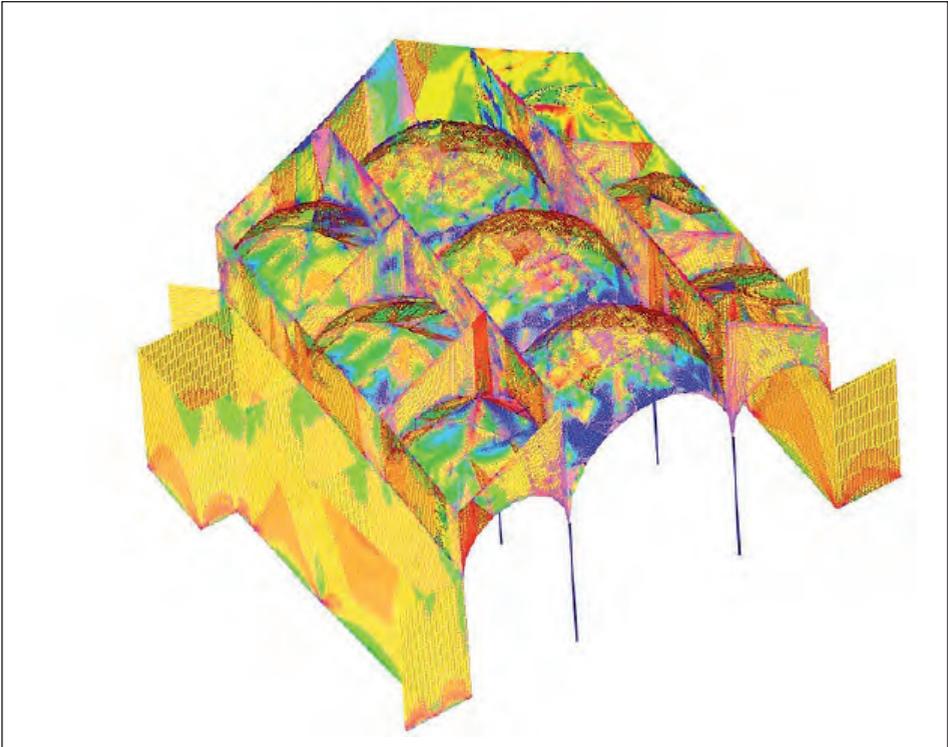
Fig. 21. Modelización de la estructura de las naves mediante el método de elementos finitos.

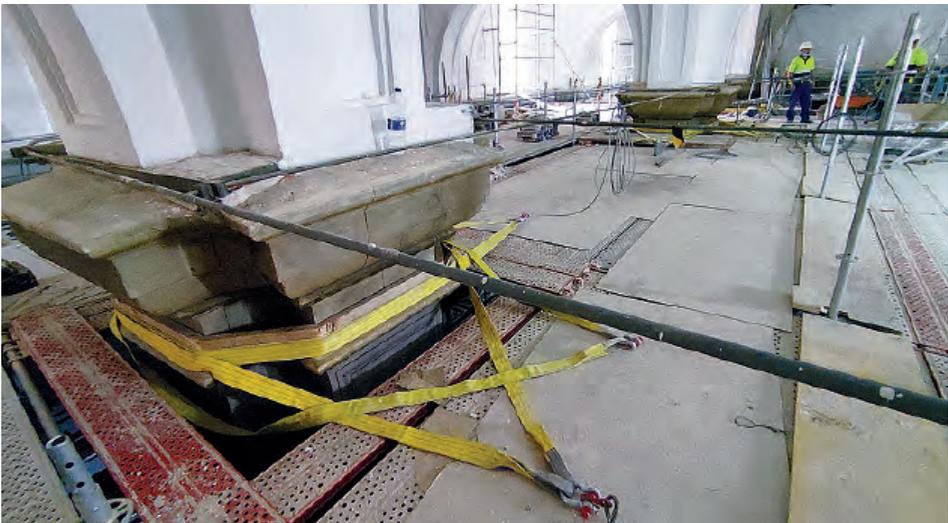
Fig. 22. Trabajos de sustitución de tirantes en el coro.
Colocación de tirantes provisionales textiles.

Se han descrito, a propósito de las revisiones del sistema de atirantado de 1942, los trabajos que, dentro de la última fase de las obras, se ejecutaron en el tramo del coro, a semejanza de los ya realizados en la cúpula. En este caso, los tirantes presentaban tensión y además resultaba imposible colocar apeos para la seguridad del conjunto por lo que se optó por la realización de unos tirantes provisionales para poder trabajar con seguridad. Ciertamente, era el único punto en que se juzgó necesario mantenerlo, vista la evolución [figs. 21, 22 y 23] del estado del conjunto de arcos y bóvedas que cubren las naves, que presentaban uno cuadro de grietas que se habían activado tras las restauraciones de mediados del siglo XIX, todas ellas relacionables con los desplazamientos en sus estribos, considerablemente más acusados en tanto que nos aproximábamos al crucero, donde como sabemos, se habían registrado los movimientos de mayor cuantía. El objetivo de la obra fue dotar de continuidad a la fábrica mediante la colmatación de las grietas mediante la ya conocida técnica de cosidos estáticos mediante varilla de fibra de vidrio y grapas de acero inoxidable acompañada de los rellenos de lechadas consolidantes y las reparaciones con técnicas de albañilería tradicional.

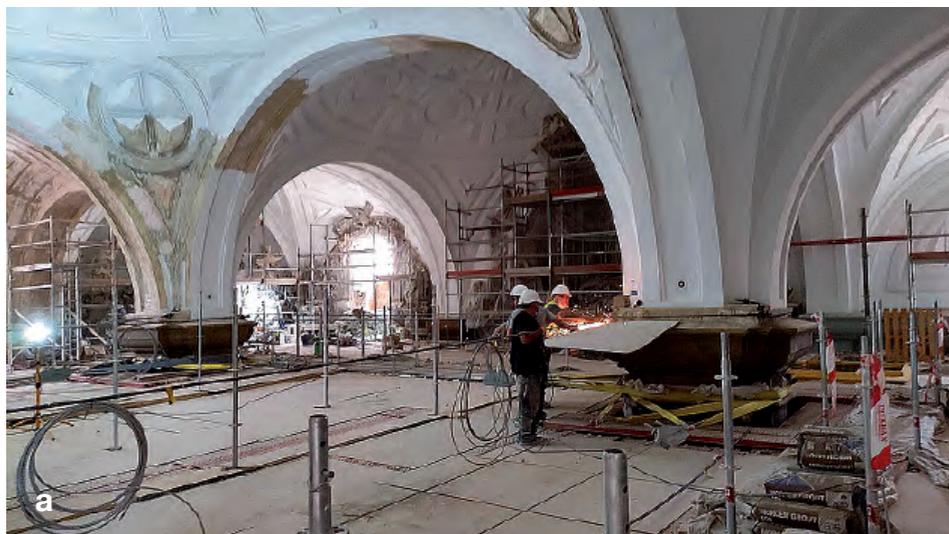
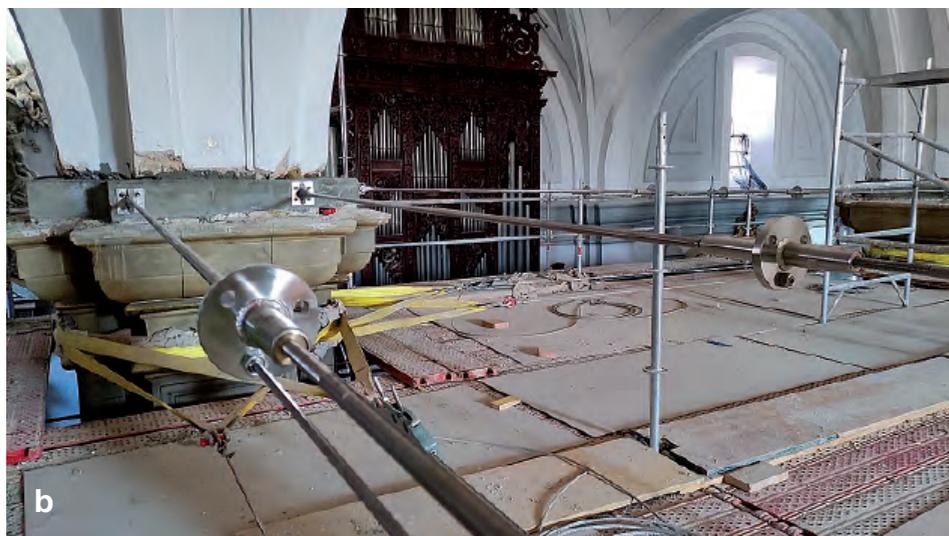
Fig. 23. Trabajos de sustitución de tirantes: a) Los provisionales están colocados y se procede al corte de los de la fase anterior; b) Los nuevos colocados. Todavía los provisionales no están retirados.

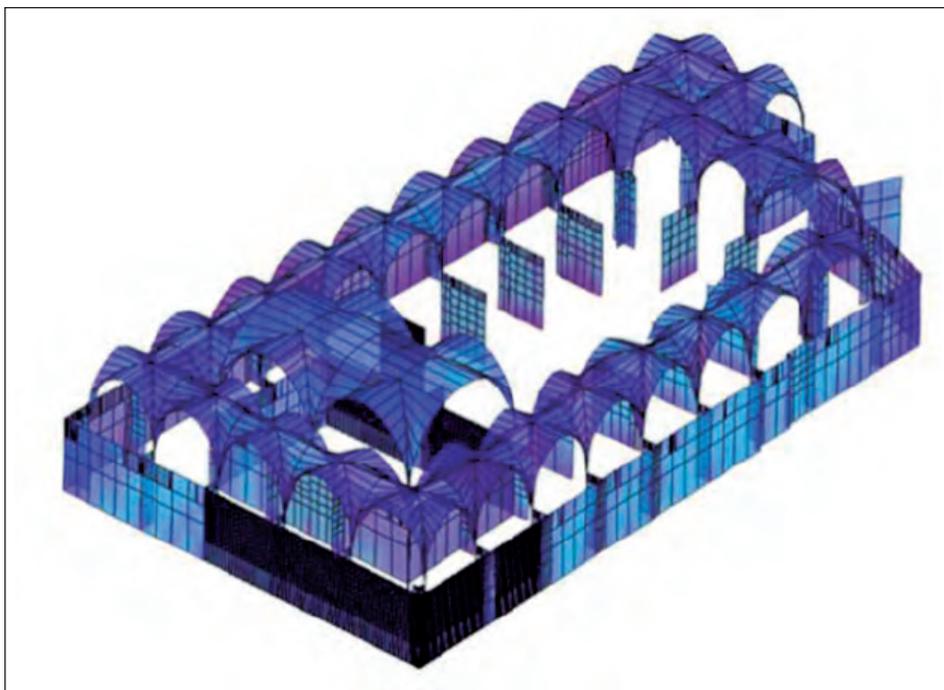
Fig. 25. Análisis de la estructura del claustro mediante el modelo de elementos finitos.

una presión en los nodos de las columnas de *Grouting*, de esta tensión, mediante la introducción de deformaciones impuestas, observándose que la estructura muraria era poco susceptible a sufrir movimientos por la introducción de estas tensiones [fig. 25]. Es decir, los fenómenos expansivos no moverán los muros, en principio, aunque sí podrán empujar y desprender los cajeros y deformar las soleras.
